INFORME DE VISITA TECNICA INSTITUTO RURAL CARMEN VERICUTE SEDE E

La visita se desarrolló en el instituto rural Vericute sede E, ubicado en la Vereda Vericute, municipio Floridablanca.

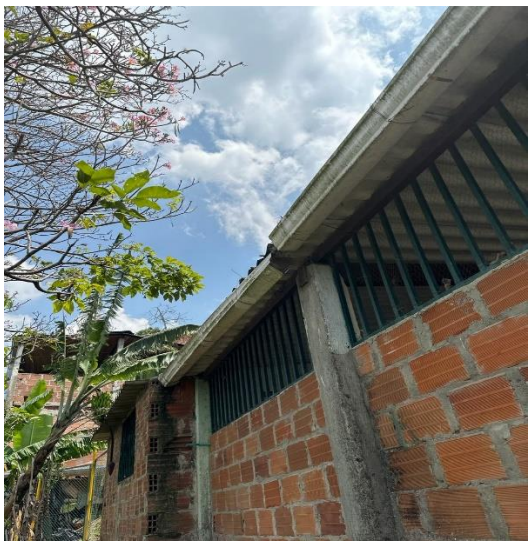
Figura 2. Mantenimiento en Canaletas

3.2. Arreglo de canaletas. Se Observa que hay que hacer mantenimiento a las canaletas como se observa en la figura 2.

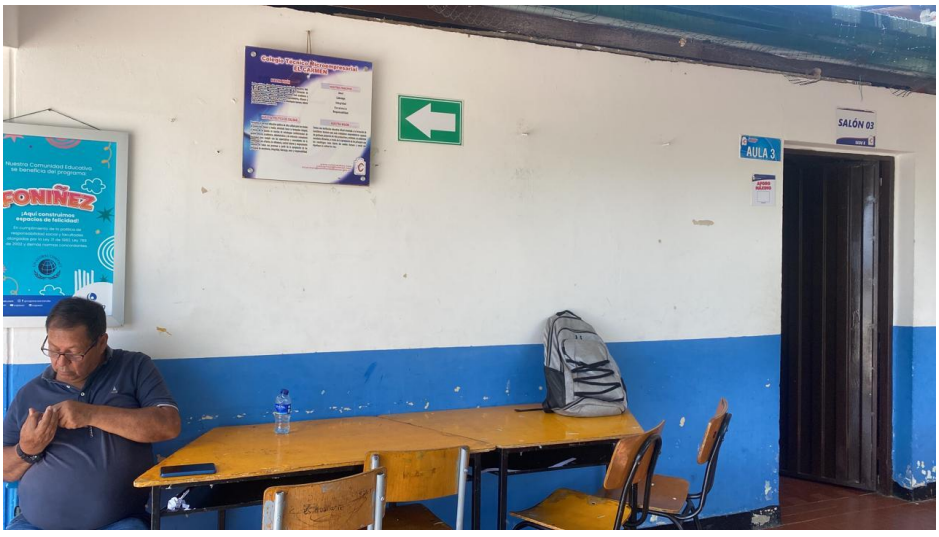
Figura 3. Construcción de Ventana

3.3. Construcción de Ventana en aula, Se evidencia la necesidad de construir una ventana en el aula con un área de 4m* 1m , para darle mayor claridad y ventilación, como se observa en la figura 3.
