**FORMATO**
ACTA DE VECINDAD
**PROCESO**
GESTIÓN SOCIAL

ALCALDÍA LOCAL DE SAN CRISTÓBAL | BOGOTÁ

| FECHA | | | CONTRATO OBRA | CONTRATO INTERVENTORIA | ACTA No | APERTURA |
|---|---|---|---|---|---|---|
| 08 | Marzo | 2024 | FDLSC-COP-928-2023 | FDLSC-INT-919-2023 | A-017 | CIERRE |

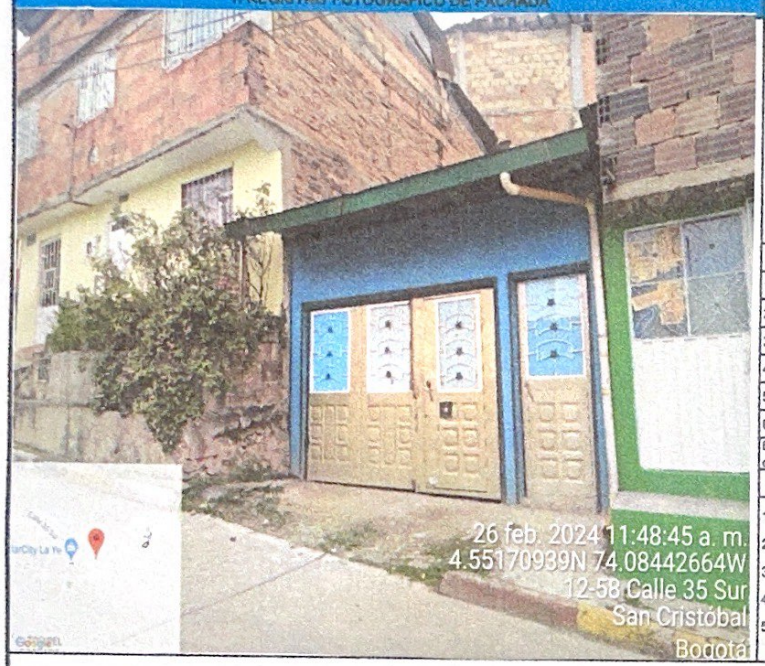
Predio de un nivel, fachada en bloque-parete-pintura azul con fisuras en parete a nivel general, porton y puerta metálica con vidrios completos, anden en terreno natural relleno y concreto sin nivelar, sin sardinel frente al porton y seccion existente de sardinel con desprontes y desgaste, presencia de vegetación, cubierta en teja de zinc y perfiles en madera una canaleta metálica con bajante de aguas lluvia. Este predio no cuenta con medidores de servicios.

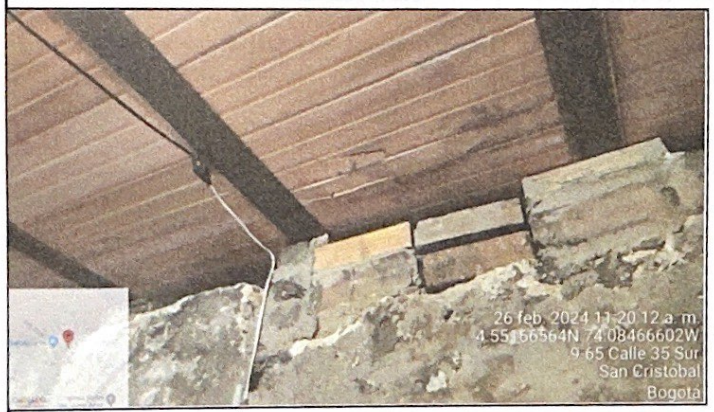
Foto No 1
Descripción Dilatación con predio vecino del costado oriental.

Foto No 2
Descripción Vidrio de ventana fracturado, ventana del primer nivel.

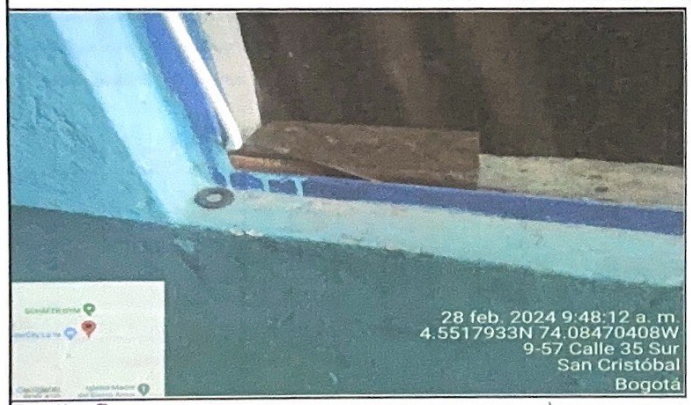
Foto No 1
Descripción Vidrio de portón, se encuentra fracturado.

Foto No 2
Descripción Desprendimiento de material en paso del acceso peatonal.

Foto No 3
Descripción Vidrio de ventana de apartamento con fractura.

Foto No 4
Descripción Teja de cubierta zinc y plástica con desgaste a nivel general.

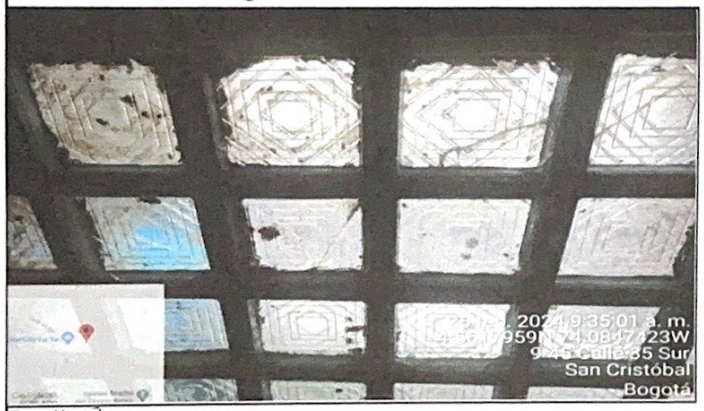
Foto No 1
Descripción Arden en granito y loseta, presenta fisuras y desgaste general.

Foto No 2
Descripción Fisura transversal en muro

Foto No 3
Descripción Claraboya con ondadas en vidrio con fractura.

Foto No 4
Descripción Fisura transversal en muro

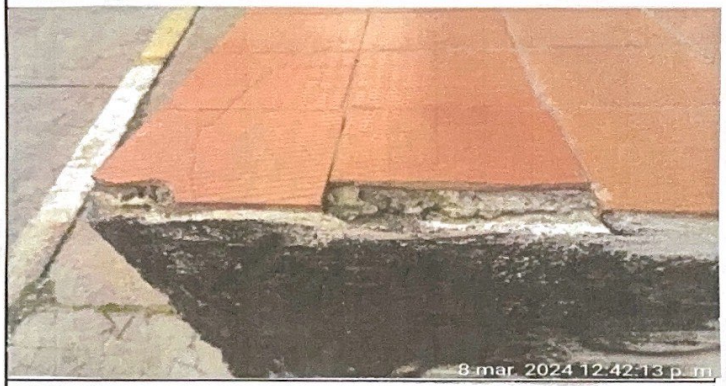
Predio de cuatro niveles, fachada en color verde y blanco para el primer nivel en bloque y ladrillo con pintura blanca y detalles color naranja, dos puertas metálicas la del costado oriental con ladrillo completo, lo costado occidental vidrios completos, dos ventanas con vidrios completos y anclados a fachada los medidores de gas y energía con caja de seguridad con desgaste y puntos de corrosión, en los accesos peatonales despunte en baldosa. Para el segundo nivel ladrillo a la vista con pintura verde con desgaste normal por exposición ambiental dos ventanas costado occidental vidrios completos y costado oriental dos vidrios fracturados, en voladizo se observa grieta horizontal, presencia de humedad y desprendimientos de pintura para el tercer nivel puntos de humedad y desprendimientos de pintura, dos ventanas con vidrios completos y una puerta en madera, reja y un balcón con desgaste normal. Para el cuarto nivel pared pintura verde presenta fisura vertical y humedad, ventanal con 3 vidrios fracturados y ausencia de un vidrio cubierta en perfiles metálicos con corrosión y teja de zinc. Para el andén concreto con fisuras y desgaste así como presencia dos escalones en granito y baldosa con despuntes, fisuras y desgaste, con presencia de un medidor de agua.
