FORMATO
ACTA DE VECINDAD
PROCESO
GESTIÓN SOCIAL

ALCALDÍA LOCAL DE SAN CRISTÓBAL | BOGOTÁ

FECHA			CONTRATO OBRA FDLSC-COP-928-2023	CONTRATO INTERVENTORIA FDLSC-INT-919-2023	ACTA No	
07	03	2024			EP-A-01	APERTURA [X] CIERRE [ ]

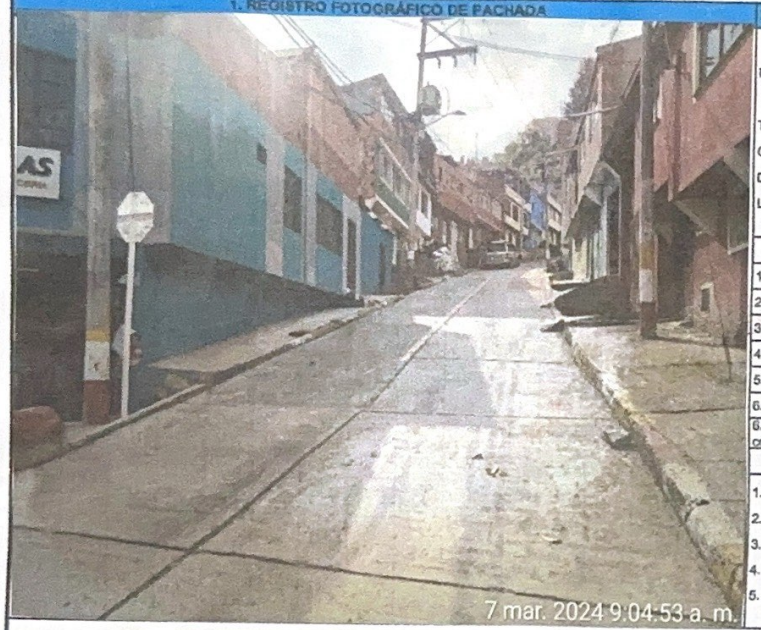
1. REGISTRO FOTOGRÁFICO DE FACHADA

Acta de vecindad de espacio publico, se inspecciona la calle 36 i bis sur, desde la carrera 9 este hasta la carrera 11 este, se inicia inspeccion desde la carrera 9 este, se evidencia que esta via esta en construccion y cuenta con cerramiento en polisombra, por lo cual en el momento de inspeccion no hay trafico de vehiculos.

La calle 36 i bis sur se encuentra en placas de concreto con desgaste a nivel general por uso, sardineles en bordillos en concreto con desplante, fisuras a nivel general y se observan maletas en bloque-panete la mayoria presenta desgaste y fisuras a nivel general, los anden son mixtos, algunos en concreto, granito y ceramica, presentan desgaste a nivel general y desportes en baldosas.

A la altura del predio calle 36 i bis sur, 9-11 se encuentra en placa con desplante entre las viviendas con nomenclatura terminadas en 9-27 E y 9-30 E se evidencia un desplante en placa con grietas considerables y presencia de vegetación. A la altura de las viviendas 9-40 E y 9-48 E ausencia de sardinel a nivel fisuras y desplantes al igual que frente a vivienda 9-55 E y frente a vivienda con nomenclatura terminada en 9-35 E una de la calle 36 i bis sur 9-66 E vivienda frente a vivienda con nomenclatura terminada en 9-75 E una camara del acueducto con dos grietas diagonales que atraviesan el sardinel y desplante en

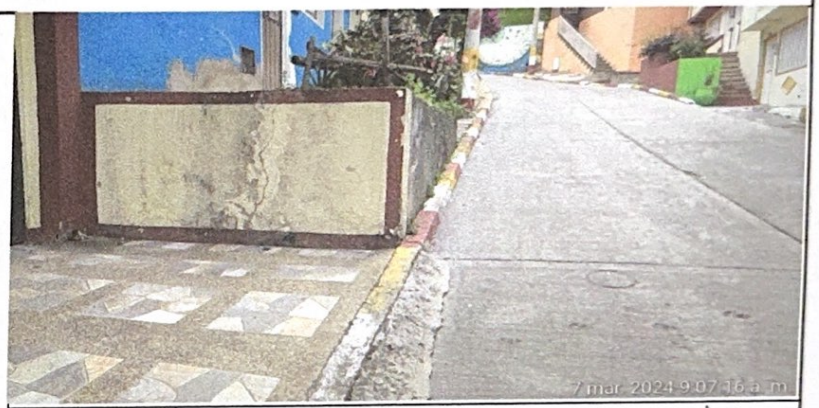
Foto No 1
Descripción Adecuación en la vía, con desportes fisuras y presencia de vegetación

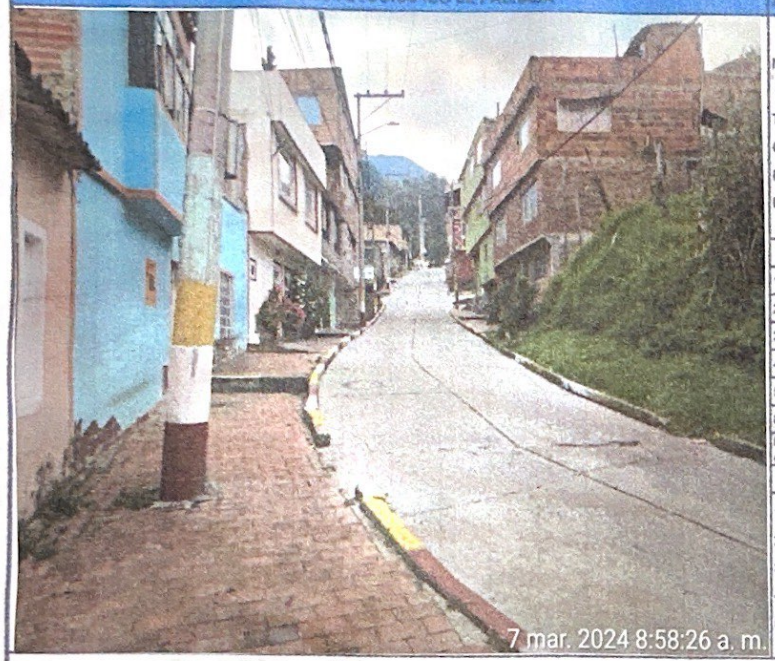
1. REGISTRO FOTOGRÁFICO DE FACHADA

Acta de vecindad de espacio público, inicia inspección en calle 36 i sur, desde la vivienda con nomenclatura terminada en 10-18 E hasta unión con carrera 11 este, estructura de vía en placas de concreto frente a vivienda 10-18 E se observa grieta que atraviesa dos placas de concreto, anden en concreto con fisuras, grietas y desgaste, en lote baldío sin construcción se observa una piedra grande en la vía, estructura irregular de sardinel con desprendes y fisuras y ausencia en algunas secciones, frente a predio con nomenclatura 10-24 E anden en ladrillo tolete con ausencia de unidades, unidades sueltas, en vía se observan grietas verticales y horizontales con desprende y ausencia de sardinel. A la altura de vivienda terminada en 10-34 E, un desprende en la placa de concreto y presencia de vegetación, en anden tractoria en el sardinel una fisura en placa. Frente a vivienda 10-42 E, desprendes y fisuras, en anden de predio 10-47 E un hundimiento, entre predio 10-47 E y 10-48 E fisuras en placas de concreto de extremo a extremo, sardineles con desgaste y fisuras. Continuando hacia Carrera 11 Este, se presenta a nivel general desprendes y fisuras

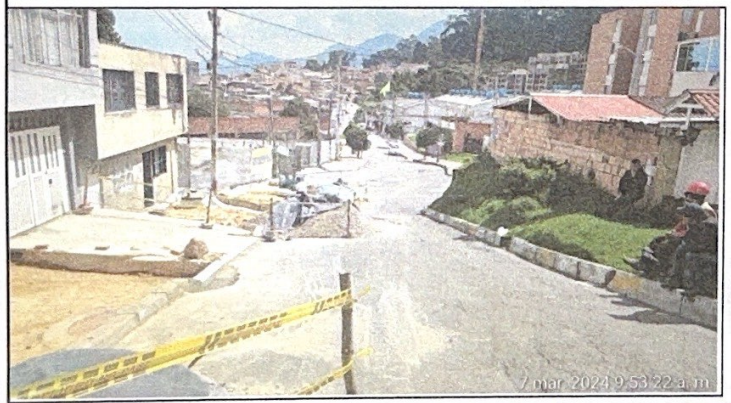
Foto No 2
Descripción Camaras de inspección con desgaste a nivel general y despuntes.
