FORMATO
ACTA DE VECINDAD
PROCESO
GESTIÓN SOCIAL

ALCALDÍA LOCAL DE SAN CRISTÓBAL | BOGOTÁ

FECHA			CONTRATO OBRA	CONTRATO INTERVENTORIA	ACTA No	APERTURA
12	Marzo	2024	FDLSC-COP-928-2023	FDLSC-INT-919-2023	A-01	CIERRE

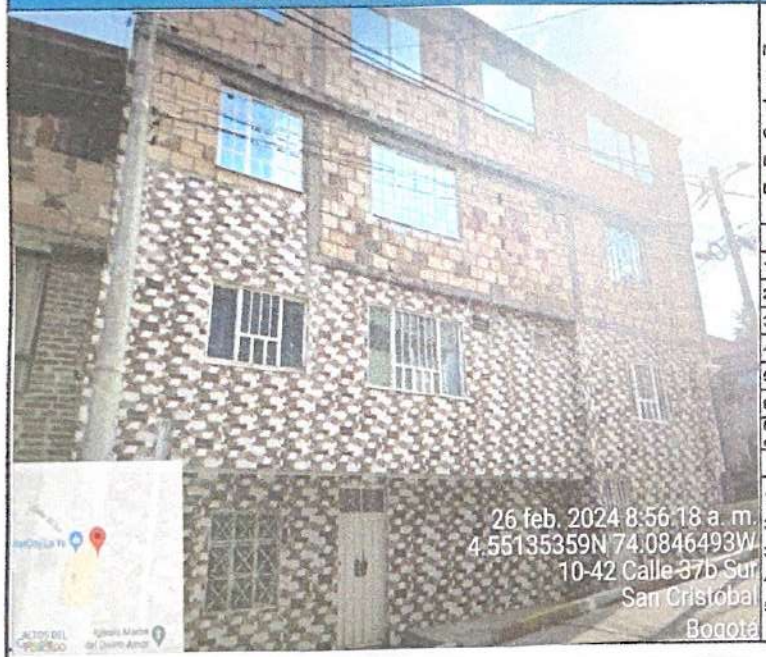
1. REGISTRO FOTOGRÁFICO DE FACHADA

Predio de cuatro niveles, primer y segundo piso en baldosa, tercer y cuarto nivel en ladrillo a la vista, casa esquina cuenta con fachada por calle 36 sur, para el primer nivel cuenta con dos puertas y una ventana con vidrio completos, segundo nivel cuenta con tres ventanas con vidrios completos, para el tercer nivel 3 ventanas vidrios completos y cuarto nivel cuatro ventanas vidrios completos, a nivel general desgaste normal por exposición climática, andén en ladrillo y sardinel presenta rotura en un sardinel debido a rampa de acceso en concreto, una caja de inspección en voladizo de primer nivel, se observa humedad y desprendimiento de material y en parte interior de puerta oriental un desnivel en la baldosa, fachada de carrera 11 este primer nivel dos ventanas y una puerta metálica con vidrios completos, un desnivel en baldosa de la esquina segundo nivel dos ventanas con vidrios completos en fachada ausencia de piezas de baldosa debido a deterioro, para el tercer y cuarto nivel dos ventanas en cada piso con vidrios completos y en parte superior una canaleta metálica con puntos de corrosión a nivel general, con bajante en PVC. Andén en concreto presenta fisuras a nivel general y presencia de vegetación, una segunda sección de andén a la vía con fisuras y desgaste normal, sardinel con desgaste normal, en el acceso peatonal por la carrera, ausencia de unidades de baldosa.

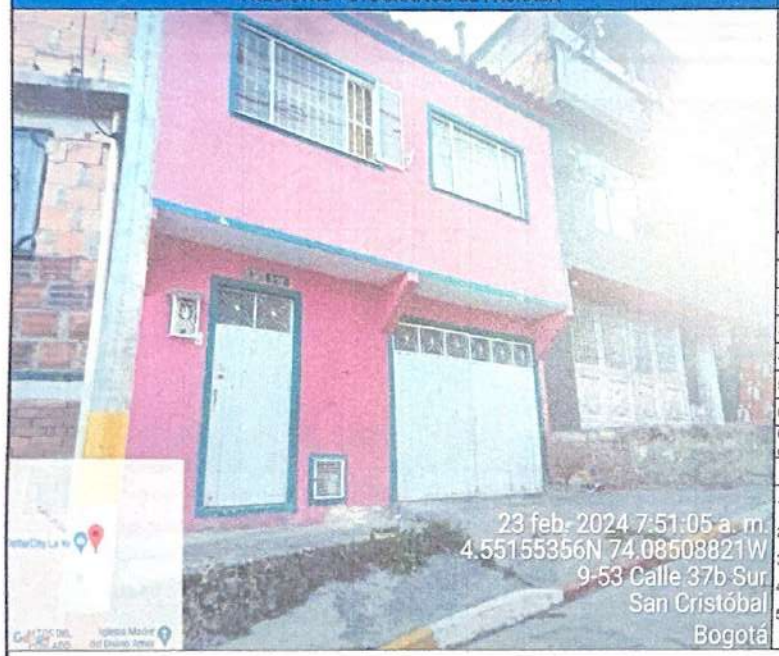
1. REGISTRO FOTOGRÁFICO DE FACHADA

Predio de dos niveles, cuenta con fachada en bloque-pañete-pintura fucsia y detalles verdes en los bordes. Para el primer nivel se encuentra fachada con levantamiento de pintura a nivel general, por exposición climática y en parte inferior de medidor de energía desprendimiento de material, fisuras en fachada en costado de la misma con anden. Para el primer nivel una puerta de acceso peatonal metálica con desgaste normal y vidrios completos, un portón metálico con vidrios completos, en parte inferior presenta varios puntos de corrosión. Se observa voladizo en placa facil sin novedad. Para el segundo nivel la fachada presenta fisuras a nivel general por exposición climática y una perforación en costado occidental para ingreso de cable de energía, dos ventanas en estructura metálica y vidrios completos para la cubierta se observa teja eternit sin novedad. Anden en concreto presenta varias fisuras, grieta, presencia de vegetación y desgaste a nivel general, sardinel con grieta y desprendimiento de pintura. En anden, caja de medidor de acueducto, en fachada medidor de gas y energía y una tubería a la vista que va de la fachada al anden.

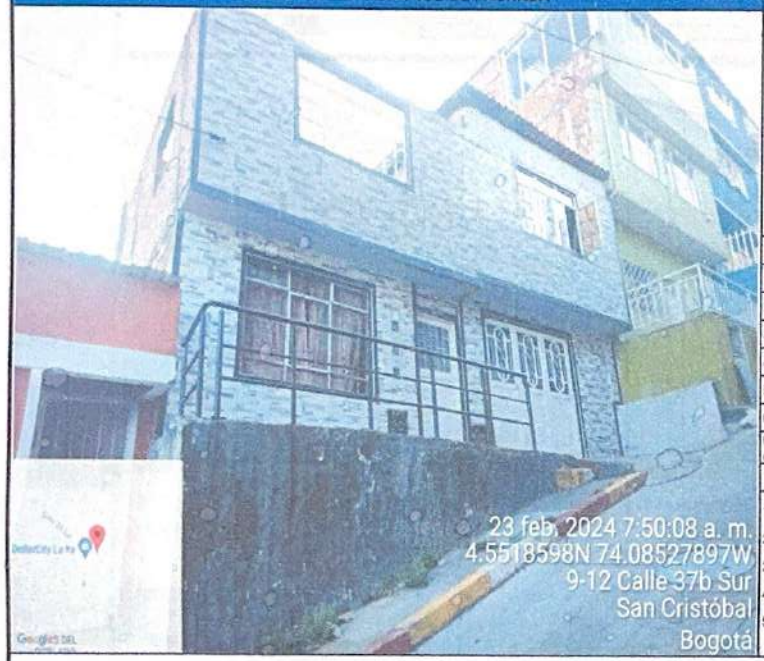
1. REGISTRO FOTOGRÁFICO DE FACHADA

Se realiza visita al predio el 08 de Marzo de 2024, la visita no es atendida, motivo por el cual se deja volante de 2da visita, con fecha programada para el 11 de marzo de 2024, la visita finalmente es atendida, SI se procede al levantamiento del acta de vecindad, predio de dos niveles en acabado en baldosa gris y detalles negros, para el primer nivel sin novedad para el primer nivel una ventana, una puerta de acceso peatonal y portón con vidrios completos presenta desgaste normal En voladizo se evidencia humedad en alto grado, lo cual ha generado desprendimiento de pintura y material (costado occidental) debido a falta de cubierta, y en costado oriental se observa varas para el segundo nivel, costado occidental estructura metálica para ventana sin vidrios, con puntos de corrosión, en parte superior ausencia de baldosa de la fachada, costado oriental una ventana con vidrios completos, ausencia de baldosa en parte superior de fachada y cubierta en teja eternit En fachada, anclados los medidores de gas y energía con caja de seguridad. Anden en concreto, el cual presenta fisuras y presencia de vegetación, dos medidores de agua, rampa de acceso en concreto con reparcheo, esta vivienda cuenta con una baranda, tipo balcón con desgaste normal por exposición climática, sección de balcón (mixto) presenta puntos de humedad y desprendimiento de material.

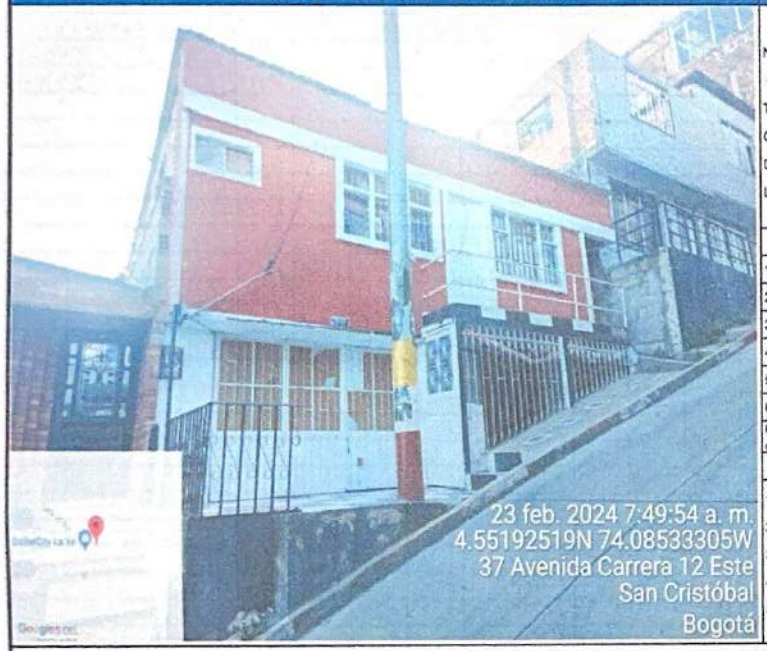
1. REGISTRO FOTOGRÁFICO DE FACHADA

Predio de dos niveles, fachada en bloque-pañete-pintura color vinotinto y blanco. Para el primer nivel se observa portón metálico con desgaste normal, cuenta con dos vidrios fracturados, una puerta de acceso a local con vidrios metálicos completos, reja metálica hacia el costado occidental con desgaste normal, al interior de reja se observa reja cubierta en bolsa, pasillo en baldosa con desportes y ausencia de guardaescoba. Medidores de energía y gas anclados a fachada con reja metálica de seguridad. Esta vivienda cuenta con una baranda metálica con desgaste normal, anden en concreto, sardinel en baldosa y grantito con fisuras y desportes, un escalon en baldosa con fisuras y desgaste, y rampa en grantito-baldosin con desgaste a nivel general, en parte interior de anden, muro presenta deterioro de material y pintura. Acceso a segundo nivel por rampa una puerta metalica con bastantes puntos de corrosion en marco metalico en union con fachada, desprendimiento de materia y fisura vertical, en costado occidental de esta puerta se observa una fisura vertical en union con el predio vecino, en parte superior de puerta bloques a la vista. Continuando pasillo en baldosa con desgaste y ausencia de una baldosa, cuentan con baranda metalica con puntos de corrosion y desgaste a nivel general, ventana occidental cuenta con dos vidrios fracturados y fisura en parte occidental de la misma, puerta metalica sin novedad, baldosa de parte interior del frente con desportes, una ventana al costado oriental con un vidrio fracturado.
