BOGOTÁ D.C. 30 DE NOVIEMBRE DE 2023

INFORME REPARACIÓN DE REDES EXISTENTES

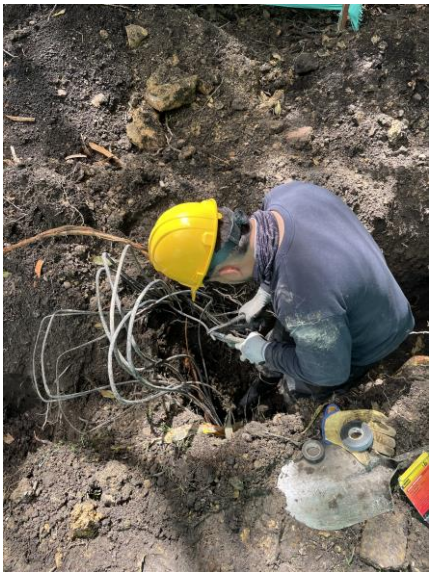
Por otro lado, y de acuerdo a las actividades contractuales en el frente de trabajo de red de alcantarillado, se realizó el acopio de material en el área de compostaje. Durante esta actividad se vio afectada la tubería de red hidráulica, al evidenciar la ruptura del tubo se dio aviso de manera inmediata a la interventoría y entidad para la suspensión del servicio.

Se realiza la reparación de la tubería con el fin de no afectar el servicio en el área de compostaje.
