LUIS MIGUEL PERDOMO VELASCO
INGENIERO CIVIL

REFERENCIA: Mejoramiento de vías terciarias mediante la construcción de 1.5k, de pavimento rígido en el tramo de vía identificada con código 45HL10 que del centro poblado de gallardo conduce al cruce ruta 20 A en el municipio de suaza departamento del huila."

ASUNTO: ENTREGA DEL PRIMER INFORME MENSUAL DEL PERIODO COMPRENDIDO ENTRE EL 1 DE FEBRERO AL 28 DE FEBRERO DE 2023

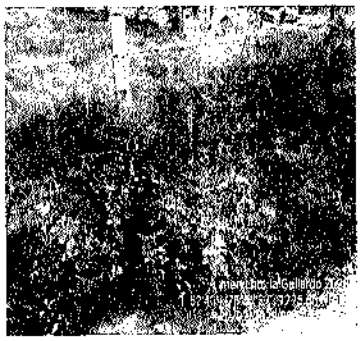
ABS	Comentarios	Registro fotográfico	
		Encole	Descole
K20+736	Se establece suspender la construcción o restitución de la alcantarilla existente, debido a que esta se conecta con una línea de tubería de 24" paralelo a la vía, se establece en este punto implementar una placa en concreto reforzado sobre la caja existente y en la margen derecha implementar un sumidero lateral.		
K20+800	Se define construir un sumidero en ambos costados de la vía para ayudar encausar las aguas que siguen sobre la vía, a una caja existente que conecta con la tubería de 24"

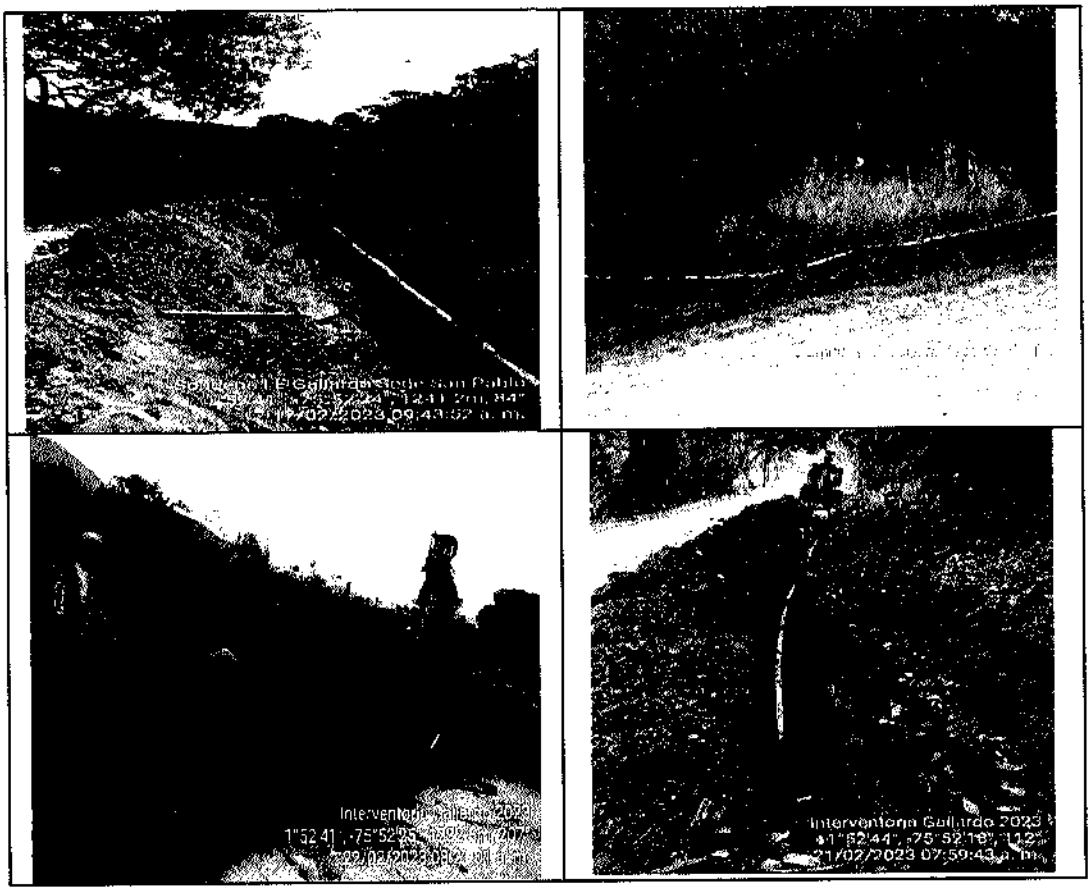
extracción de la tubería de gas, que se encuentra dentro el área de intervención de la vía

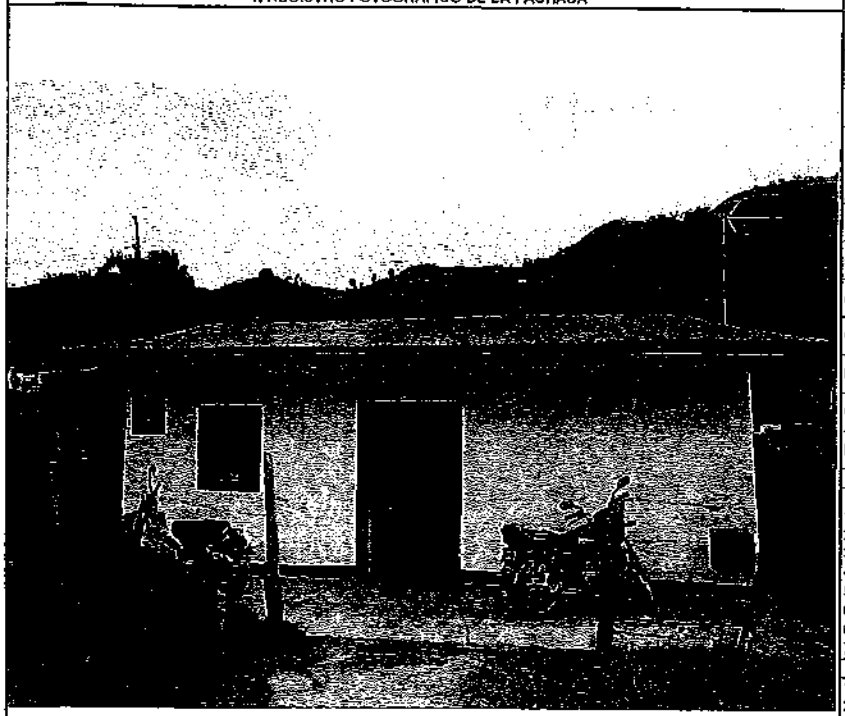
1. REGISTRO FOTOGRÁFICO DE LA FACHADA

DESCRIPCIÓN DE LAS AVERÍAS:
EL ACCESO A LA VIVIENDA SE ENCUENTRA EN TIERRA PARA EL INGRESO DE POR LO MENOS MOTO, EL ANDEN DE APROXIMADAMENTE 50 CM ES EN CONCRETO Y PRESENTE ALGUNAS FISURAS Y GRIETAS

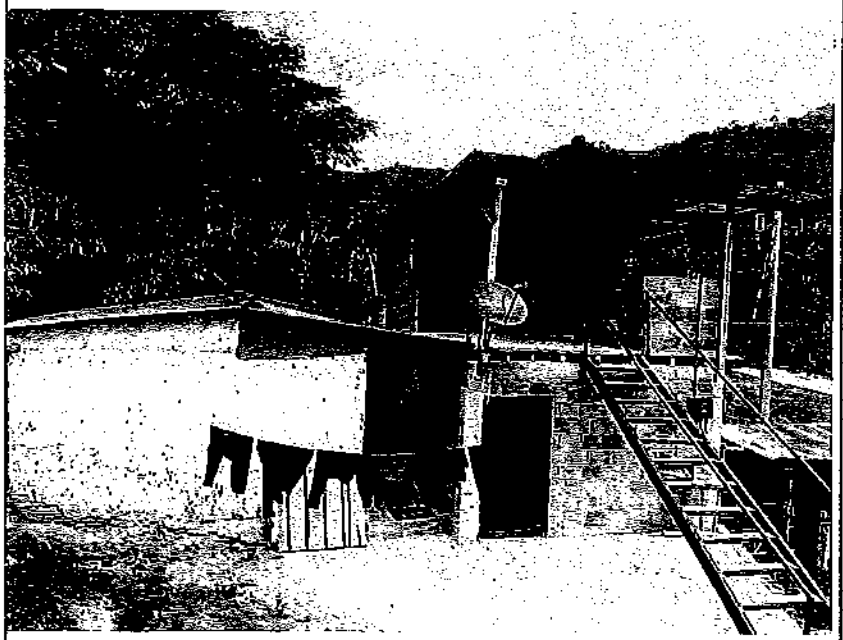
1. REGISTRO FOTOGRÁFICO DE LA FACHADA

DESCRIPCIÓN DE LAS AVERÍAS:
APARTAMENTO 1 LAS PAREDES SON CONSTRUIDAS EN BAREQUE EL CUAL SE ENCUENTRA EN UN ESTADO MUY REGULAR PUES SE EVIDENCIAS GRIETAS Y FISURAS EN VARIAS - EN APARTAMENTO 2 NO SE LOGRÓ IDENTIFICAR EL ESTADO DE LAS PAREDES INTERNAS POR QUE NO HUBO ACCESO AL INTERIOR

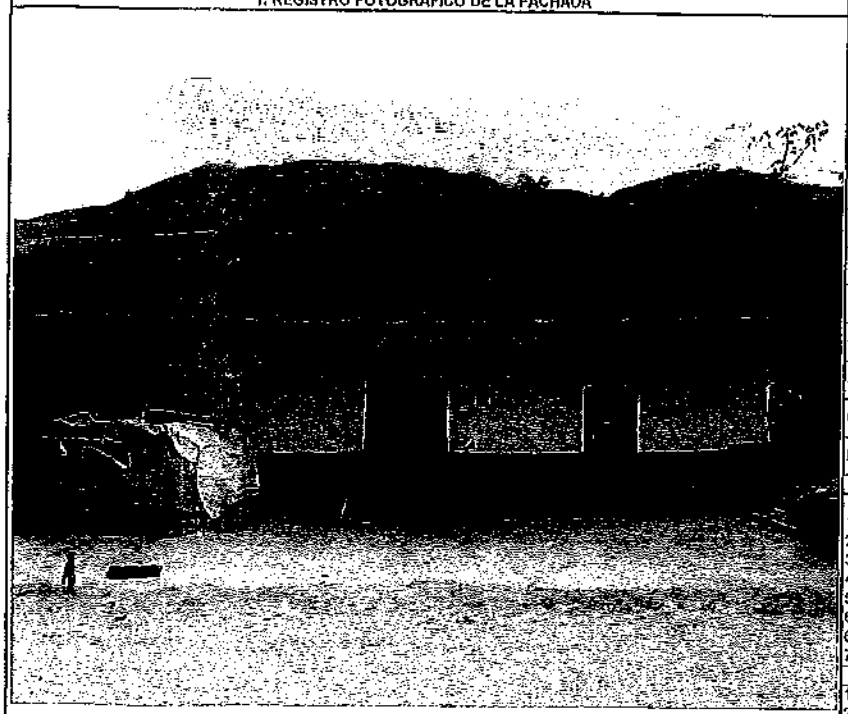
1. REGISTRO FOTOGRAFICO DE LA FACHADA

PISOS EN CEMENTO CON EVIDENCIA DE DETERIORO Y FISURAS

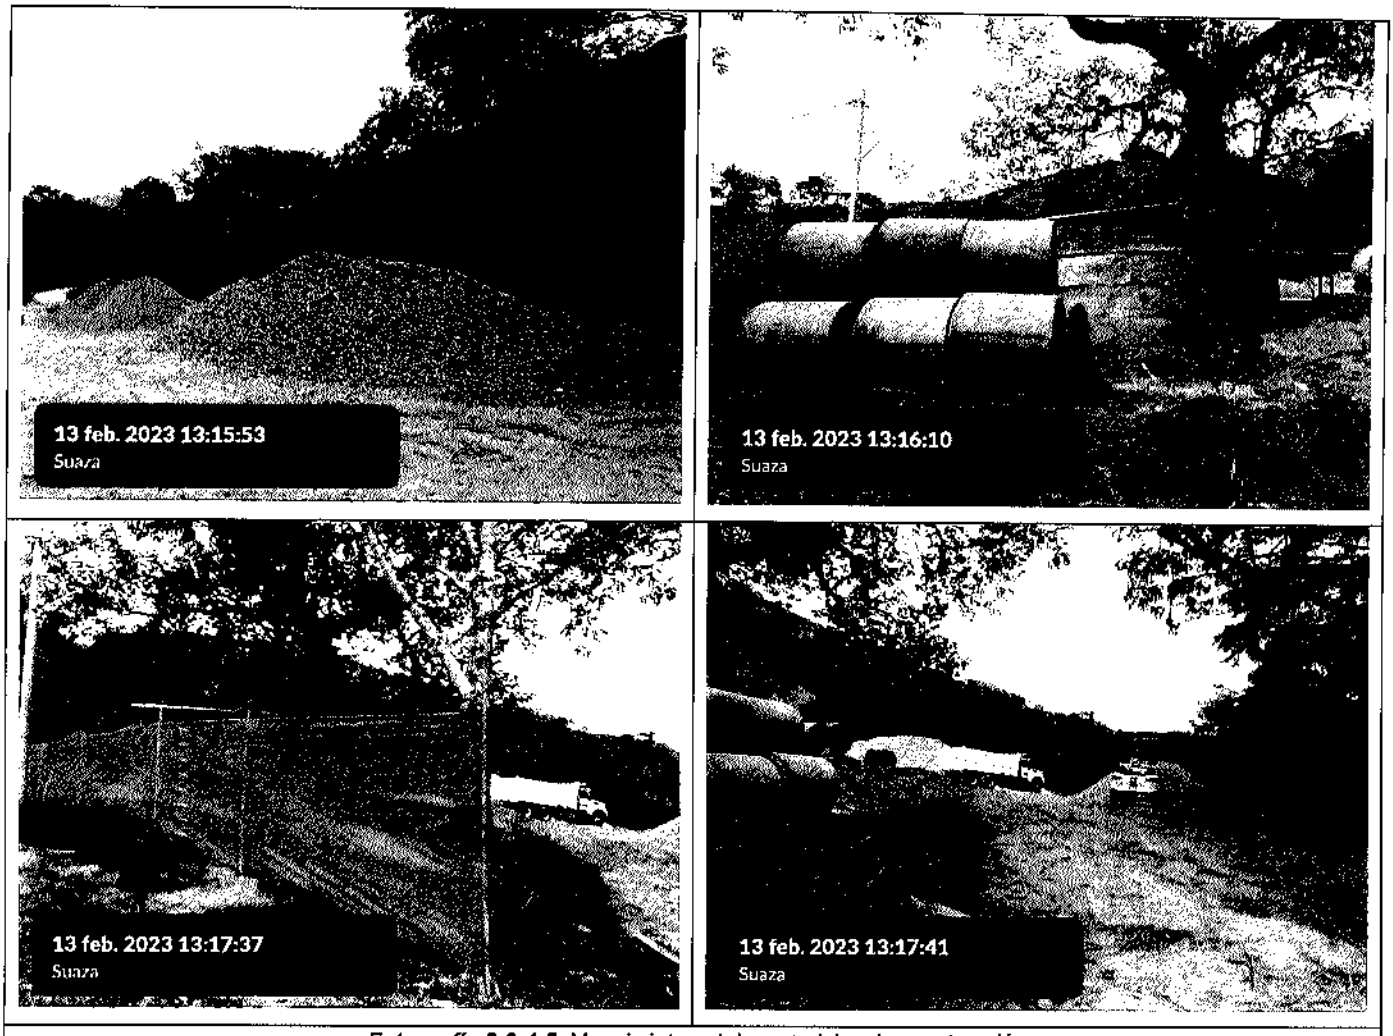
La tubería 36" que ya se encuentra en obra se almacena en sitio de acopio de materiales del proyecto, al igual que materiales como piedra filtro, mejoramiento, sub base.

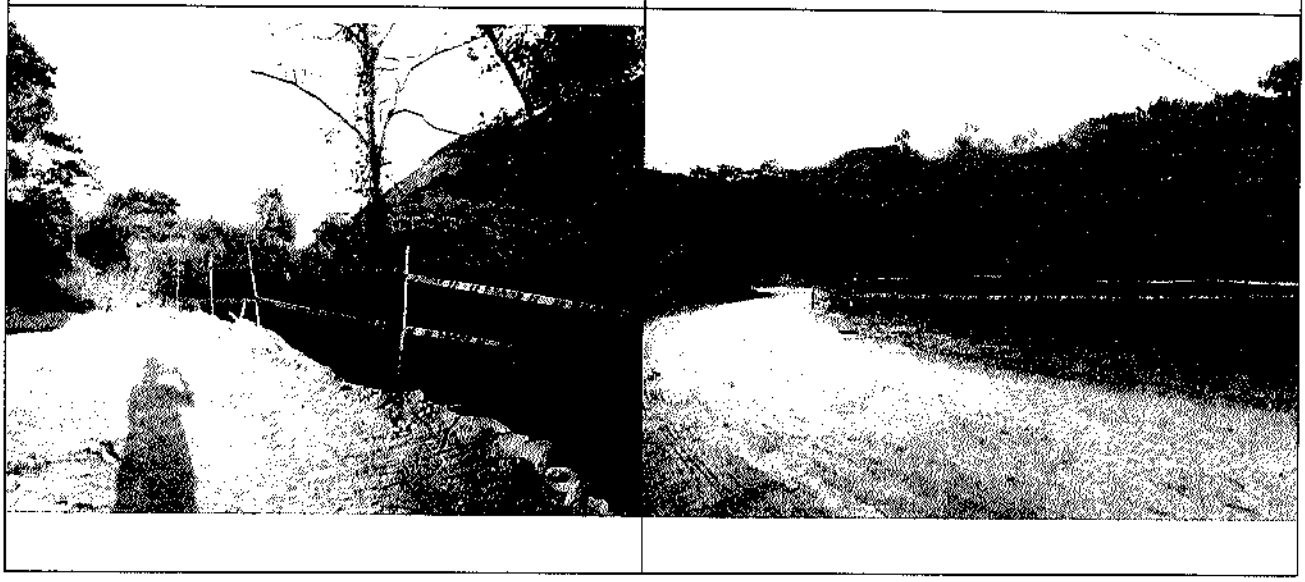
Fotografía 6-7-8-9-10-11. Señalización general en obra

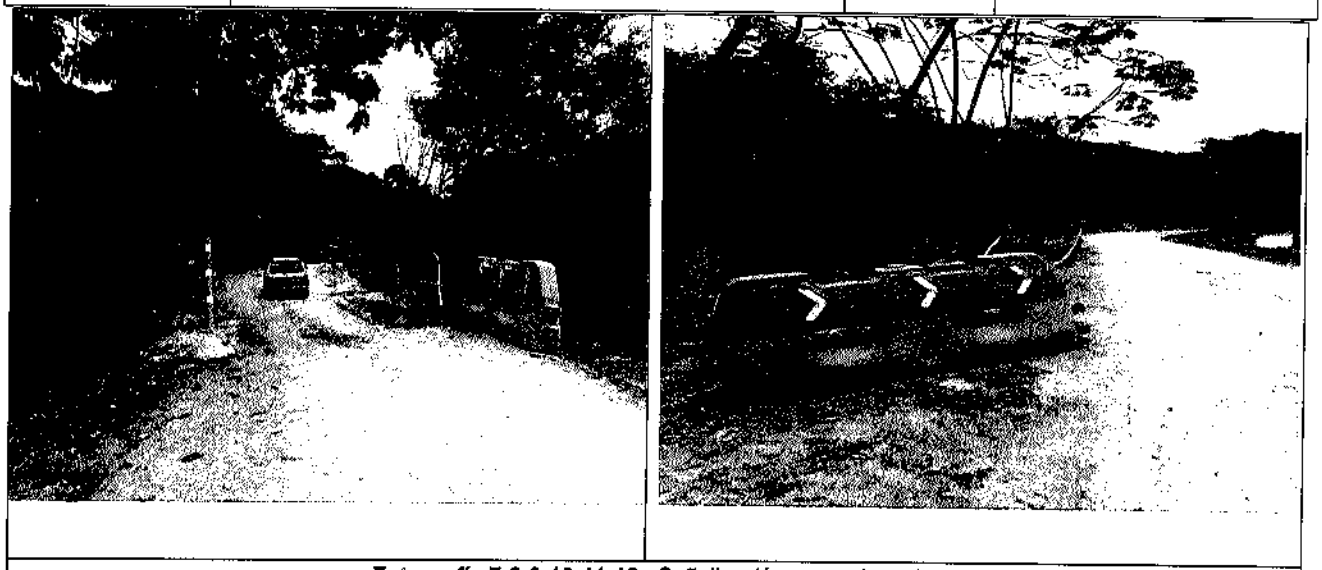
Fotografía 7-8-9-10-11-12. Señalización general en obra

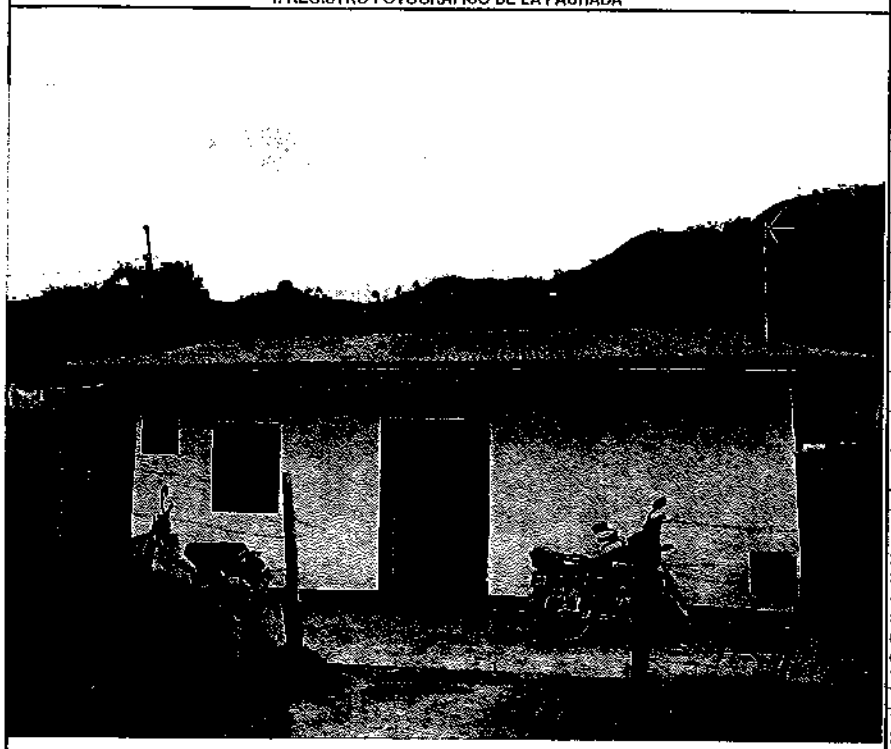
1. REGISTRO FOTOGRAFICO DE LA FACHADA

DESCRIPCIÓN DE LAS AVERÍAS:
EL ACCESO A LA VIVIENDA SE ENCUENTRA EN TIERRA PARA EL INGRESO DE POR LO MENOS MOTO, EL ANDEN DE APROXIMADAMENTE 50 CM ES EN CONCRETO Y PRESENTE ALGUNAS FISURAS Y GRIETAS

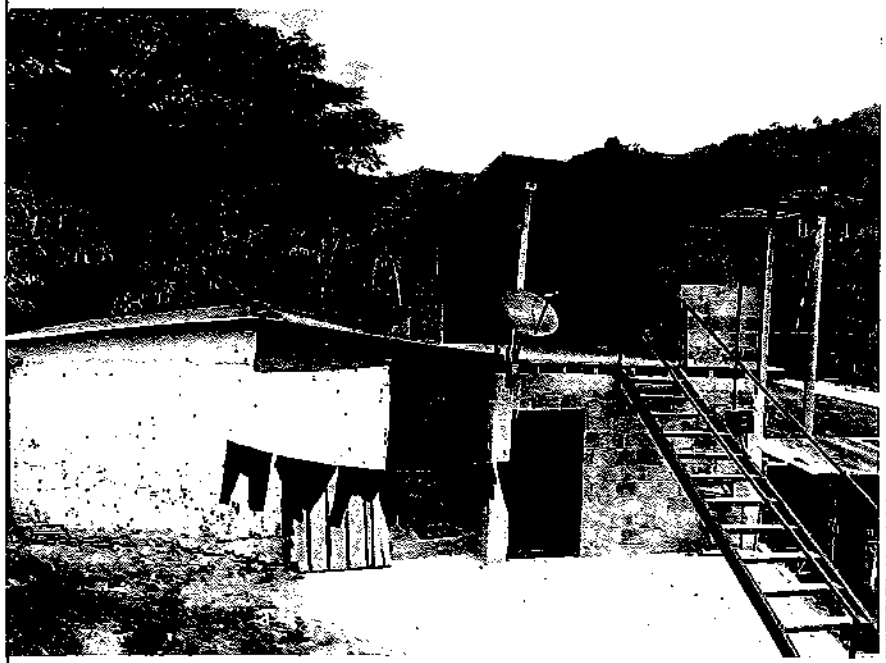
1. REGISTRO FOTOGRÁFICO DE LA FACHADA

ESTADO DE LAS FACHADAS:								BUENO [X]	REGULAR [X]	MALO [ ]
GRIETAS		FISURAS	X	HUMEDAD		DESPLAZAMIENTO		DAÑOS EN REPELLO, PINTURA Y/O ENCHAPE	X	DAÑOS EN PUERTA Y VENTANAS

ESTADO DE ANDENES Y ACCESOS:								BUENO [ ]	REGULAR [X]	MALO [ ]
GRIETAS	X	FISURAS	X	HUMEDAD		DESPLAZAMIENTO		DISTANCIA DE CONSTRUCCIÓN A VIA	2,5	GROSOR ANDÉN APROXIMADO (cm)

DESCRIPCIÓN DE LAS AVERÍAS:
APARTAMENTO 1 LAS PAREDES SON CONSTRUIDAS EN BAREQUE EL CUAL SE ENCUENTRA EN UN ESTADO MUY REGULAR PUES SE EVIDENCIAS GRIETAS Y FISURAS EN VARIAS - EN APARTAMENTO 2 NO SE LOGRÓ IDENTIFICAR EL ESTADO DE LAS PAREDES INTERNAS POR QUE NO HUBO ACCESO AL INTERIOR

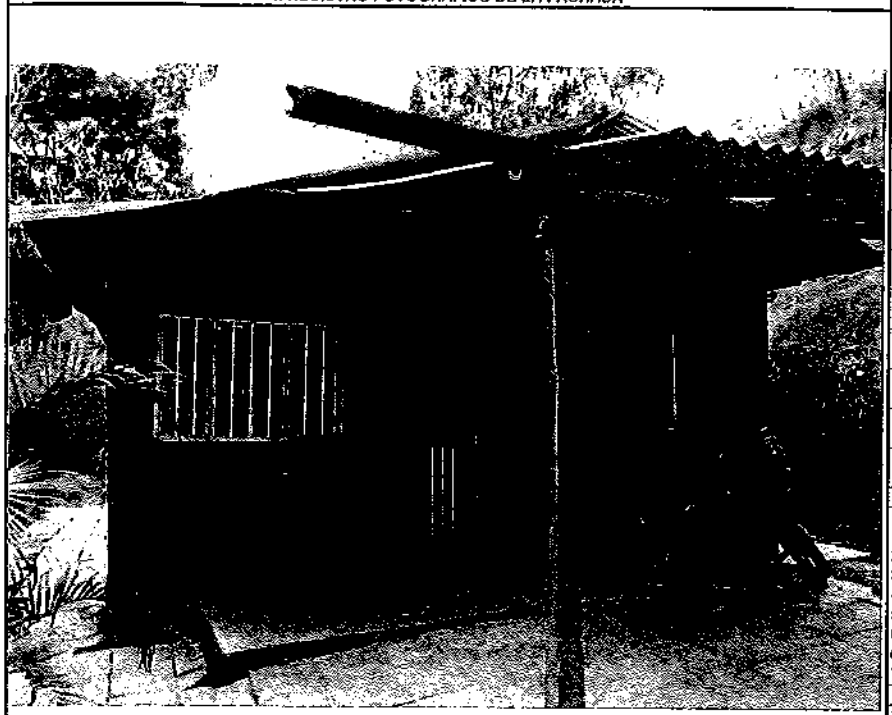
1. REGISTRO FOTOGRÁFICO DE LA FACHADA

DESCRIPCIÓN DE LAS AVERÍAS:
EL ACCESO A LA VIVIENDA DESDE LA VIA ES ATRAVES DE UN PENTE ARTESANAL CONSTRUIDO CON GUADUA Y TIERRA, EL ANDEN DE LA VIVIENDA TIENE GRIETAS Y SE ENCUENTRA LEVANTADO EN ALGUNAS PARTES

DESCRIPCIÓN DE LAS AVERÍAS:
LA VIVIENDA CUENTA CON PISOS EN CEMENTO- ROJO PRESENTA EN ALGUNAS AREAS AFECTACIONES COMO FISURAS Y GRIETAS

DESCRIPCIÓN DE LAS AVERÍAS:
LA VIVIENDA CUENTA CON DOS TIPOS DE CONSTRUCCIONES EN LAS PAREDES, 1. PAREDES EN BLOQUE Y 2 PAREDES EN BAREQUE LAS CUALES PRESENTAN GRIETAS Y FISURAS EN ALGUNAS PARTES

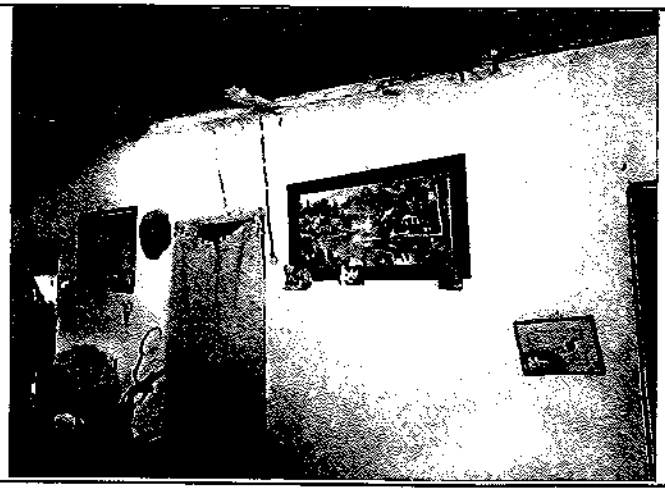
6. REGISTRO FOTOGRAFICO

CUENTA CON ANDEN EN CONCRETO, SE EVIDENCIAN FISURAS Y GRIETAS EN ALGUNAS PARTES- EL ACCESO SE ENCUENTRA EN TIERRA

PISOS EN CONCRETO (AMARILLO) SE EVIDENCIA DETERIORO Y LEVANTAMIENTO DEL MISMO

DESCRIPCIÓN DE LAS AVERÍAS:
EL TECHO DE LA VIVIENDA ESTA CONSTRUIDO EN MADERA Y TEJAS DE ZINC, SE EVIDENCIA DETERIORO
