INFORME CERO

ACTAS DE VECINDAD

CONTRATO DE OBRA NO. 3269 DE 2023, CUYO OBJETO ES “MEJORAMIENTO Y REHABILITACIÓN DE LA VÍA MONIQUIRÁ – TOGÜÍ, MUROS DE CONTENCIÓN, DEPARTAMENTO DE BOYACA”.

PROCESO MISIONAL GESTIÓN AMBIENTAL, SOCIAL, PREDIAL Y DE SOSTENIBILIDAD DE PROYECTOS **MANUAL DE INTERVENTORÍA OBRA PÚBLICA** **ACTA DE VECINDAD**	CÓDIGO	MASPS-MN-IN-3-FR-4
		VERSIÓN	1
		PÁGINA

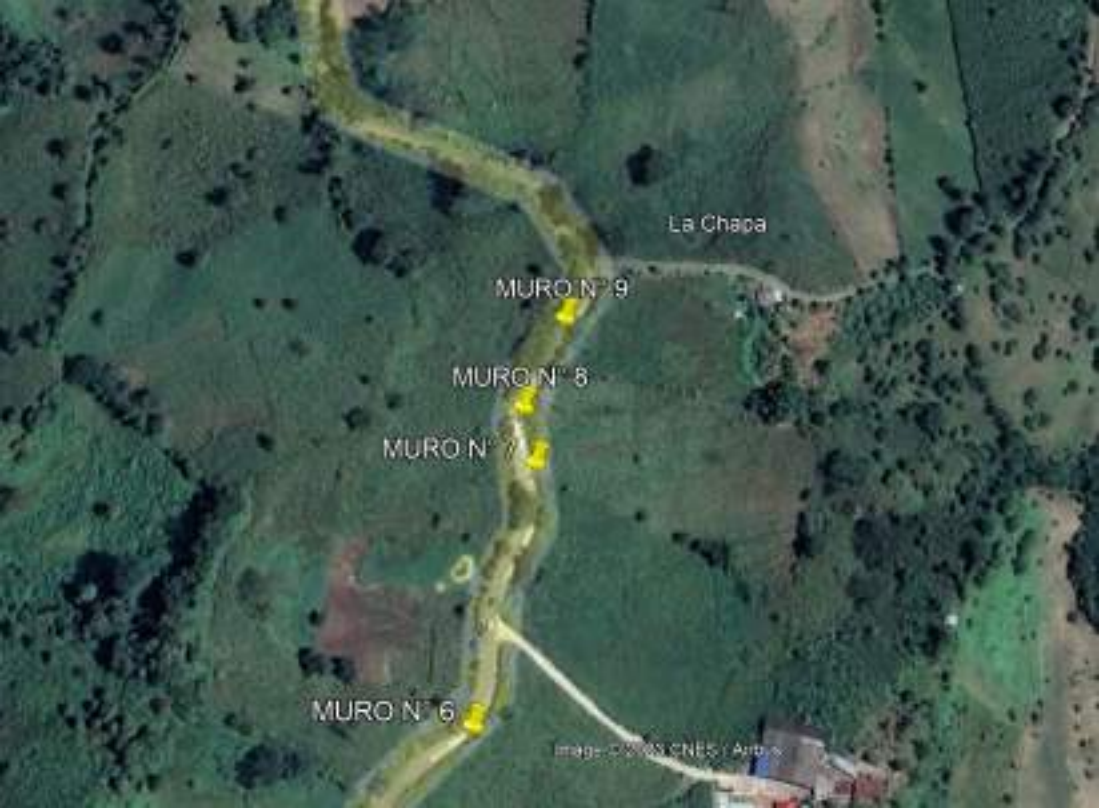
La Chapa
MURO N° 9
MURO N° 8
MURO N° 7
MURO N° 6

PUNTO 6 : hundimiento de vía, pavimento con fisuras y con presencia de piel cocodrilo, se evidencia cerca a la vía cultivos de caña de azúcar , se observa especies arbóreas nativas de la zona (caña común, iris alberti regel, poly goneceae, caminadora, asteraceae) Se encuentra una (1) señalización de peligo falla geológica. Se observa vivienda cercana la cual se encuentra a unos 50 mt de la vìa, sin poder ingresar, esta infromación se encuentra en el punto 7 ya que esta más cercana a este punto. Así mismo se encuentra poste de energía en buen estado.
