INFORME DE SUPERVISIÓN
R-RI-20
10

No. CONTRATO/CONVENIO:	200-10-01-12-0152-2023
CONTRATISTA:	CESAR AUGUSTO PALACIOS LOZANO
OBJETO:	Prestar el servicio de mantenimiento preventivo y/o correctivo de las PTAPs y los equipos de osmosis inversa (REVERSE OSMOSIS PA-E WATER STORAGE TANK PO-132 Y TAP – PRO 600), con suministro e instalación de los consumibles en el Laboratorio de Aguas de CORPOURABA.
FECHA DEL ACTA DE INICIO:	12/07/2023
PERIODO DEL INFORME:	Noviembre-Enero

REPORTE DE MANTENIMIENTO

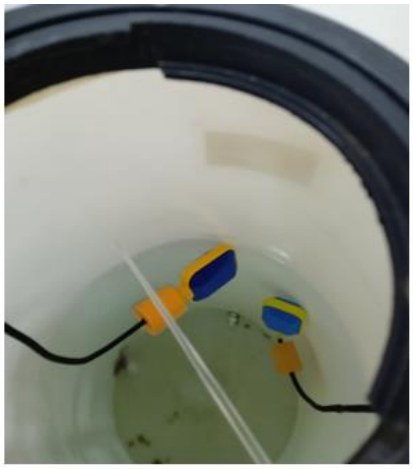
COMPONENTE	ESTADO B	R	M	NOVEDAD/OBSERVACIÓN
1	Filtro de resina		X		se verifican todos los componentes del sistema
2	Filtro polipropileno		x		reparacion de sistema de presion osmosis inversa top pro 650
3	Filtro de carbón activado		x		Cambio de resina mixta
4	Mangueras y acoples		x		cambio de filtros polipropileno
5	Sensor de baja presión	X			acoples de mangueras entrada agua al sistema
6	Presóstato/switch de alta presión	X			medicion de conductividad
7	sensor de nivel (tanque)	X			
8	Limpieza general del equipo		X		
9	Bombas		X		
10	Válvulas	X			
11	Otro:

Componente reemplazado	Descripción del cambio	Cantidad
filtros	polipropileno 20" x 2.5".	2
