ALCALDÍA LOCAL DE BOSA
INSPECCIÓN 7D - CONTROL ESPACIO PÚBLICO

INFORME
PG-089-2024

DATOS GENERALES			
FECHA DE VISITA	**24 de marzo de 2024**	Nº PRELIMINAR	
OBJETO DE LA VISITA	**Verificación de Ocupación Espacio Publico**	Nº ACTUACIÓN ADMINIST.	**2022574490101622E**
DIRECCIÓN	**Calle 67 sur No. 78 L 14**		
NOMBRE DE LA PERSONA QUE ATIENDE (SI APLICA)	**Nadie atendió**	Nº IDENTIFICACIÓN	**NA**
NOMBRE DEL RESPONSABLE	**ESPACIO PUBLICO**	Nº IDENTIFICACIÓN

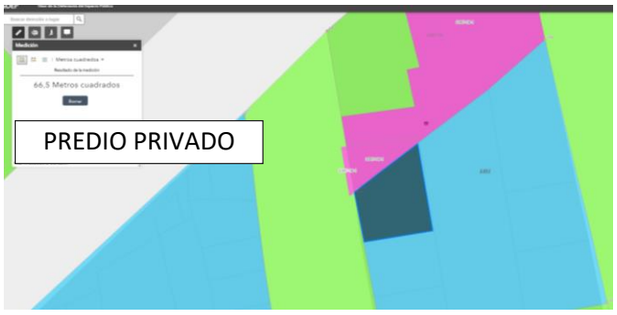
Predio encontrado con construcción en tres pisos

PREDIO PRIVADO

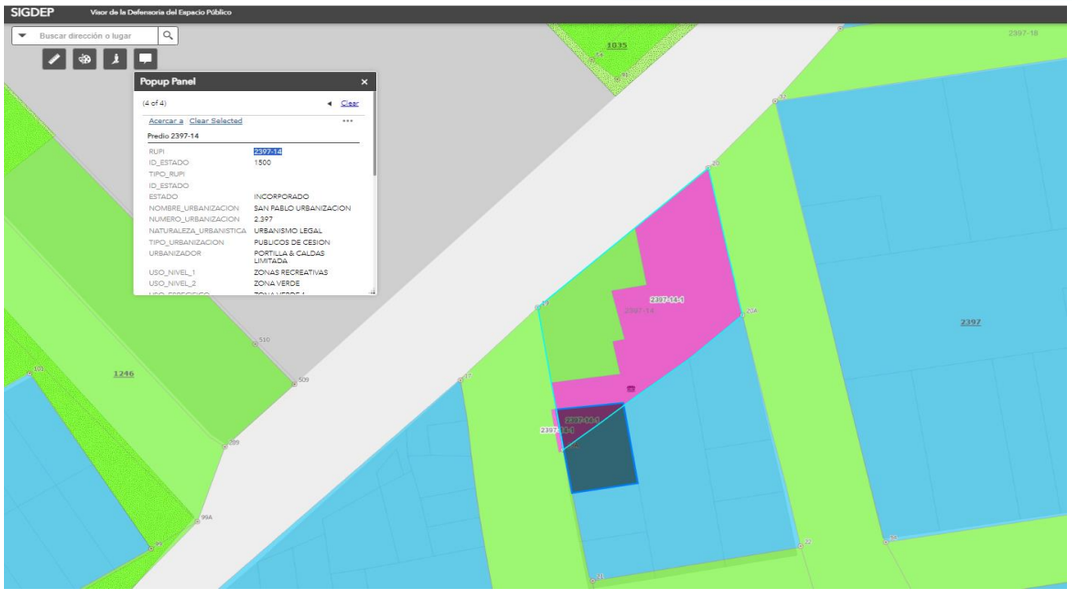
En el predio existe una construcción de tres pisos en un área lote de 10.35m X 8,2m= 84,87m². Se observa adosado a la construcción, en la esquina norte una construcción de tres pisos mas reciente que el resto de la construcción con las mismas características constructivas en un área de lote de 3.65mX17m=61,2m2 donde existe en el primer piso un local comercial con razón social Expresiones mi Lulu, para ingresar al segundo y tercer piso se accede por el predio objeto de verificación.
en el predio objeto de verificación en el primer piso se encontraron dos locales comerciales un con venta de plátano y otro con una miscelánea de igual razón social Mi Lulu.
En el segundo piso existe una escuela de artes marciales con razón social Espíritu de Lucha el área del segundo piso es de 84,87m + 61.2m = 146,07m2.
El tercer piso se encuentra desocupado, con cinco vanos para ventana en la fachada principal y fachada lateral un vano sin ventana, con un área de 146,07m2.

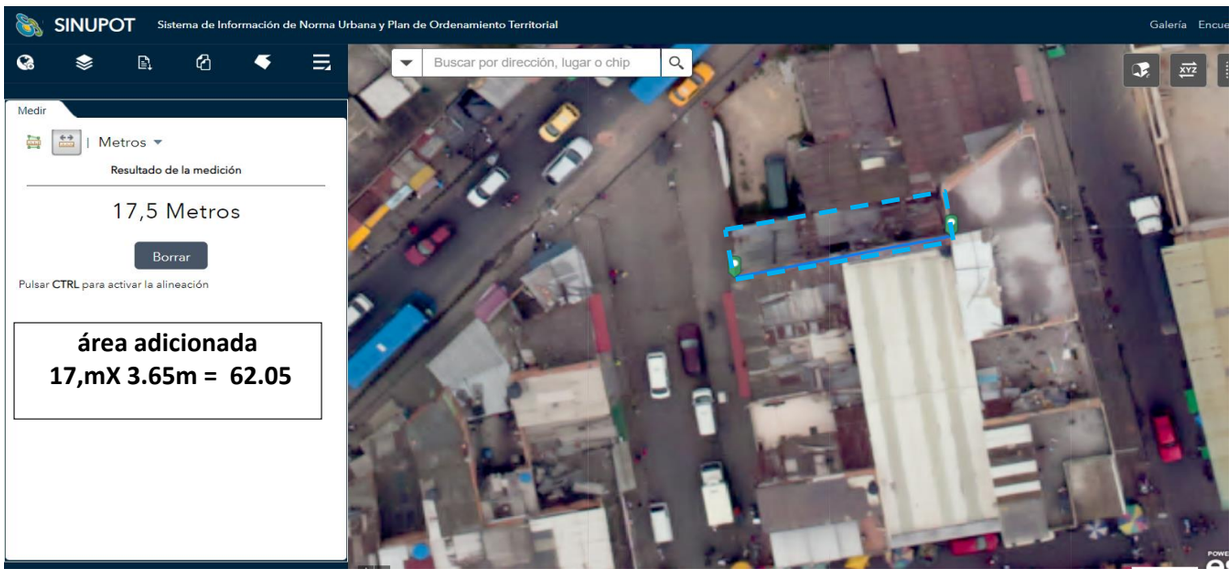
SINUPOT
Sistema de Información de Norma Urbana y Plan de Ordenamiento Territorial
Galería
Buscar por dirección, lugar o chip
Medir
Metros
Resultado de la medición
17,5 Metros
Borrar
Pulsar CTRL para activar la alineación
área adicionada
17,mX 3.65m = 62.05

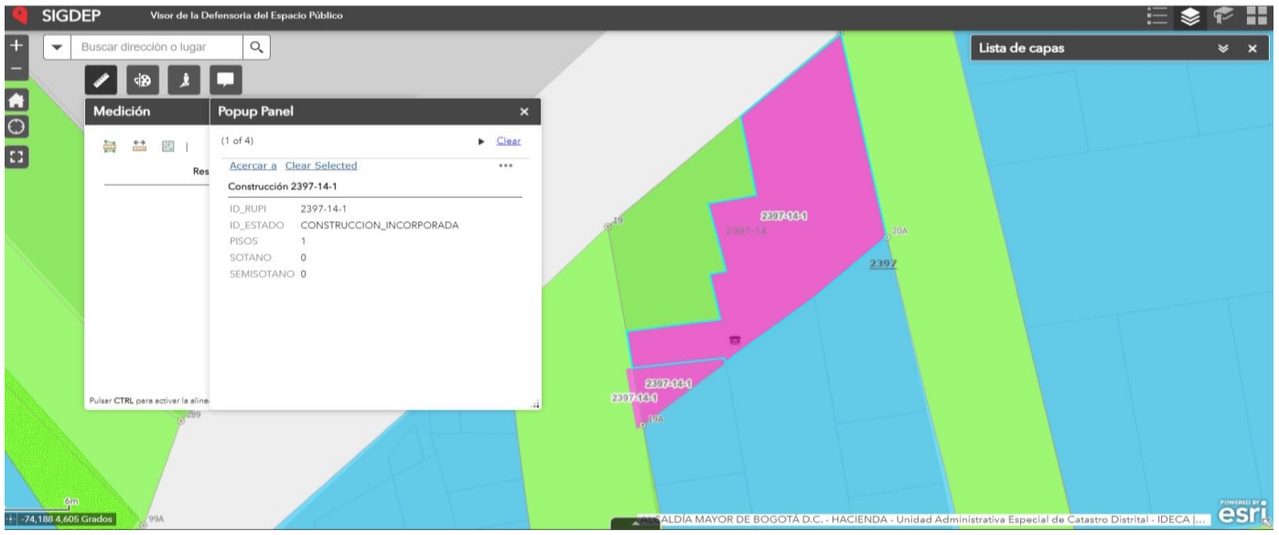
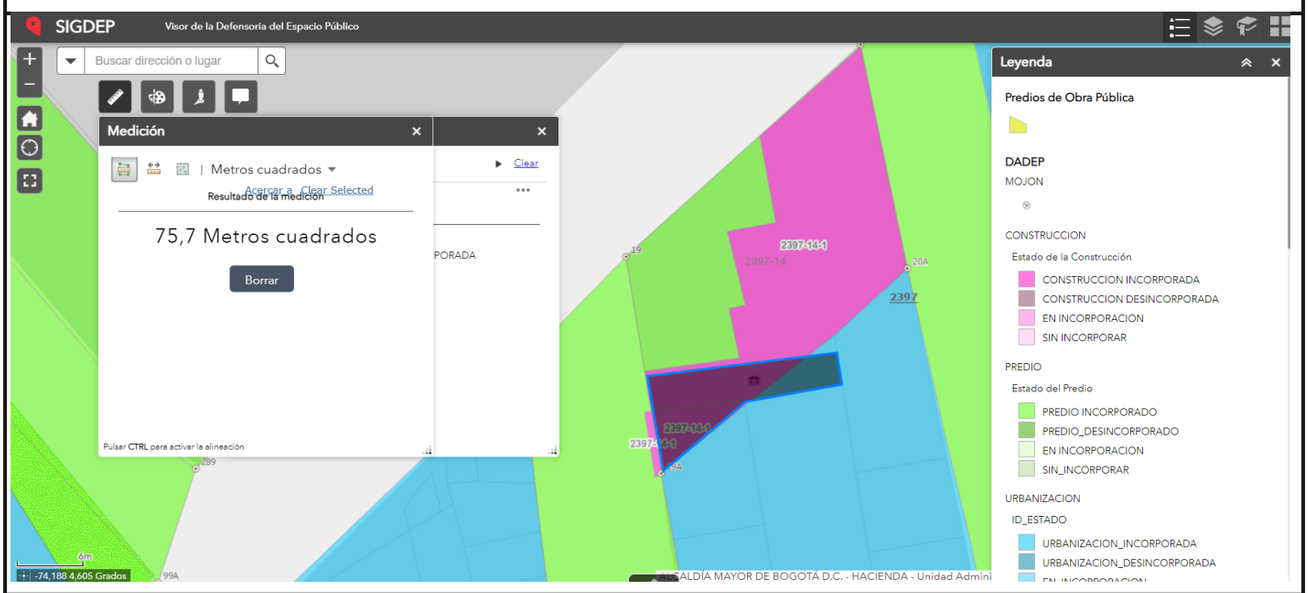
El área total de construcción es de 438,21m2.
El área de lote que se encuentra afectado con espacio publico es de 75m2, área de construcción sobre espacio publico es de 225m2 en tres pisos.
revisando el aplicativo SIGDEP esta área se caracteriza como RUPI 2397-14-1, ID ESTADO CONSTRUCCION INCORPORADA. Por lo anterior se debe solicitar la Licencia de construcción abalada por la Defensoría del Espacio Publico o los permisos emitidos para la ocupación como construcciones predios fiscales ya que esta ampliación a tercer piso es reciente con menos de tres años de construido.
