Formato técnico de visita y/o verificación- control urbanístico		**INFORME TÉCNICO PG-084-2024**	
DATOS GENERALES			
FECHA DE VISITA	26 de marzo de 2023	EXPEDIENTE No.	**2019574490100065E**
OBJETO DE LA VISITA	VISITA TÉCNICA VERIFICACIÓN DE OBRAS INSPECCIÓN DE POLICÍA 7D.		
DIRECCIÓN DEL INMUEBLE	**POLÍGONO 070A** SECTOR LA INDEPENDENCIA II OCUPACIÓN **8** E: 86708; N: 102537	CHIP	**AAA027OZDKC**
NOMBRE PERSONA QUE ATIENDE	**No atienden**	IDENTIFICACIÓN	--
PROPIETARIO DEL INMUEBLE	***Distrito Cápita Bogotá / Moisés González***	IDENTIFICACIÓN	3013037
DIRECCIÓN DE NOTIFICACIÓN		TELÉFONO

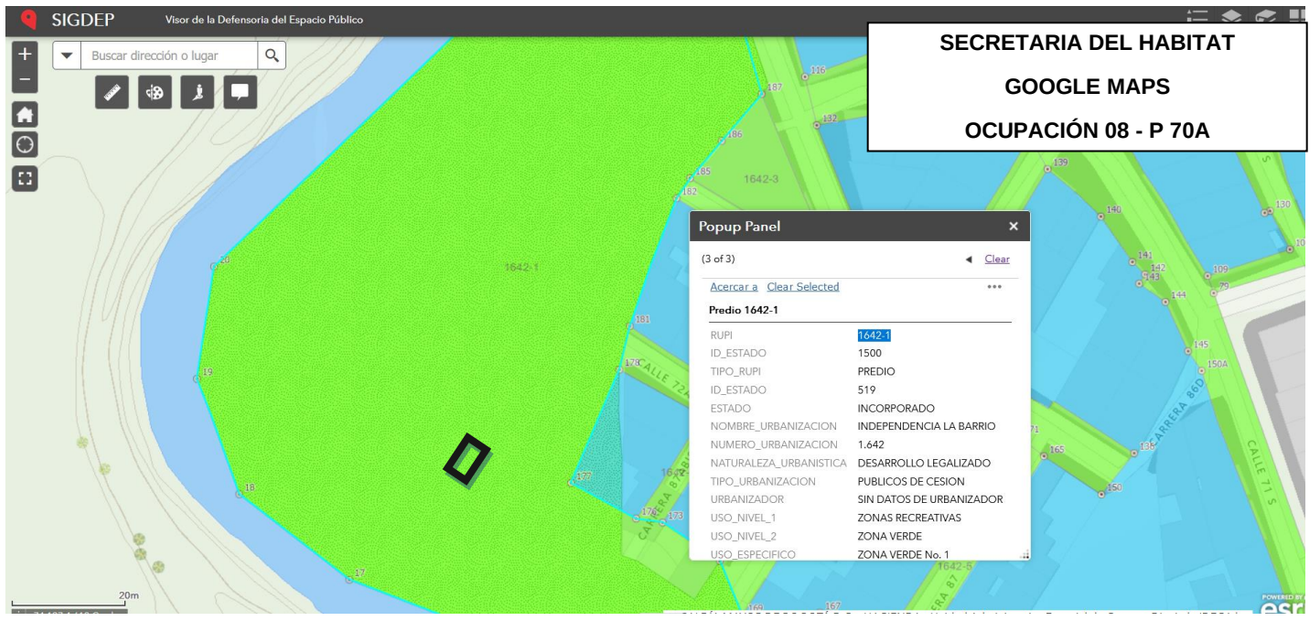
IMAGEN 1: FACHADA.

El predio es de tres pisos y terraza, el área del lote es de 10mX3m= 30m2,

Construcción consolidada con estructura columnas en concreto reforzado, y cubierta en teja muros en bloque, En el momento de la visita no se observa obra en proceso y la existente es antigua de aproximadamente más de tres años de vetustez.

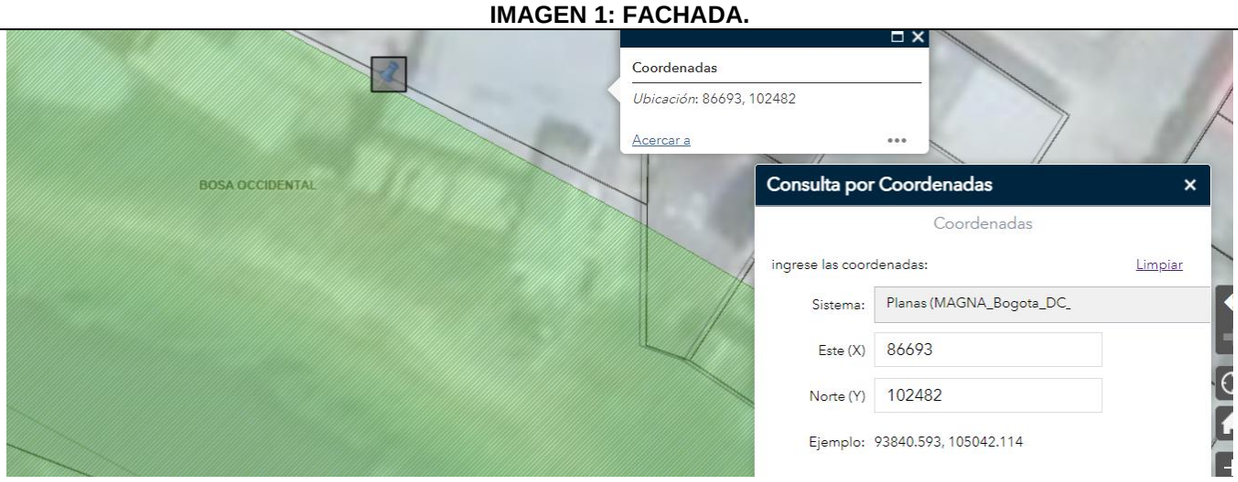
IMAGEN 2:

Se observa que el predio objeto de verificación se encuentra dentro de un lote de mayor extensión con un área de 9,255.5m2 el cual hace parte del espacio público identificado con el RUPI: 1642-1, parque vecinal. Uso específico Zona Verde No. 1 tipo de predio Publico de cesión, CHIP: AAA0173HWBR, la nomenclatura calle 71 A Sur No 87 A-03 hace referencia a todo el predio.

El predio objeto de verificación se encuentra en su totalidad sobre espacio público en su totalidad y sobre ZMPA. áreas mencionadas y amenaza por inundación alta.

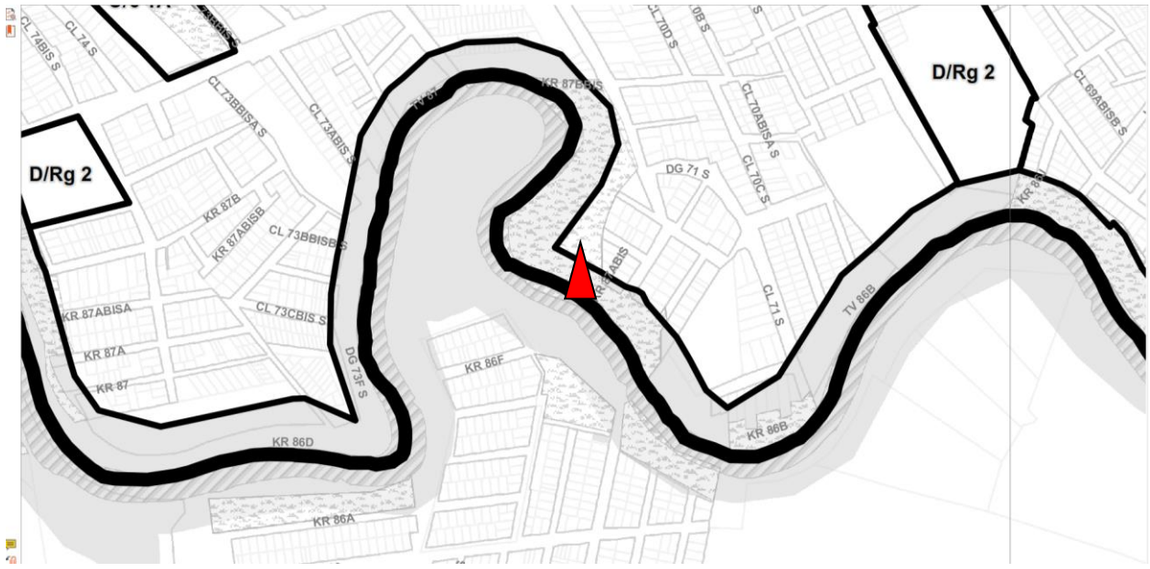
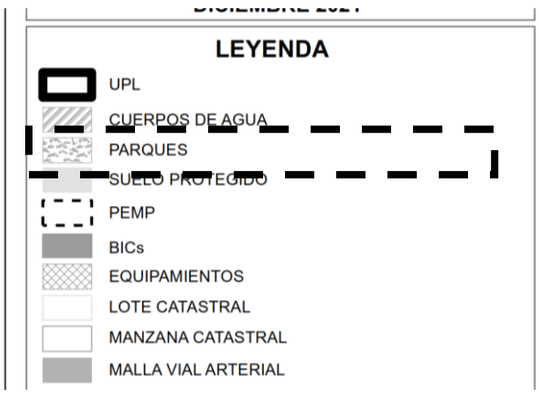
DECRETO 555 DE 29 DE DIC 2021
UPL 15 EDÉN

Norma: Decreto 555 del 29 de diciembre 2021 UPL 15 EDÉN - El área donde se ubica el predio está definida como zona de parque, Mapa No. CU-5.4.15
