Formato técnico de visita y/o verificación- control urbanístico		**INFORME TÉCNICO PG-099-2024**	
DATOS GENERALES			
FECHA DE VISITA	13 de marzo de 2024	EXPEDIENTE No.	**202057490128399E**
OBJETO DE LA VISITA	VISITA TÉCNICA VERIFICACIÓN DE OBRAS INSPECCIÓN DE POLICÍA 7D.		
DIRECCIÓN DEL INMUEBLE	**POLÍGONO 070A** SECTOR LA INDEPENDENCIA II OCUPACIÓN **343** E: 85855,73; N: 102630,7	CHIP	**AAA0255NSDE**
NOMBRE PERSONA QUE ATIENDE	**No atienden**	IDENTIFICACIÓN	--
PROPIETARIO DEL INMUEBLE	***Distrito Cápita Bogotá***	IDENTIFICACIÓN	
DIRECCIÓN DE NOTIFICACIÓN		TELÉFONO

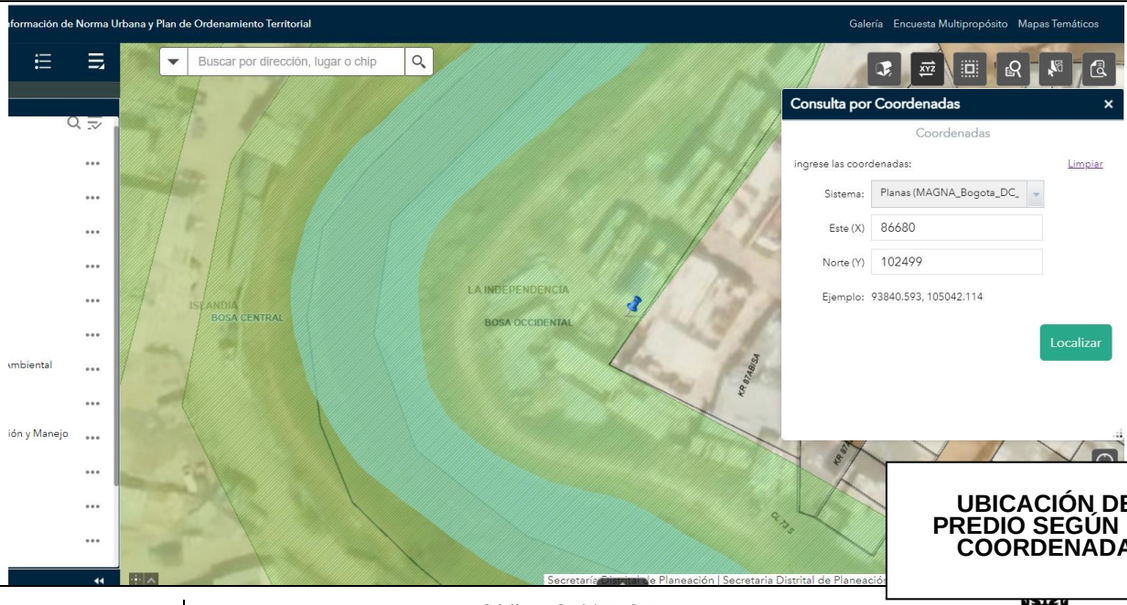
CONSULTA NORMA URBANA

DECRETO 555 DE 2021(vigente)		**TRATAMIENTO**	No tiene	**PREDIO INTERES CULTURAL**
U.P.L.	**14. PORVENIR**	**ÁREA DE ACTIVIDAD**	Zona de parque	NO
DECRETO 190 DE 2021		**TRATAMIENTO**	N/A-	**BARRIO CATASTRAL**
U.P.Z.	**n/a**	**ÁREA DE ACTIVIDAD**	N/A--	DESARROLLO INDEPENDENCIA

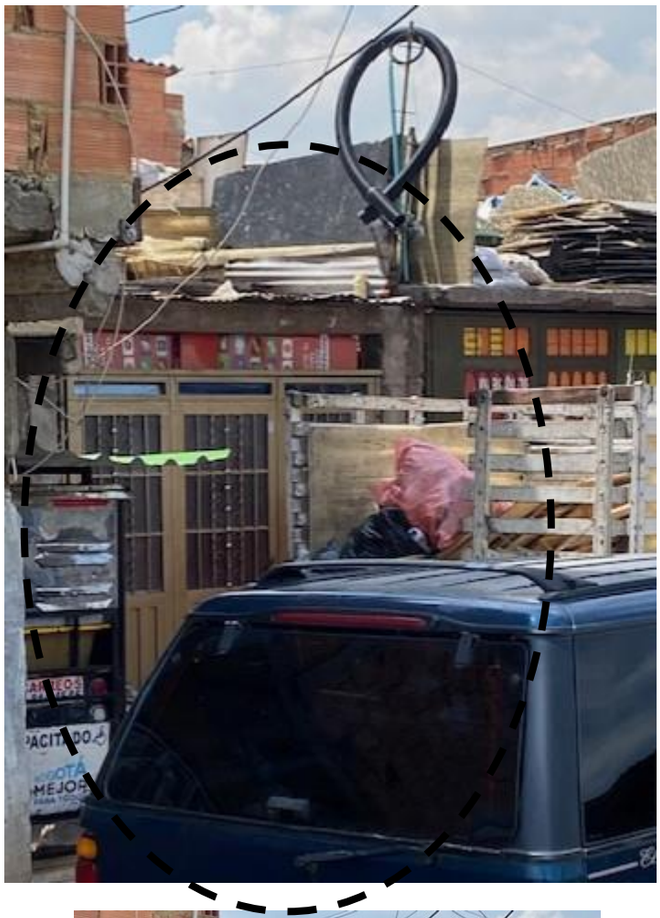
IMAGEN 1: FACHADA.

Se hace la anotación que la visita se realiza desde el exterior Debido a que los habitantes de estos predios son agresivos con los funcionarios y no permiten el ingreso ni dan información de los ocupantes de estas construcciones.
La visita se realiza de acuerdo con las coordenadas E: 86680,500; N: 102499,806 ***y con el Aplicativo de la Secretaría Distrital de Planeación SINUPOT, En la visita se encontró que corresponde a un predio ubicado dentro del polígono de monitoreo denominado 070 A SECTOR LA INDEPENDENCIA II ocupación 035. Igualmente se verifico con el aplicativo de la Secretaría Distrital del Hábitat MAPAS BOGOTÁ. El predio es de un piso, el área del lote es de 11mX3m= 33m2. construcción consolidada con estructura vigas y columnas en concreto reforzado, muros en bloque y cubierta en teja, En el momento de la visita no se observa obra en proceso y la existente es antigua de aproximadamente más de tres años de vetustez.***

AREA EN CONTRAVENCIÓN (M2)	**33 m²**	ÁREA LEGALIZABLE (M2)			**- 0 M2**
		ÁREA NO LEGALIZABLE (M2)			33 M²
TIPO DE INFRACCIÓN	Construcción sin licencia en dos pisos				
¿HAY OCUPACIÓN DE ESPACIO PÚBLICO?	~~SI~~	**NO**	¿SE DEJÓ CITACIÓN?	SI	~~NO~~

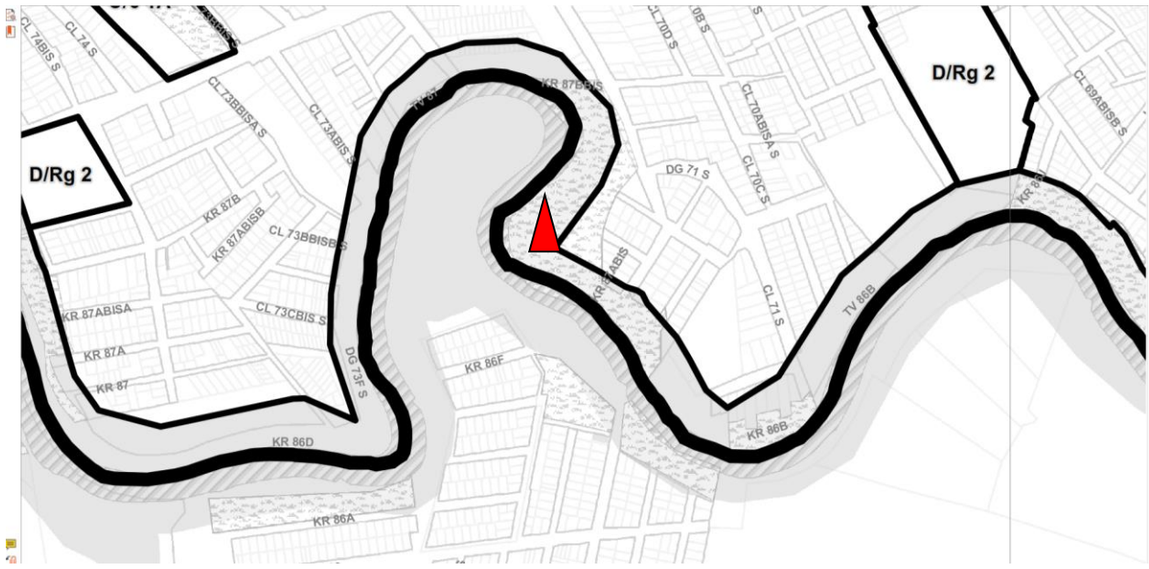
Se observa que el predio objeto de verificación se encuentra dentro de un lote de mayor extensión con un área de 9,255.5m2 el cual hace parte del espacio público identificado con el RUPI: 1642-1, parque vecinal. Uso específico Zona Verde No. 1 tipo de predio Publico de cesión, CHIP: AAA0173HWBR (folio 4), la nomenclatura calle 71 A Sur No 87 A03 hace referencia a todo el predio. (la Defensoría del Espacio Público nos informa que existe para esta ocupación el chip AAA0281CPPA a nombre del señor Javier Velázquez mejora MJ31),
Resolución ZMPA No. 0337 de 11/10/1999 Departamento Administrativo de Planeación Distrital - Ahora SDP 899999061-9 PLANOS B.200/4-07, B.200/4-08. Igualmente se encuentra Zona de Manejo y Protección Ambiental ZMPA, Ronda Hidráulica – Rio Tunjuelito, que hace parte de la estructura Ecológica Principal del Plan de Ordenamiento Territorial vigente mediante el Decreto Distrital 555 de 2021 Condición de Amenaza Inundación por desbordamiento Alta. El predio objeto de verificación se encuentra en su totalidad sobre el área mencionada.

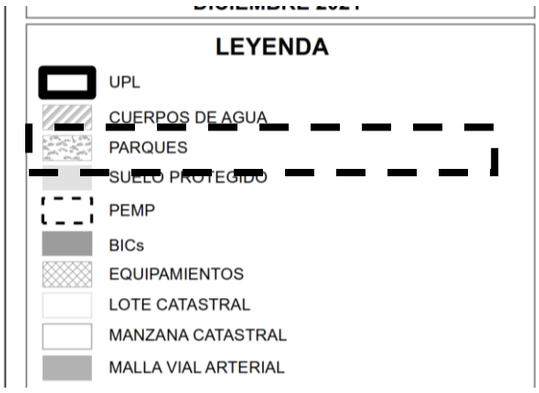
DECRETO 555 DE 29 DE DIC 2021
UPL 15 EDÉN

Norma: Decreto 555 del 29 de diciembre 2021 UPL 15 EDÉN - El área donde se ubica el predio está definida como zona de parque, Mapa No. CU-5.4.15
