Formato técnico de visita y/o verificación- control urbanístico		**INFORME TÉCNICO PG-077 - 2024**	
DATOS GENERALES			
FECHA DE VISITA	13 de marzo de 2024	EXPEDIENTE No.	**2023574490101078E**
OBJETO DE LA VISITA	VISITA TÉCNICA VERIFICACIÓN DE OBRAS INSPECCIÓN DE POLICÍA 7D.		
DIRECCIÓN DEL INMUEBLE	**CARRERA 68 C No. 54 A- 35 Sur**	CHIP	AAA0050UMLF
NOMBRE PERSONA QUE ATIENDE	MARITZA RODRIGUEZ	IDENTIFICACIÓN	52.774.850
PROPIETARIO DEL INMUEBLE	RUTH ALBA GARCIA ACCARY	IDENTIFICACIÓN	41.753.831
DIRECCIÓN DE NOTIFICACIÓN	**CARRERA 68 C No. 54 A- 35 Sur**	TELÉFONO

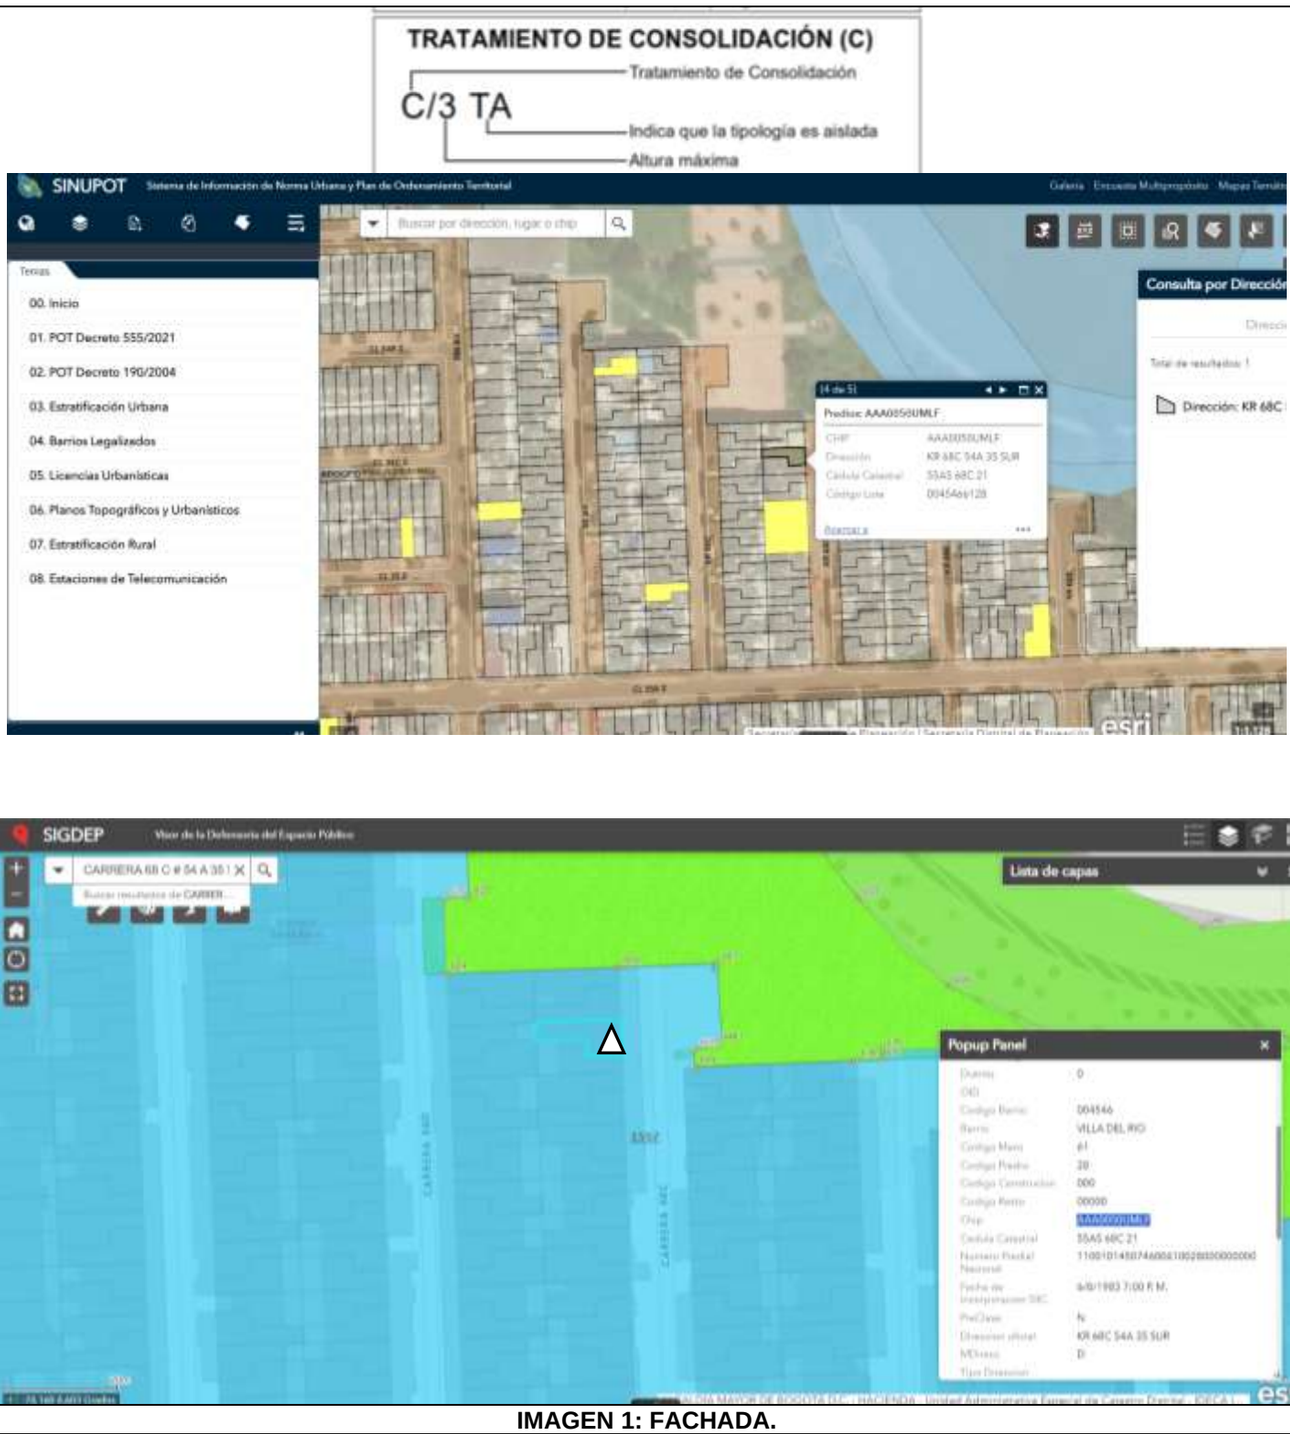
IMAGEN 1: FACHADA.

Corresponde a un predio identificado con Carrera 68C No. 54 A - 35 Sur con CHIP: AAA0050UMLF predio particular, ubicado dentro de la ***U.P.L. 17 KENNEDY, Localidad de Bosa Urbanización VILLA DEL RIO. Esta construcción corresponde a un edificio medianero, de tres pisos con terminación en teja. El sistema constructivo utilizado corresponde a estructura (columnas y vigas) en concreto armado, placas de entrepiso macizas, muros en bloque y ladrillo, el edificio es utilizado para Colegio al momento de la visita está totalmente terminado con acabados (no hay obra en proceso) y deshabitado.***

De lo anterior se concluye que: Que la construcción se avanzó sobre anden según planos, en 3m. X 6m ancho del predio, (actualmente solo existe 6m de vía de paramento a paramento. Carrera 68C sur frente del predio). Total de área sobre anden 18m2 primer piso y segundo y tercer piso en igual área para un total de 54m2 de construcción. g
