Formato técnico de visita y/o verificación- control urbanístico		**INFORME TÉCNICO PG-075 - 2024**	
DATOS GENERALES			
FECHA DE VISITA	213 de marzo de 2024	EXPEDIENTE No.	**2023574490101082E**
OBJETO DE LA VISITA	VISITA TÉCNICA VERIFICACIÓN DE OBRAS INSPECCIÓN DE POLICÍA 7D.		
DIRECCIÓN DEL INMUEBLE	**CARRRA 77 K No.69 B 43 Sur**	CHIP	***AAA0046ZDEA***
NOMBRE PERSONA QUE ATIENDE	NO ATIEDEN	IDENTIFICACIÓN	
PROPIETARIO DEL INMUEBLE	JOSE DAVID CASTILLO	IDENTIFICACIÓN	171604477
DIRECCIÓN DE NOTIFICACIÓN	**CALLE 65 Sur No. 82F - 02**	TELÉFONO

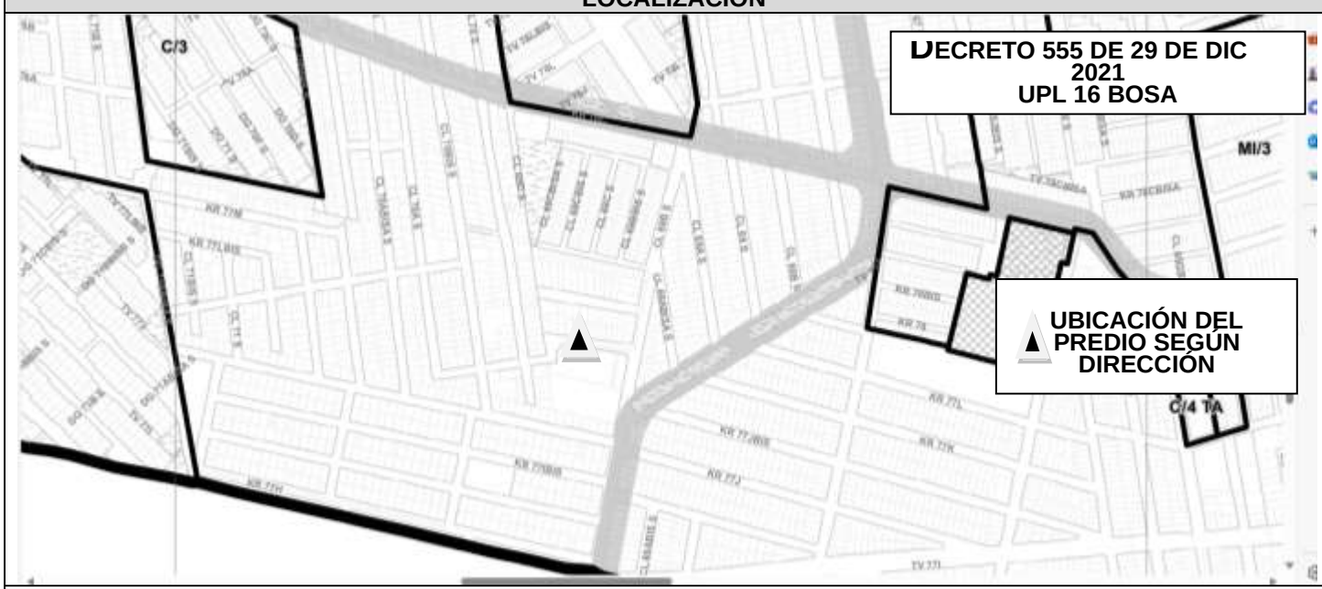
IMAGEN 1: FACHADA.

Donde se encuentra a una construcción de dos pisos, en un área de lote 6.2mx16m=99.2m² medianero. En segundo piso de 6,2mx16.04m= 101,68m² incluido voladizo. la construcción es antigua. Como obra nueva se observa que se realizó cambio de cubierta de teja a placa de entre piso - terraza. adecuación que se ve resiente de aproximadamente un año. El área que se intervino la cubierta del segundo piso en 101,68m². El predio se observa habitado.

El sistema constructivo es con estructura columnas y placas de entre piso en concreto armado, muros en bloque. puertas y ventaneria metálicas, la construcción es permanente.

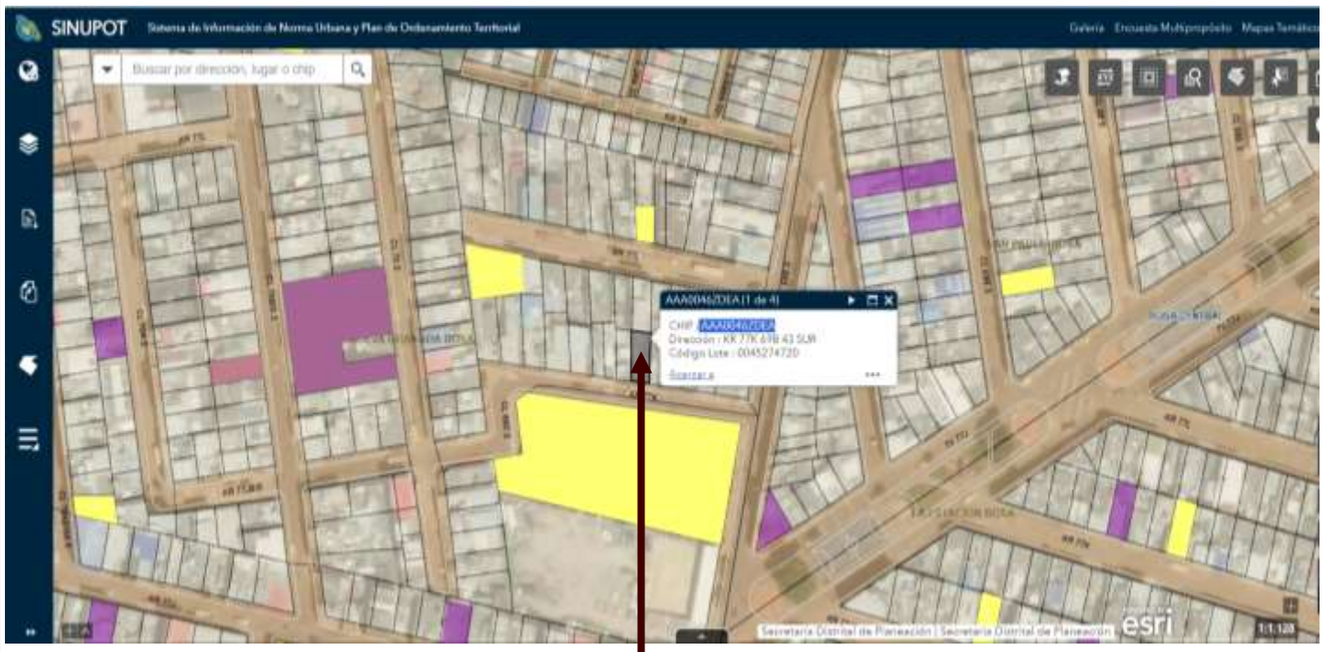
IMAGEN 2:

SOBRE ESTA LIEA COSTADO OCCIDENTA COMIENZA LA OCUPACIÓN DE ESPACIO PUBLICO

Con los mojones 16,17,21,22,16 de donde se extrae que la construcción esta parcialmente sobre espacio público en: 2,25m sobre el mojón 22 (frente del predio costado occidental) igualmente en la parte posterior culata trasera del predio en 4.8m costado occidental. El Área que esta sobre RUPI:1139-30, es de 56.4m² lote de forma trapezoidal, nuevamente se describe la gráfica: en el frente costado occidental 2,25m por el largo del predio (16m), y en la culata costado occidental 4.8m y ahí se unen los puntos. El porcentaje que está invadiendo espacio público es de 55.9% el restante es predio privado.
