Alcaldía Municipal de Floridablanca	INFORME DE VISITA TECNICA DE CAMPO
	SECRETARÍA DE EDUCACIÓN

INFORME DE VISITA TECNICA INSTITUTO RAFAEL POMBO

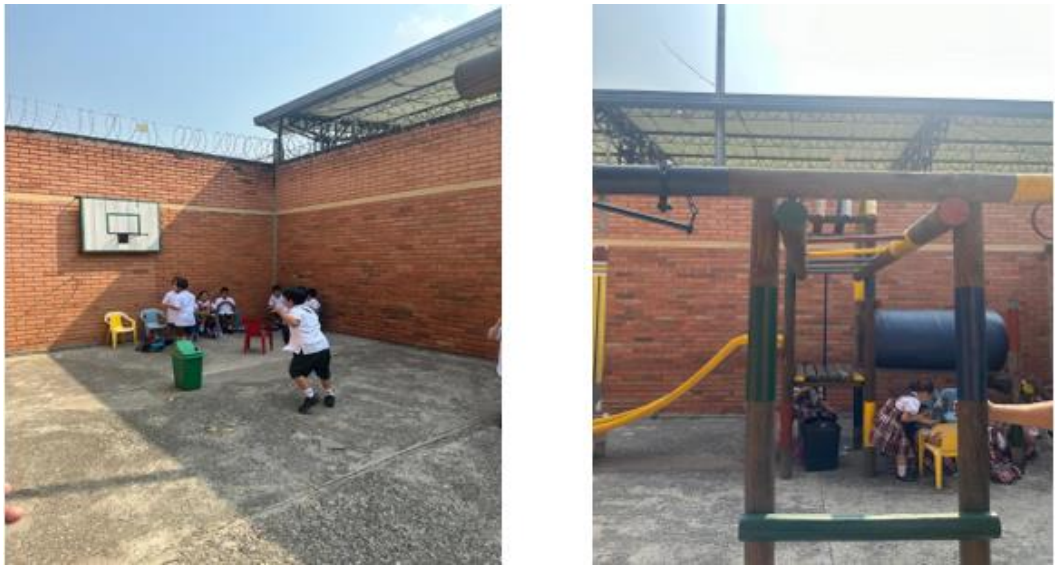
Figura 8. Cubierta área de prescolar**:**

3.6. Cubierta en el área de prescolar: Se observa la necesidad de la instalación de una cubierta metálica para el patio de los niños de prescolar, ya que los niños no tienen cubierta y están a la intemperie el patio cuenta con un área total de 66 m2 con 11m de largo y 6m de ancho, como se muestra en la figura 8.
