Alcaldía Municipal de Floridablanca	INFORME DE VISITA TECNICA DE CAMPO
	SECRETARÍA DE EDUCACIÓN

INFORME DE VISITA TECNICA INSTITUTO COMUNITARIO MINCA SEDE A

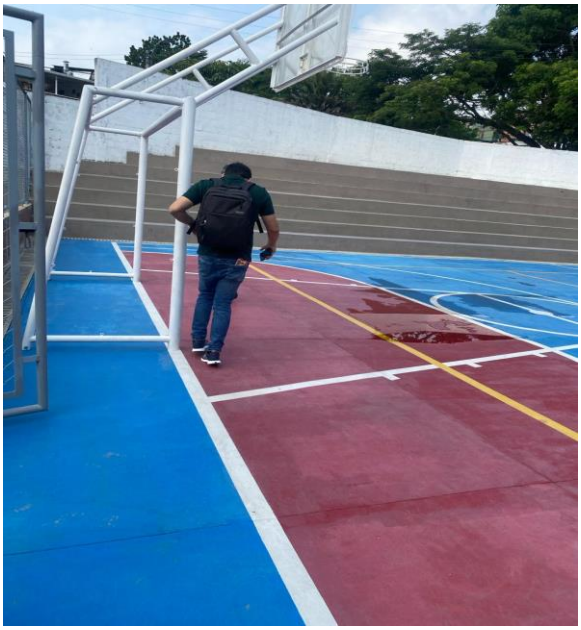
3.6. Cancha no tiene desnivel: Se observa que la cancha no tiene desnivel y por eso se hacen charcos de agua, de las aguas lluvias, como se observa en la figura 6.

Figura 6. Cancha con desnivel

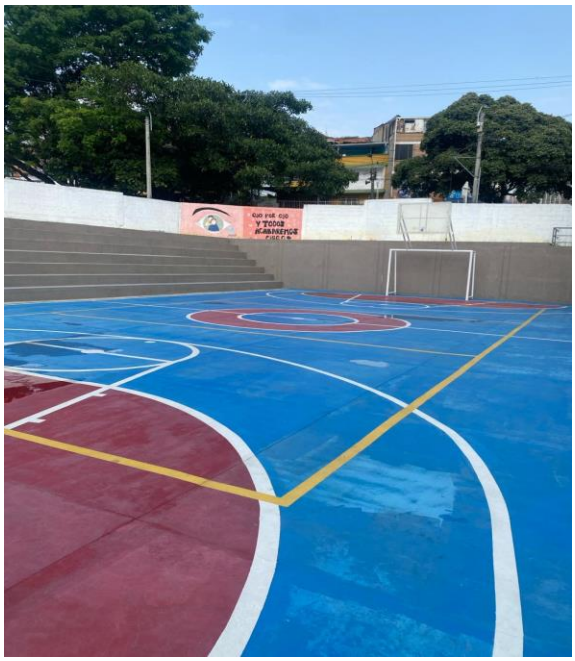
3.7. Cubierta para la cancha deportiva: se toman medidas en campo de la cancha, para realización de una cubierta ya que la institución no cuenta con cubierta en la cancha deportiva, con un área total de 300 m2, como se muestra en la figura 7.

Figura 7. Cubierta para la cancha deportiva
