CONSORCIO EDUCATIVO DISTRITAL NIT 901.638.339	**INFORME MENSUAL SEGURIDAD Y SALUD EN EL TRABAJO & GESTION AMBIENTAL**	Formato	15
		Versión	3
		Fecha	6/05/2022

Informe No 11 **Periodo** 1 10 2023 al 31 10 2023 **Proyecto** AMPLIACIÓN Y MEJORAMIENTO DE LA INFRAESTRUCTURA EDUCATIVA EN EL DISTRITO DE BARRANQUILLA

Contrato de obra N.º EDU-345-2022 **Contratista** CONSORCIO EDUCATIVO DISTRITAL

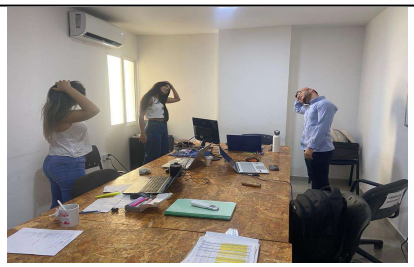
Foto 13	INSPECCIONES AMBIENTALES. IED NORMAL SUPERIOR

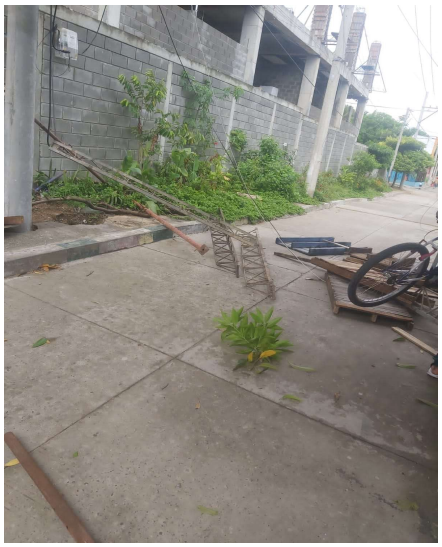
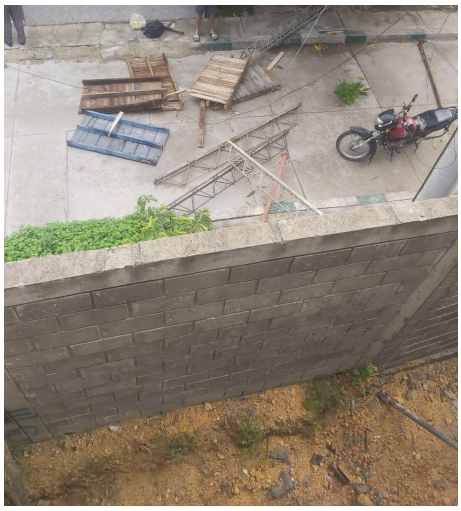
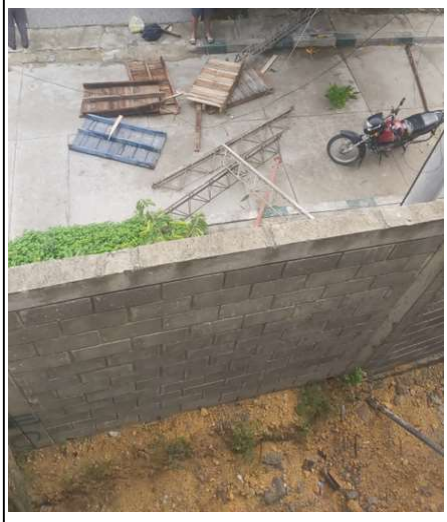
14	Otro	X	14	Otro	
	Cual: Falla humana: por falta de seguimiento al armado de acero			Cual:

El día lunes (festivo) 16 de octubre del 2023 (día no laboral), siendo las 7:00 am, ocurrió un incidente en la obra IED Carrizal, al caer cerchas,chazas y gatos metalicos en redes electricas desde la parte interna de la obra hacia la parte externa, afectando la energía del sector.

La empresa IDC 21, de la obra IED Carrizal, se compromete a cumplir con las acciones correctivas en el presente mes, para minimizar riesgos expuestos.

1. Se instalan chazas sobre dos líneas de cerchas, las cuales estan soportadas aproximadamente por tres parales o más. Estas cerchas estan amarradas entre si con alambre quemado entre si, para garantizar mayor seguridad del armado. Además, se amarran en las columnas y de esta forma cuenta con apoyo más rigido y/o fuerte. Las chazas estan fijadas a las cerchas con clavos, para garantizar que no se muevan y no se vayan a caer del punto en el que se encuentran ancladas.

2. Se realiza inspección de montaje estructural, donde se requiere que el Maestro, Ingeniero Civil, Interventoria aprueben la actividad, con apoyo del Inspector de Seguridad. De esta forma se garantiza un eficiente procedimiento para que minimizar el riesgo de caída a distinto nivel de dichas cerchas. 3. Señalización de la obra. (20/10/2023) 4.
Con respaldo de la empresa de energía, A-IRE se realiza el restablecimiento del fluido eléctrico para el sector. (16/10/2023)
