INFORME MENSUAL DE OBRA No. 14

DEL 01 AL 31 DE MARZO DE 2024

REALIZAR OBRAS DE CONSTRUCCION Y DOTACION DE LA NUEVA TORRE DEL PALACIO DE JUSTICIA DE VALLEDUPAR (CESAR)

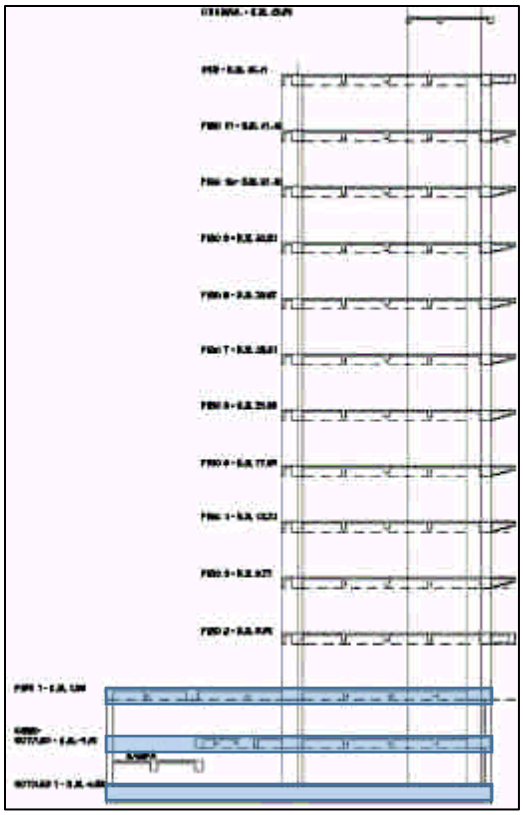
Figura. 1: Avance de estructura en vertical.

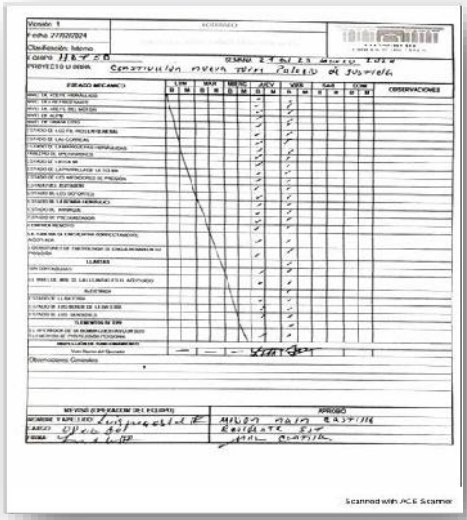
- Para este periodo ingresa a obra bomba estacionaria para concreto.

Fotografía No 43. Inspección visual Bomba para concreto	Fotografía No. 44 formato inspección Bomba para concreto.

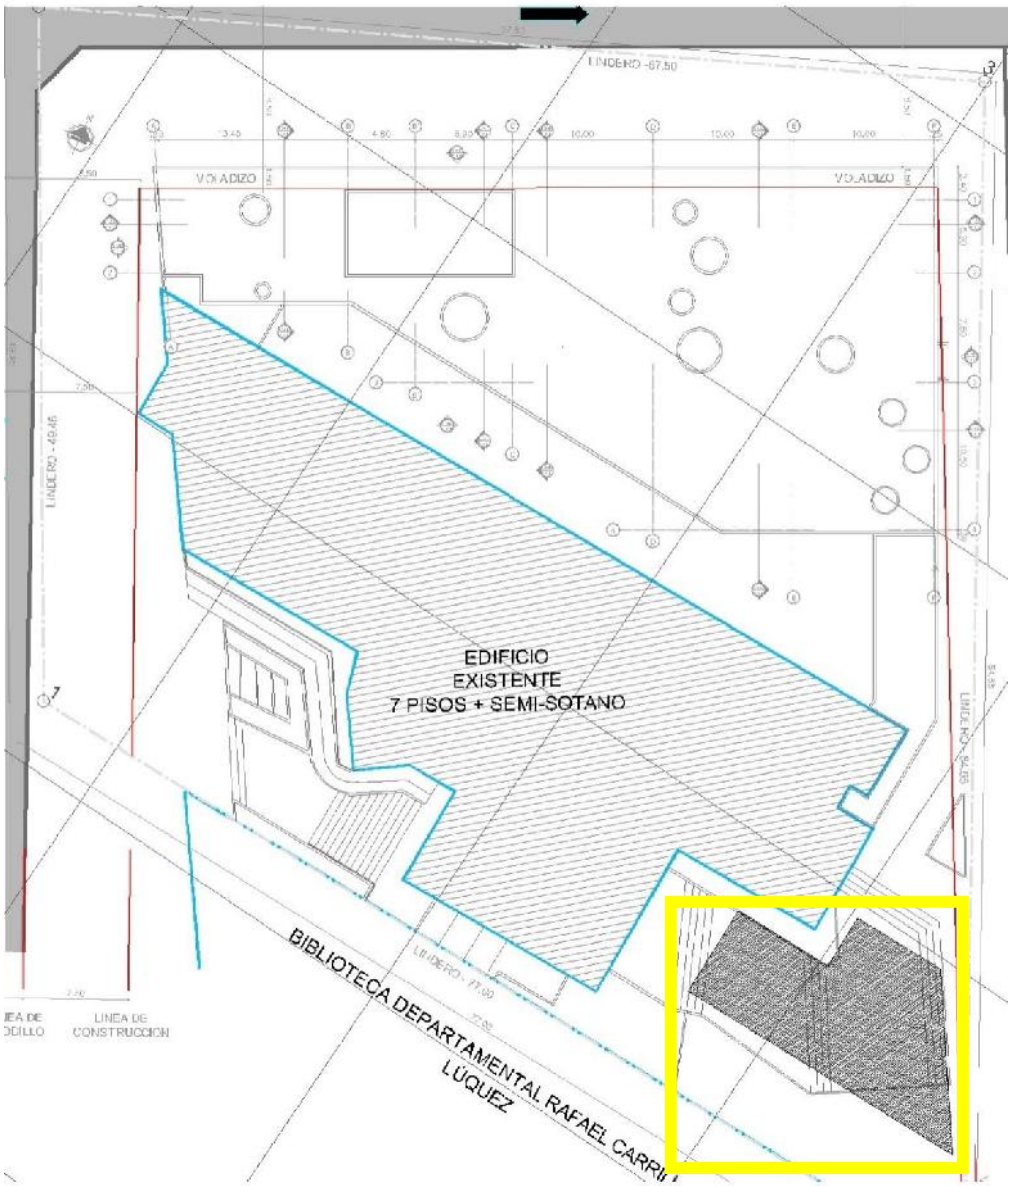
1. De acuerdo con lo establecido en el plano estructura E-38 donde se indica el proceso constructivo a llevar para la cimentación, no contemplo la ejecución de las estructuras del tanque, así como de las cimentaciones a profundizar por estar contra el tanque, como se citó anteriormente y toda vez que el edificio en sus ejes 1, F y 5 limitan contra el paramento exterior y el edificio existente, hace improcedente cualquier proceso de se estime para ejecutar debido a la profundidad requerida, sin que se ponga en riesgo la estabilidad no solo de la obra, sino de las edificaciones vecinas.

2. Como lo indica el estudio de suelos el nivel freático se fijó a los N.E-5.5, lo cual efectivamente se corroboro durante la ejecución de las excavaciones, de igual manera en varios de sus apéndices citados anteriormente recomendó que no se ejecutaran estructuras bajo este nivel, ya que este nivel no solo obedecía a un nivel freático tipo, sino a un depósito aluvial, lo que se pudo medir en obra, toda vez que a tan solo el nivel N.E.-6.5 se presentó un flujo de hasta 248gal/min casi imposible de manejar.

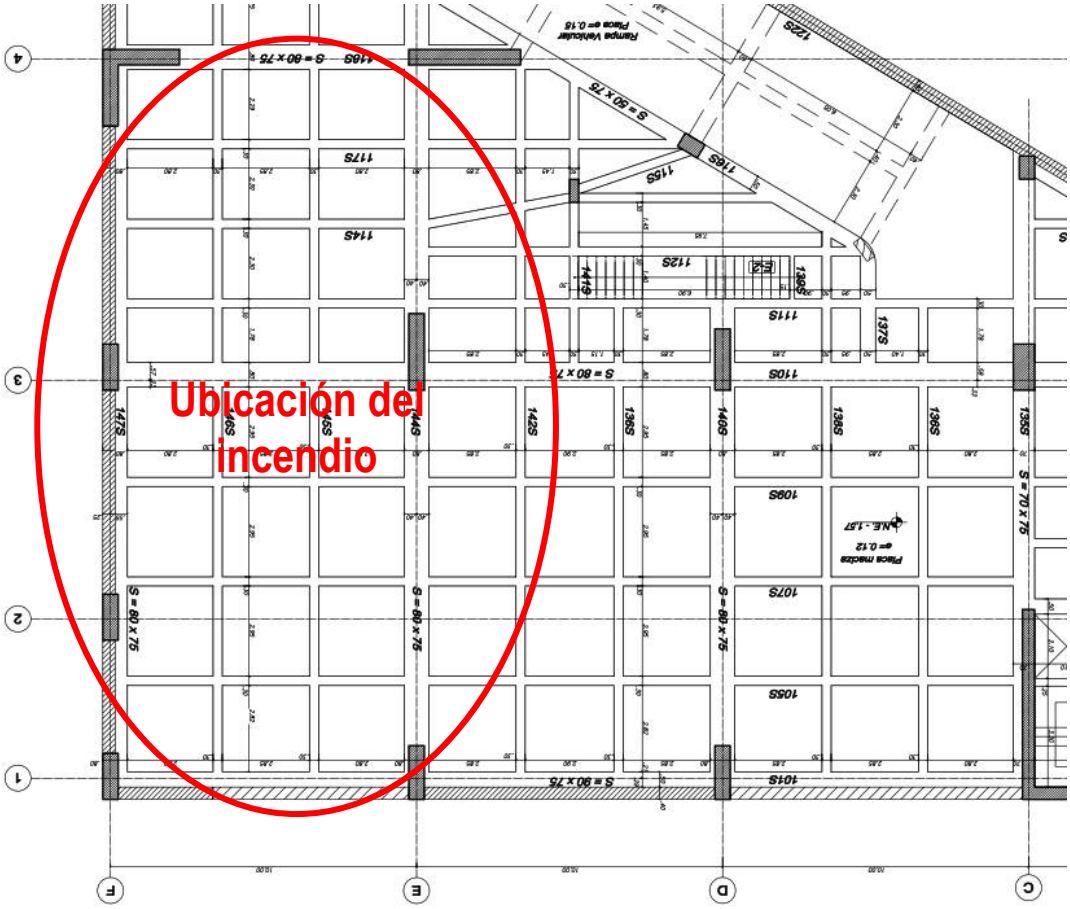
Ilustración 2 ubicación del Ubicación del incendio

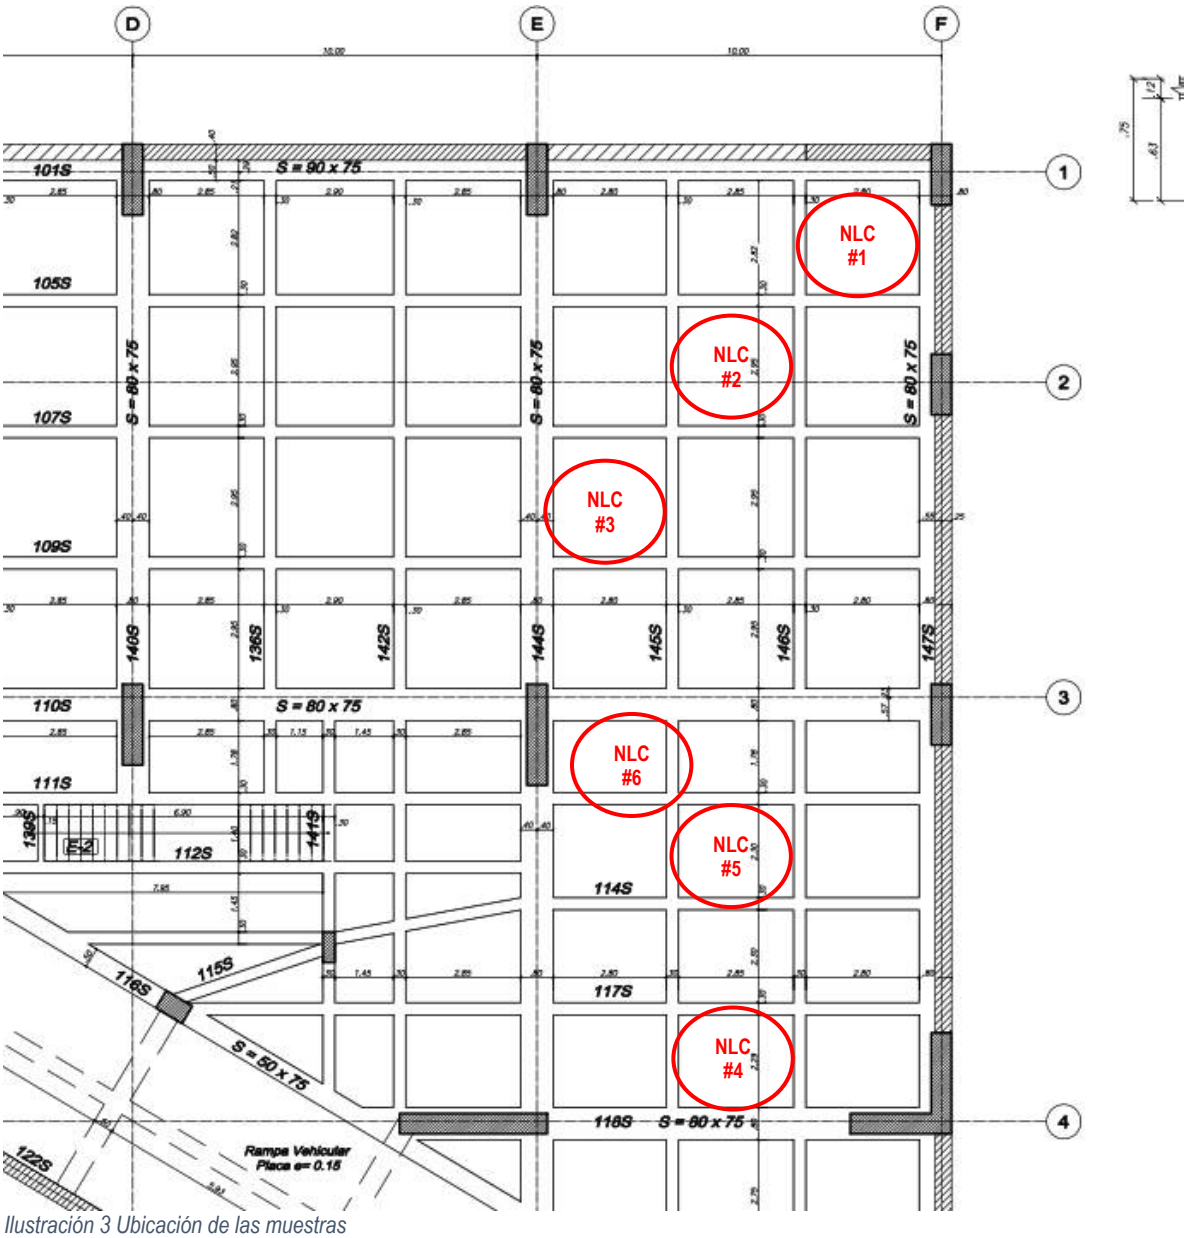
Ilustración 3 Ubicación de las muestras

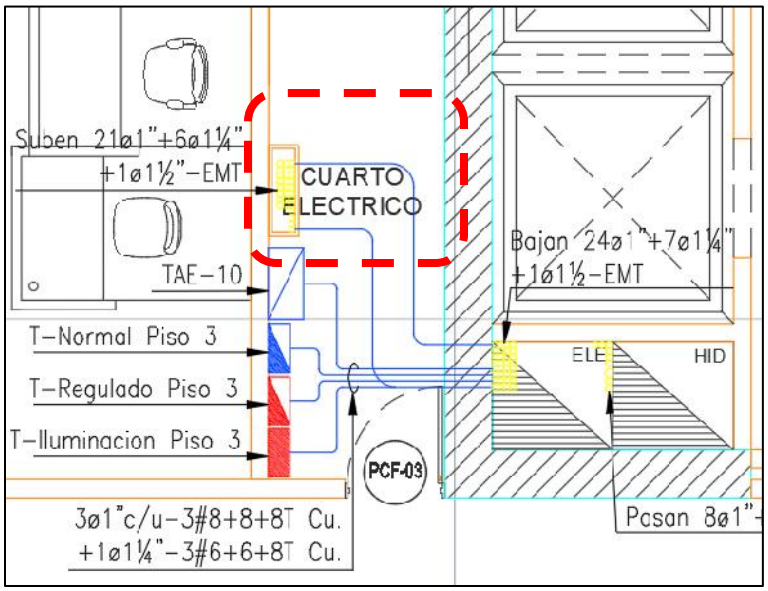
CUARTO ELECTRICO PISO 3

ASUNTO. Hallazgos en Planos Palacio de Justicia No 06.

Solicitamos que esto sea esclarecido a la mayor brevedad para no generar retrasos en el desarrollo del proyecto y poder cumplir con el cronograma.

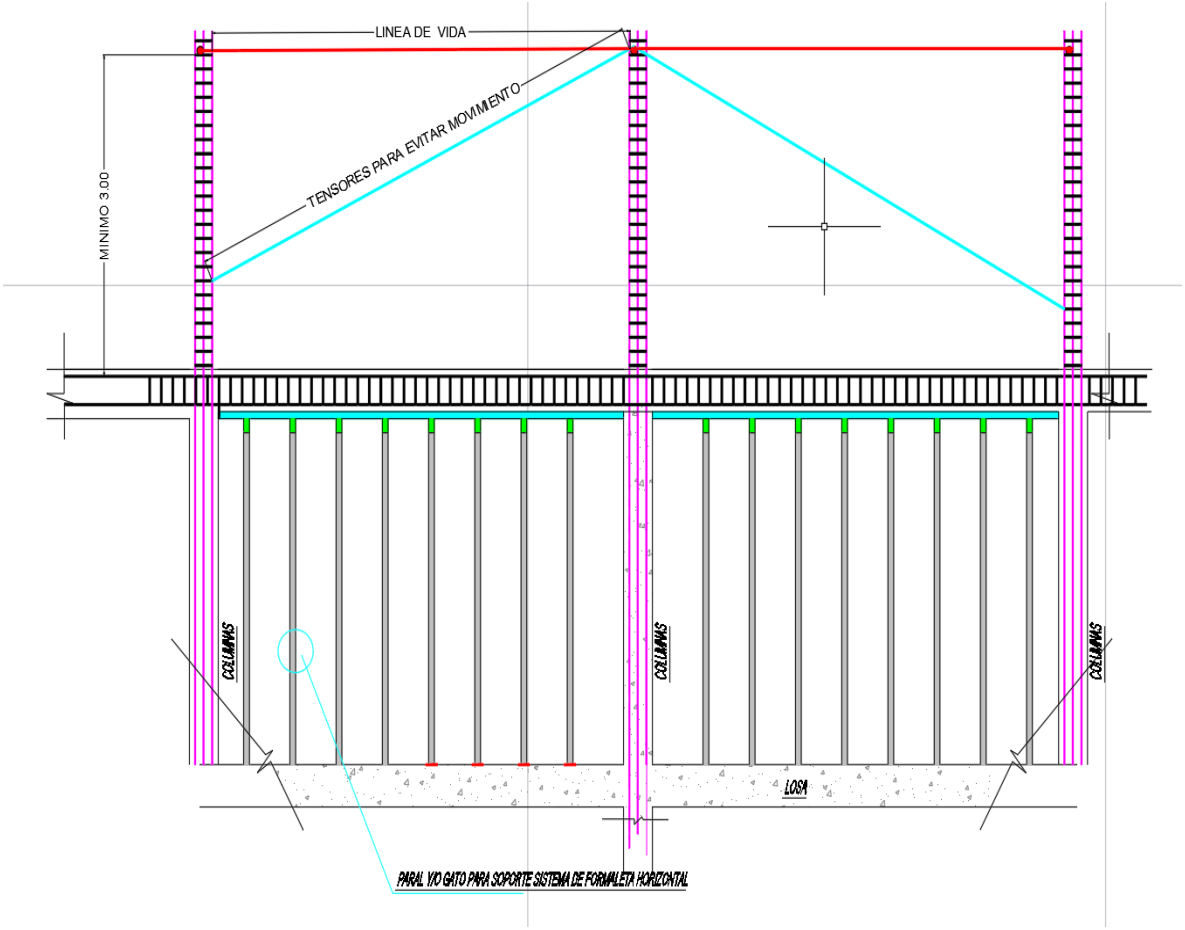
Figura 2: ILUSTRACIÓN DEL TRABAJO PROPUESTO

No contamos con puntos de soportes fijos por encima del nivel de losa para poder instalar un sistema de líneas de vida horizontal.

Propuesta de instalación de líneas de vida para dar cumplimiento a la Resolución 4272 - 2021 de Trabajo en altura.
