INFORME SEMANAL

Semana Número: 2 Del: 2 de diciembre de 2023 Al: 10 de diciembre de 2023

ENTIDAD CONTRATANTE SUPERINTENDENCIA DE NOTARIADO Y REGISTRO SEDE CÁCHIRA SUPERVISOR CESAR BURGOS

CONTRATO DE INTERVENTORÍA No. 2528-2023, OBJETO: ¨REALIZAR LA INTERVENTORÍA TÉCNICA, ADMINISTRATIVA, FINANCIERA, LEGAL, AMBIENTAL, CONTROL DE COSTOS Y CONTRIOL DE PROGRAMACION

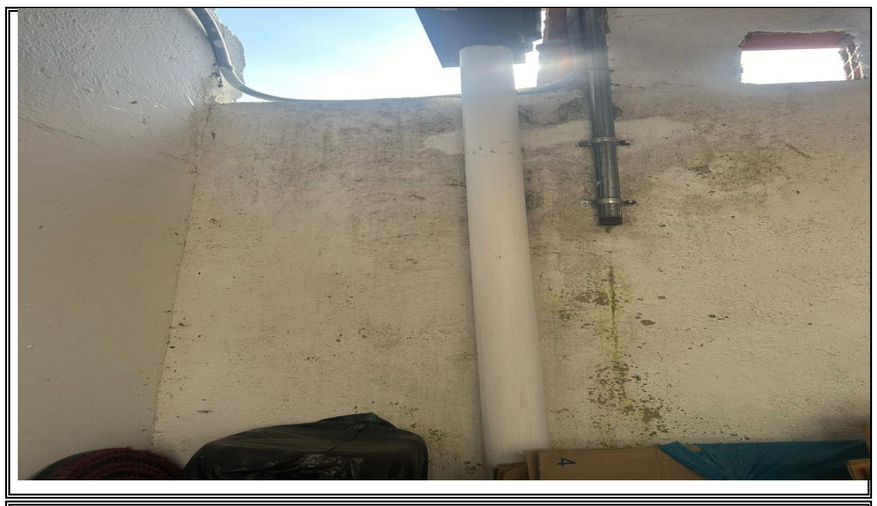
Comentario: Se observa la humedad que tiene el muro y grietas debido a la humedad de la pared.

Comentario:Se observa humedad en los cielo raso en drywall por las filtraciones de agua.

Comentario:Se observa el tejado por donde se tienen goteras por el mal estado de la cubierta.

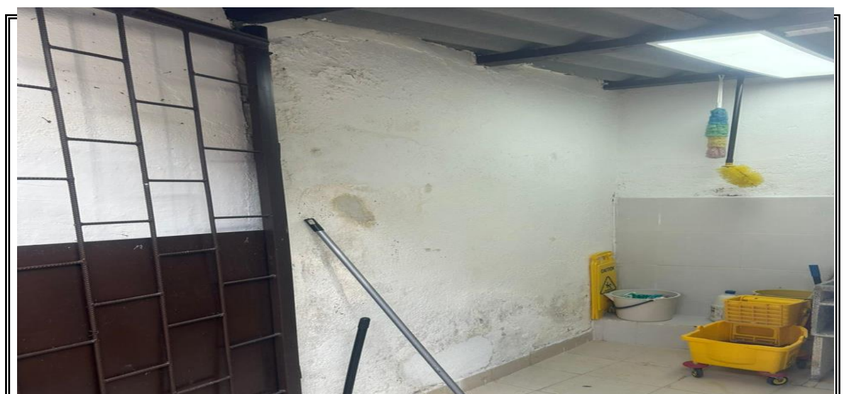
Comentario:Se observa como se levanta la pintura debido a la humedad y mal estado de las paredes.

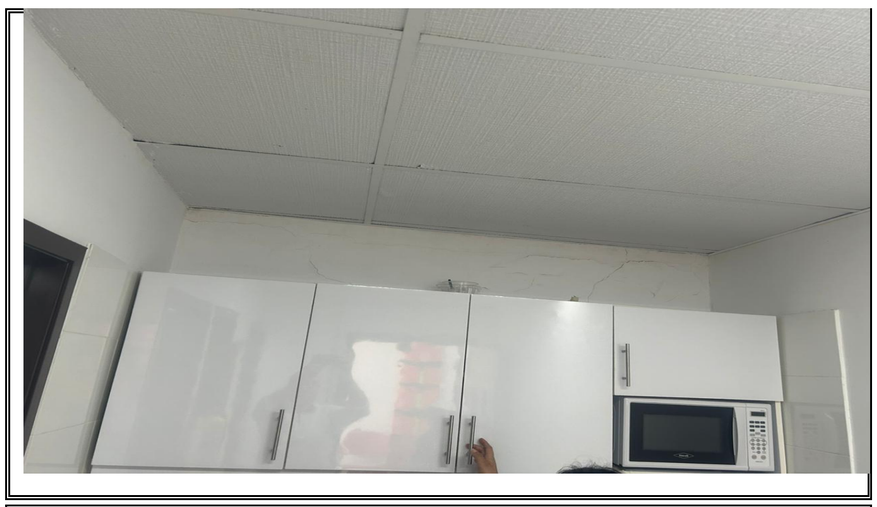
Comentario:Se observa las malas condiciones en la pared debido a la humedad.

Comentario:Se observa las malas condiciones de las paredes y cielo raso en drywall debido a la humedad.
