INFORME SEMANAL

Semana Número: 5 Del: 25 de diciembre de 2023 Al: 31 de diciembre de 2023

ENTIDAD CONTRATANTE SUPERINTENDENCIA DE NOTARIADO Y REGISTRO SEDE CÁCHIRA SUPERVISOR CESAR BURGOS

CONTRATO DE INTERVENTORÍA No. 2528-2023, OBJETO: ¨REALIZAR LA INTERVENTORÍA TÉCNICA, ADMINISTRATIVA, FINANCIERA, LEGAL, AMBIENTAL, CONTROL DE COSTOS Y CONTRIOL DE PROGRAMACION PARA LAS OBRAS DE MANTENIMIENTO ADECUACION Y MEJORAMIENTO DE INMUEBLES DONDE FUNCIONAN LAS OFICINAS DE REGISTRO DE INSTRUMENTOS PUBLICOS. GRUPO 1¨.

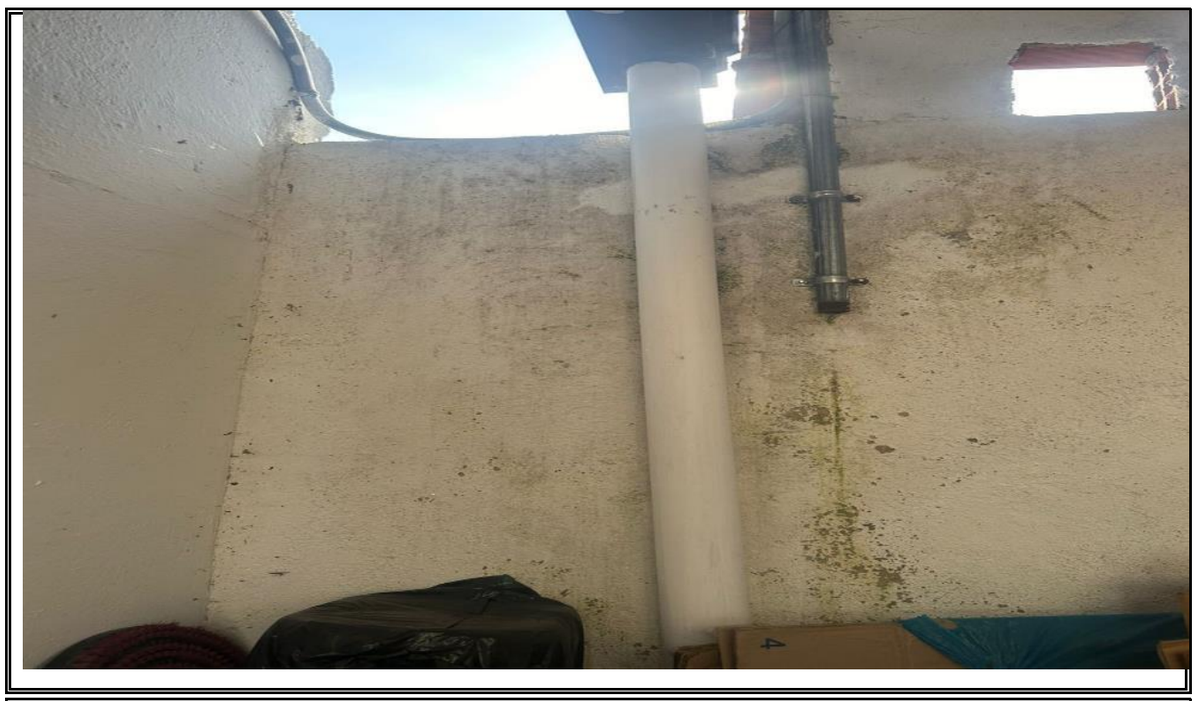
Comentario: Se observa la humedad que tiene el muro y grietas debido a la humedad de la pared.

Comentario:Se observa humedad en los cielo raso en drywall por las filtraciones de agua.

Comentario:Se observa el tejado por donde se tienen goteras por el mal estado de la cubierta.

Comentario:Se observa como se levanta la pintura debido a la humedad y mal estado de las paredes.

Comentario:Se observa las malas condiciones en la pared debido a la humedad.

Comentario:Se observa las malas condiciones de las paredes y cielo raso en drywall debido a la humedad.
