INFORME SEMANAL

Semana Número: 3 Del: 11 de diciembre de 2023 Al: 17 de diciembre de 2023

CONTRATO DE INTERVENTORÍA No. 2528-2023, OBJETO: ¨REALIZAR LA INTERVENTORÍA TÉCNICA, ADMINISTRATIVA, FINANCIERA, LEGAL, AMBIENTAL, CONTROL DE COSTOS Y CONTRIOL DE PROGRAMACION

PARA LAS OBRAS DE MANTENIMIENTO ADECUACION Y MEJORAMIENTO DE INMUEBLES DONDE FUNCIONAN LAS OFICINAS DE REGISTRO DE INSTRUMENTOS PUBLICOS. GRUPO 1¨.

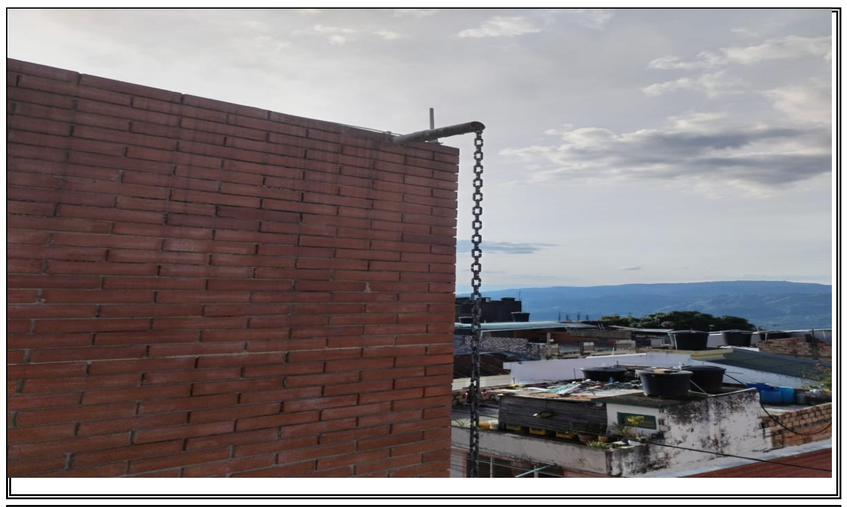
Comentario: Se obseva la humedad que tiene el muro del ultimo piso de esta sede.
