INFORME TÉCNICO ACCIDENTALIDAD

ATROPELLO

Vía: Mocoa - Pitalito, Paso nacional Mocoa- sector Avenida Colombia
PR 0+0845 Ruta Nacional 4503
Martes, 14 de noviembre de 2023

ADMINISTRADOR VIAL 2: MANYEI INGENIERIA. S.A.S
CONTRATO No. 2585 DE 2023

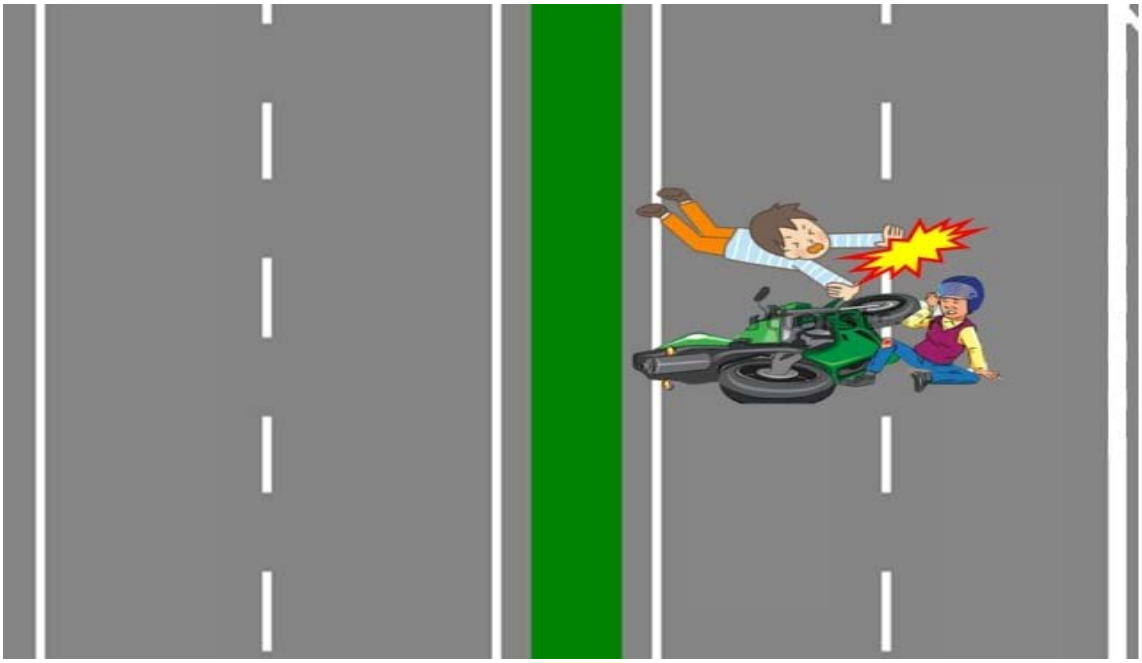
6.1 BOSQUEJO DE LA ESCENA DEL ACCIDENTE Y UBICACIÓN DE EVIDENCIAS.

Teniendo en cuenta la posible causa del accidente de cruzar sin observar sigue siendo uno de los mayores errores que cometen los peatones en el país. Esta grave falla se ve inducida por la adopción de nuevos hábitos como hablar por celular o chatear, igualmente el olvido sistemático de “mirar de un lado al otro” antes de cruzar, han causado elevados índices de accidentalidad.

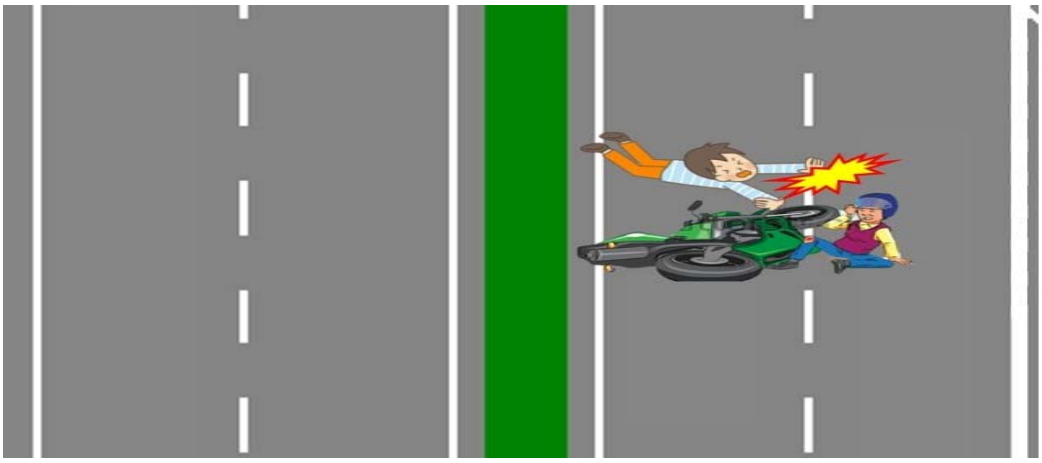
SEÑALIZACION HORIZONTAL

El tramo en mención no cuenta con señalización horizontal.

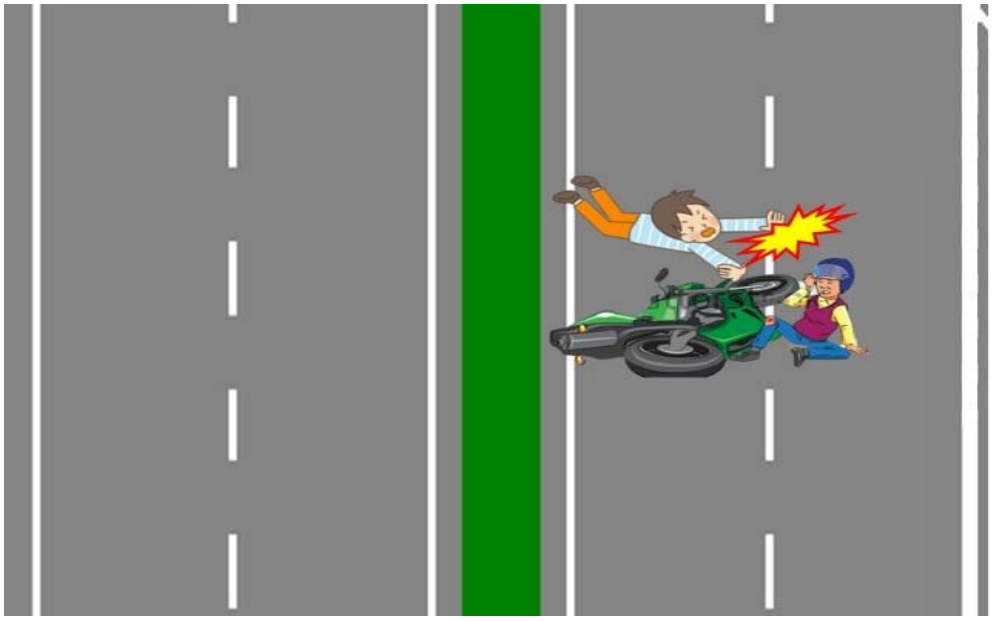
El día martes 14 de noviembre de 2023 a las 18:03 horas en el PR0+0845 ocurre el evento del accidente, según información reportada por la policía de tránsito y transporte, la persona involucrada se desplazaba por la vía, al pasar caminando desde el separador de la via hacia el andé de al frente, sin observar; y una motocicleta que transitaba sin poder esquivaro lo atropella generando el accidente en el carril izquierdo de la calzada derecha.

Como consecuencia el accidente deja herido al peatón y al conductor de la motocicleta. La superficie del pavimento hidráulico estaba en buenas condiciones en general, sin baches.

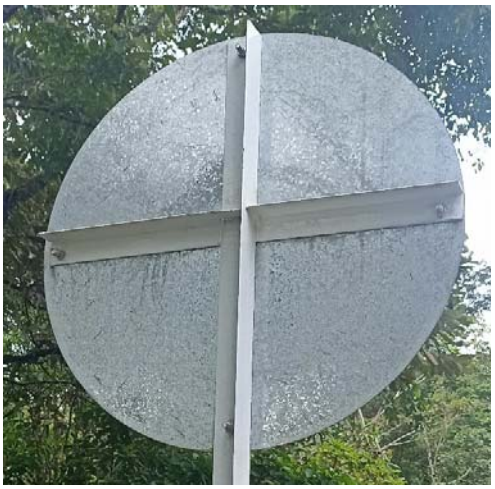
PR18+0735, en margen derecha, Señal preventiva SP-07 zona de curvas sucesivas la primera a la izquierda.

PR18+0736, en margen izquierda, Señal preventiva SP-07 zona de curvas sucesivas la primera a la izquierda.

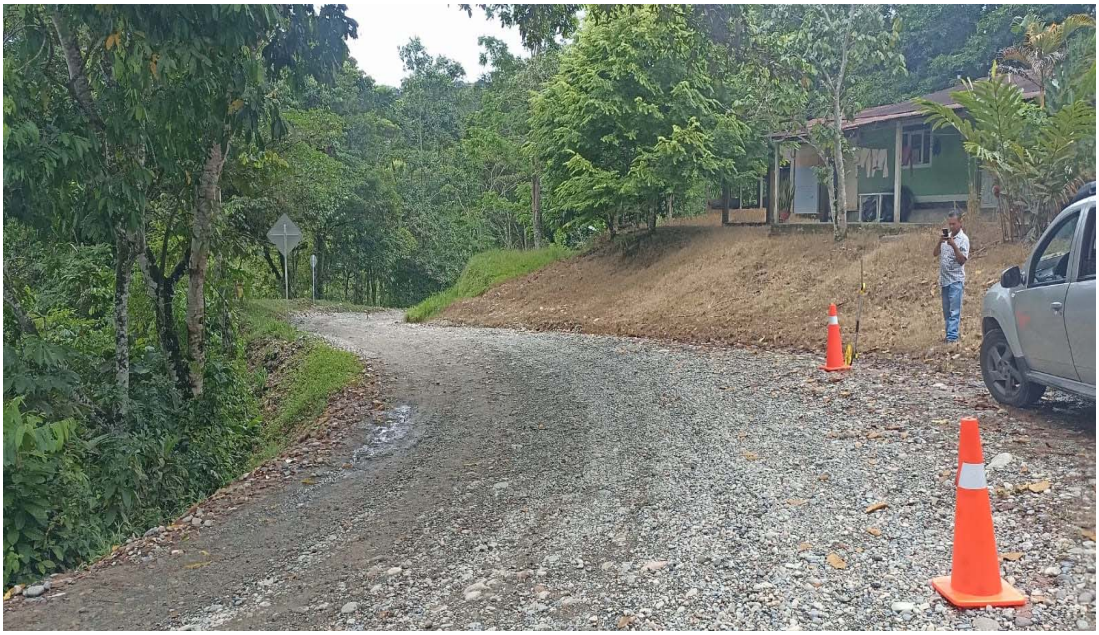
PR18+0955, en margen derecha, Señal preventiva SP-07 zona de curvas sucesivas la primera a la izquierda.

PR18+0960, en margen izquierda, Señal preventiva SP-04 curva pronunciada a la derecha.

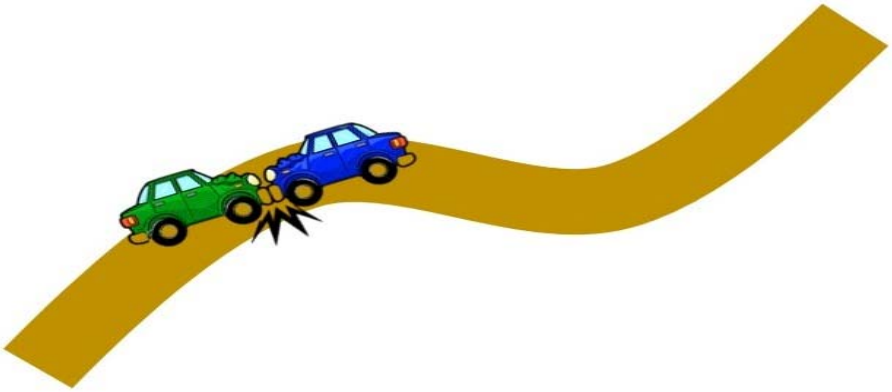
4. FOTOGRAFIAS DEL DETALLE DEL ACCIDENTE

Posición final de los vehiculos y su estado después del choque.

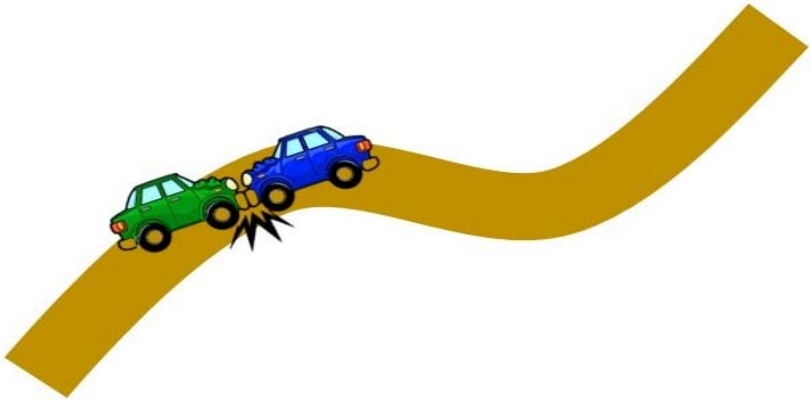
El día viernes 17 de noviembre de 2023 a las 07:30 horas en el PR 18+0817 ocurre el evento del accidente, según testigos es causado por exceso de velocidad del vehículo que transita en sentido Puerto Guzmán - Villagarzón, teniendo en cuenta la zona de curvas, lo cual contribuye a perder el control y maniobrabilidad del vehículo al girar y generando la salida del vehículo de su carril, impactando contra vehículo 1 que transita en carril contrario Villagarzón – Puerto Guzmán.

La superficie de rodadura es en afirmado. El tramo vial cuenta con señalización vertical.

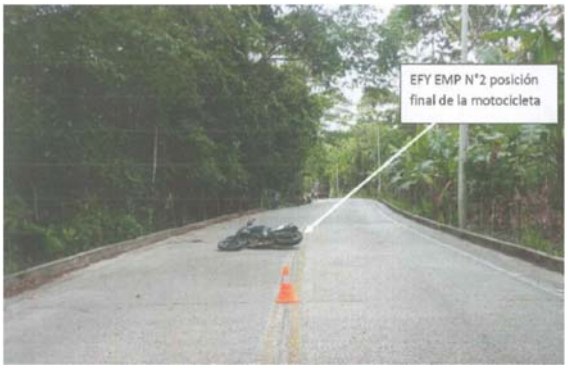
3.3.2 Horizontal

El tramo en mención cuenta con señalización horizontal, en el eje con línea amarilla doble continua y en los bordes con línea blanca continua.

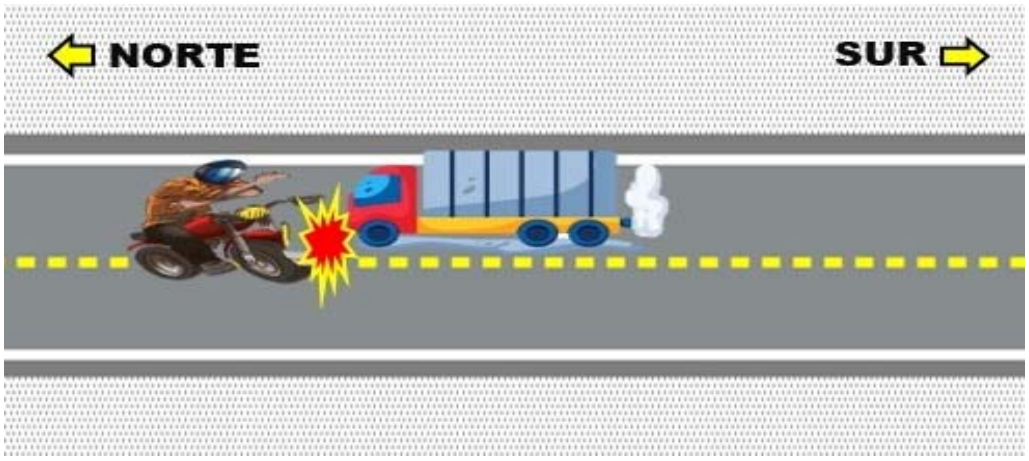
Posición del camión después del choque.

Posición de la motocicleta después del choque.

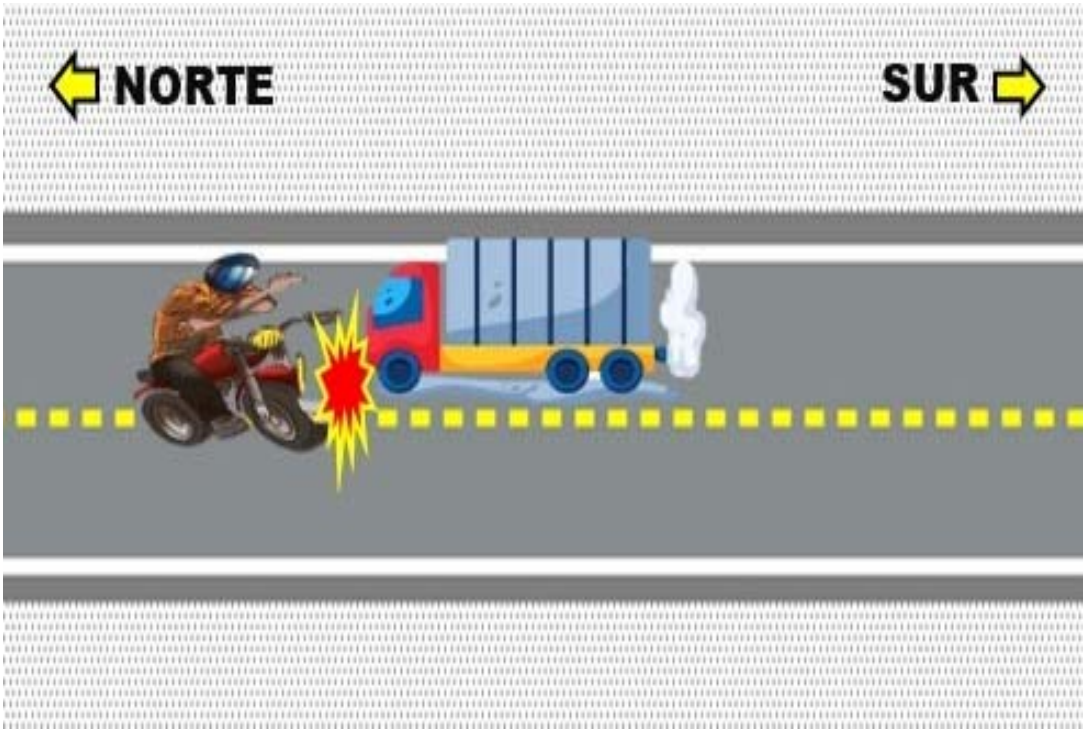
El día sábado 18 de noviembre de 2023 a las 14:50 horas en el k1+0170 ocurre el evento del accidente, según información reportada por la policía de tránsito y transporte, el vehículo 1 transitaba en sentido sur – norte y el vehículo 2 transitaba en sentido norte – sur.

Como consecuencia el accidente deja herido al conductor del vehiculo 2. La superficie del pavimento hidráulico estaba en buenas condiciones, piso seco, señalización horizontal y vertical y con iluminación artificial.

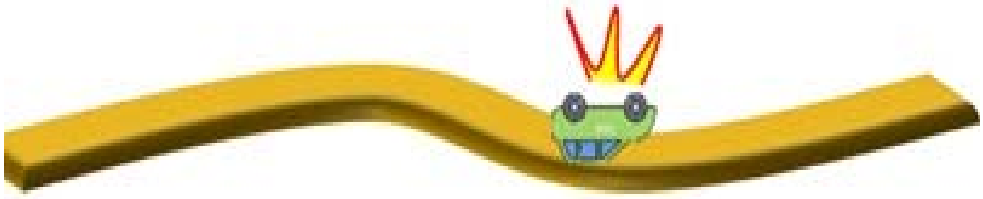
5. BOSQUEJO DE LA ESCENA DEL ACCIDENTE Y UBICACIÓN DE EVIDENCIAS

El día martes 21 de noviembre de 2023 a las 09:30 horas en el PR 16+0755 ocurre el evento del accidente, según testigos el vehículo que transitaba sentido Villagarzón – Puerto Guzmán presento fallas técnicas en los frenos, y teniendo en cuenta el sitio de curvas sucesivas, el conductor pierde el control del vehículo y generar el volcamiento.
