REGISTRO FOTOGRÁFICO

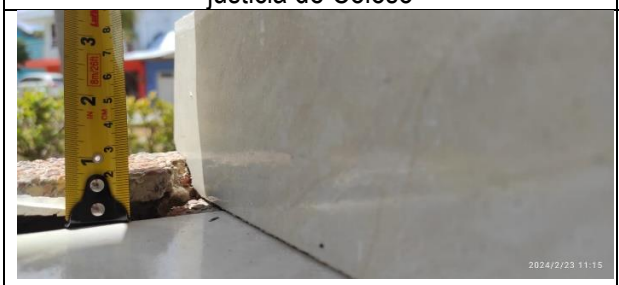
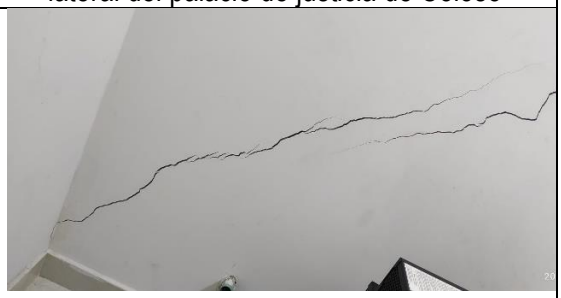
Fisuras horizontales en fachada del palacio de justicia de Colosó	Fisuras en diagonal en fachada del palacio de justicia de Colosó

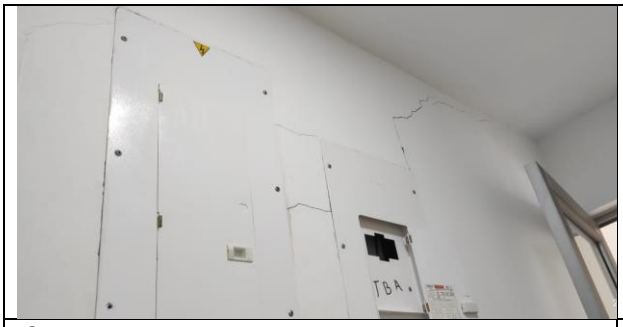
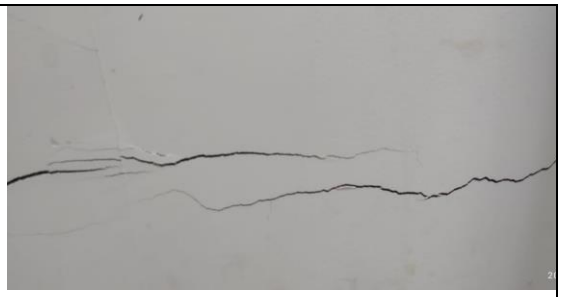
Asentamiento visible en enchape de piso terraza del palacio de justicia de Colosó	Fisuras Horizontales en muros internos del palacio de justicia de Colosó

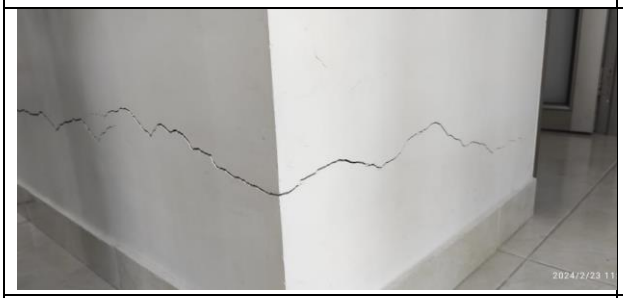
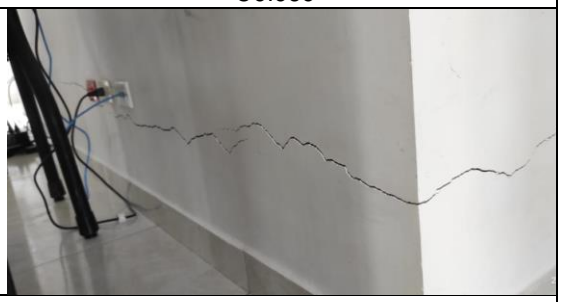
Fisuras horizontales en fachada del palacio de justicia de Colosó	Apreciación de terreno asentado en jardinera lateral del palacio de justicia de Colosó

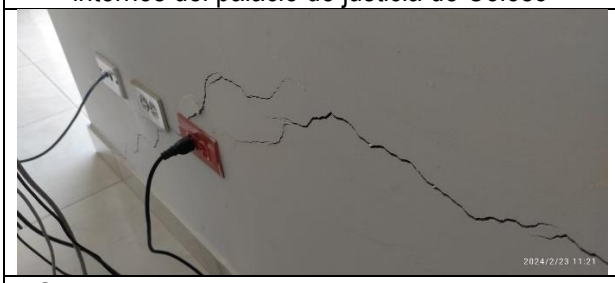
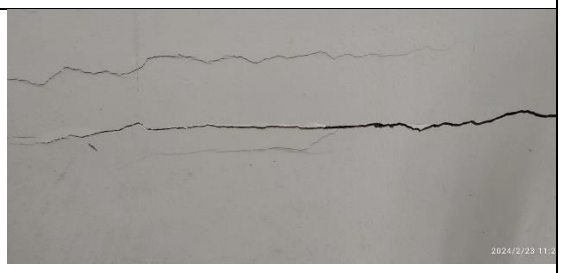
Asentamiento visible en enchape de piso terraza del palacio de justicia de Colosó	Fisuras en diagonal muros internos del palacio de justicia de Colosó

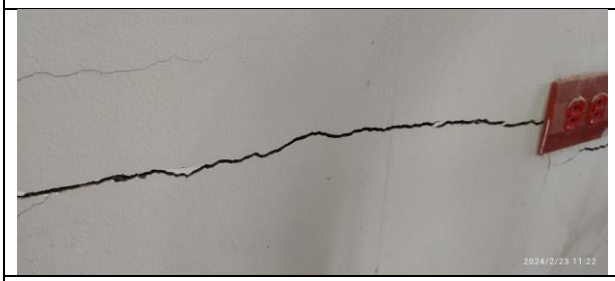
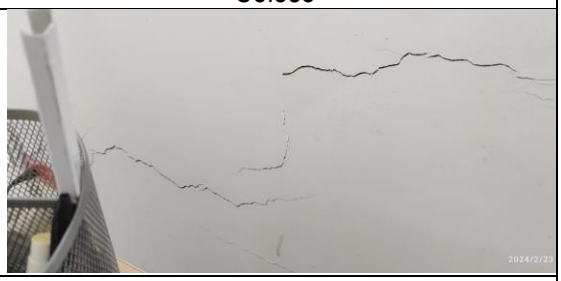
Grietas en diagonal muros internos del palacio de justicia de Colosó (cuarto eléctrico)	Grietas Horizontales paralelas al piso en muros internos del palacio de justicia de Colosó

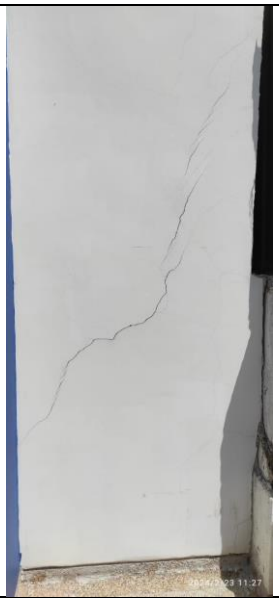
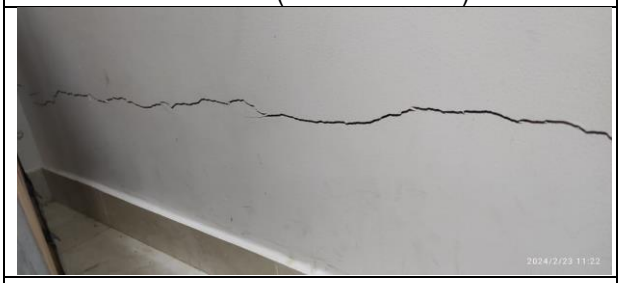
Grietas Horizontales paralelas al piso en muros internos del palacio de justicia de Colosó	Grietas del palacio de justicia de Colosó
