CONTRATO No. 2642 DE 2023

INFORME MENSUAL N° 3 DE ADMINISTRACIÓN VIAL

SECTOR LOS GRILLOS – NUEVO- CHORROBLANCO RUTA 6211

PERIODO: OCTUBRE DE 2023

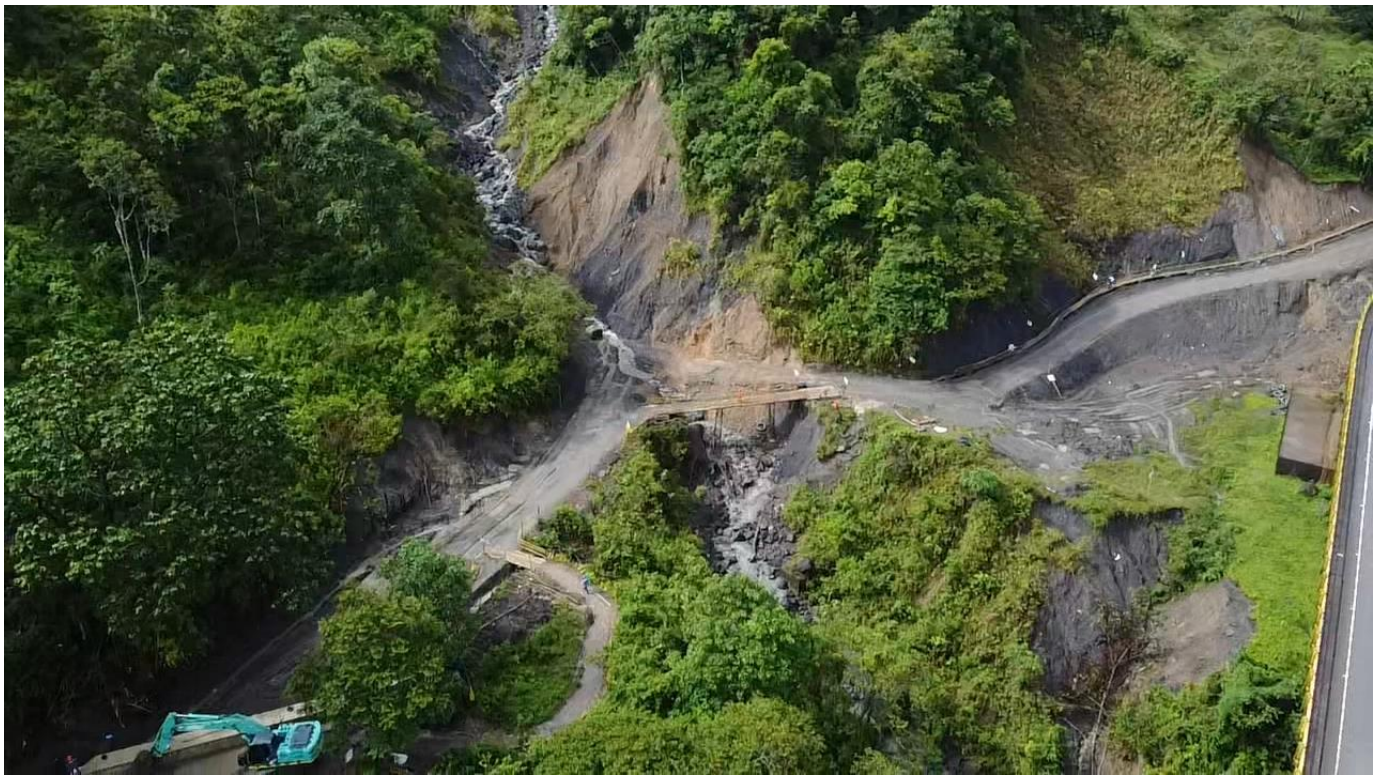
PR 80+0980 AL PR 82+0000 La zona está compuesta por depósitos coluviales se encuentra entre dos fuentes hídricas Q. Grillos y Q. Chorro blanco, esta zona presenta procesos de socavación, flujos de detritos y deslizamientos complejo que compromete al puente Chorro blanco.
Se puede observar que las obras complementarias para protección de la estructura del puente (azudes) que van desde la parte alta hasta la quebrada Los Grillos hasta entregar en el río, están tapados, socavados o han colapsado, también se observa que el agua de escorrentía por el costado derecho estribo de entrada norte ha ocasionado erosión y socavación en la zona próxima donde se construyó la obra para protección del estribo 2 del puente.

Toda la obra requiere monitoreo permanente debido al movimiento continuo de la zona, dentro del contrato 2680 de 2019 hito 2 se hace las recomendaciones de las obras requeridas para mantenimiento de las zonas de inestabilidad. El 13 de septiembre de 2021, se presentó en el sector chorro blanco un considerable deslizamiento de material (suelo y rocas) del talud lado derecho, parte de este tuvo impacto directo y quedo depositado en la zona de la pila 3 del puente Chorro blanco.

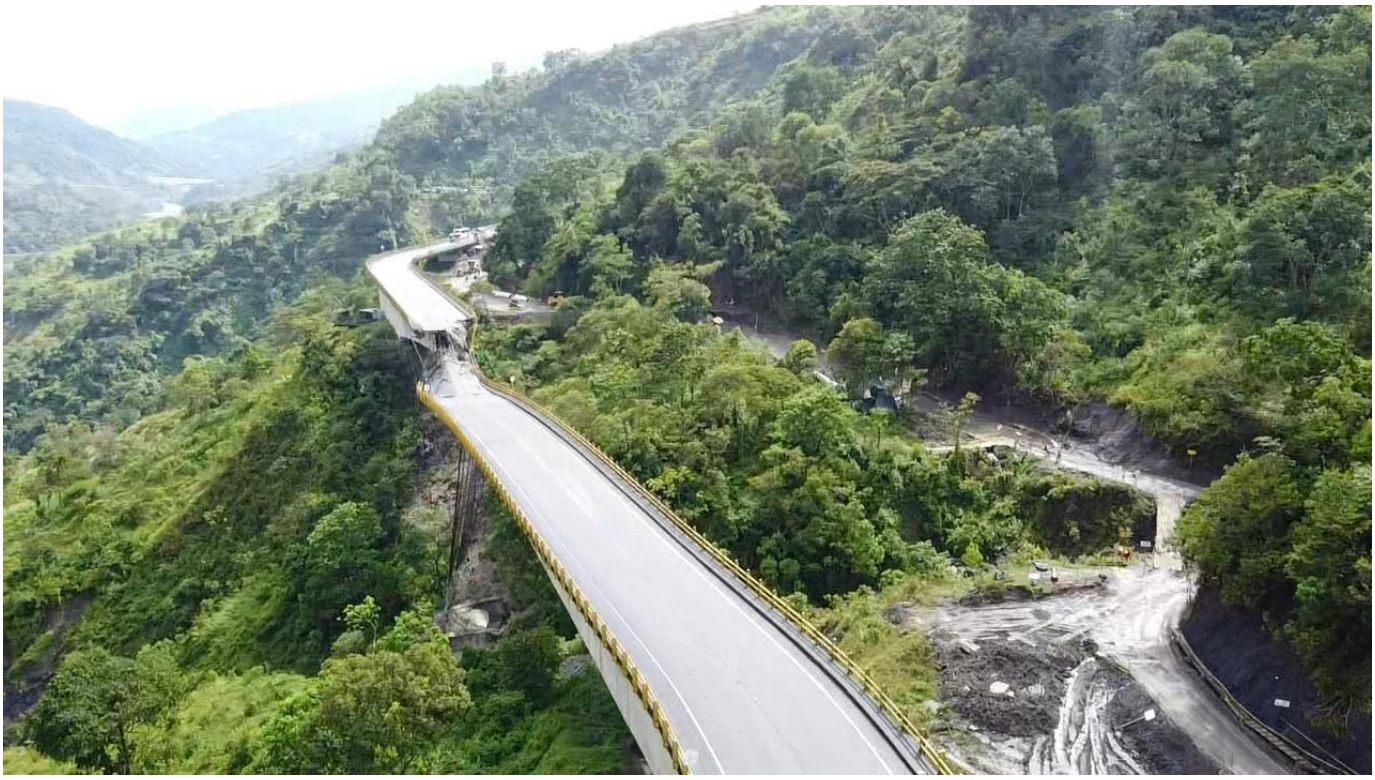
COLAPSO PUENTE LOS GRILLOS PR 81+0184

Acceso norte PUENTE LOS GRILLOS PR 81+0084

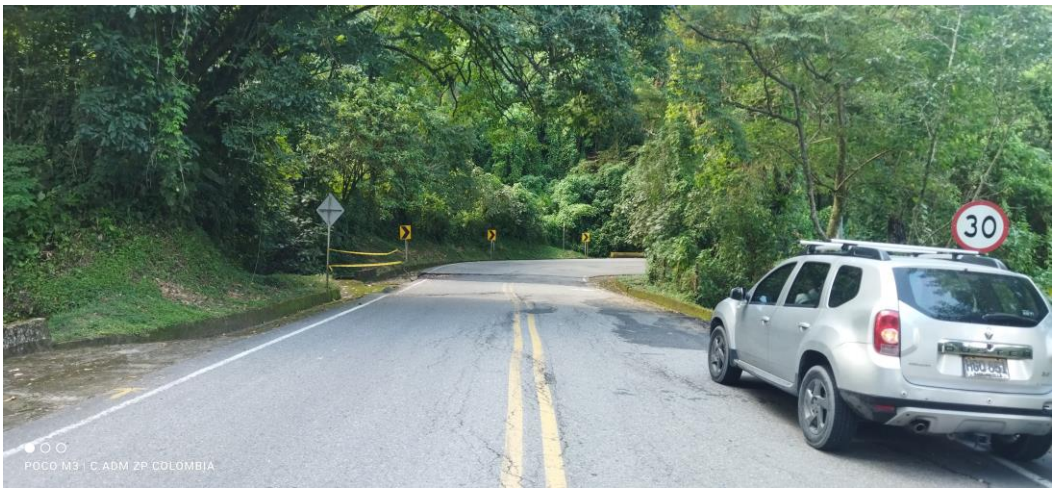
- **PR 86+0450** Sector La Orquídea. Socavación y daño en a batea del paso alterno utilizado para tránsito de carga extra dimensionada.

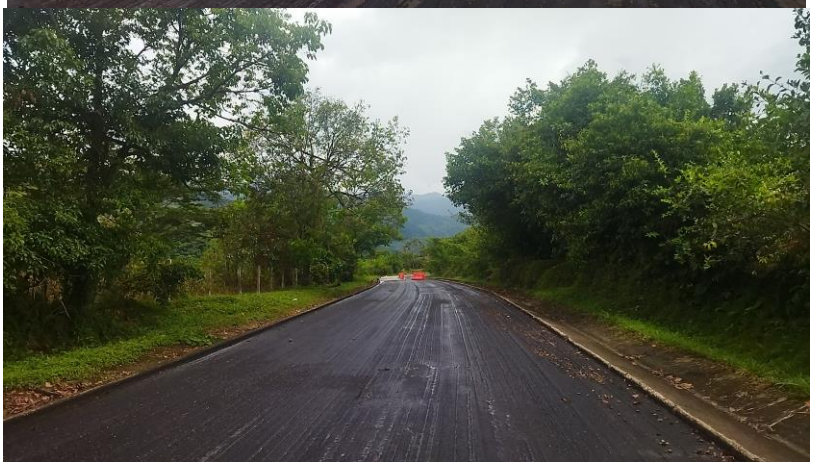
INTERVENCION CON PARCHEO TECNICO ENTRE EL PR 74 AL PR 75 +0100

DURANTE EL MES DE OCTUBRE NO CONTINUARON LAS ACTIVIDADES DEJANDO TRAMOS FRESADOS, LOS CUALES SE VIERON AFECTADOS CON LA ESCORRENTIA

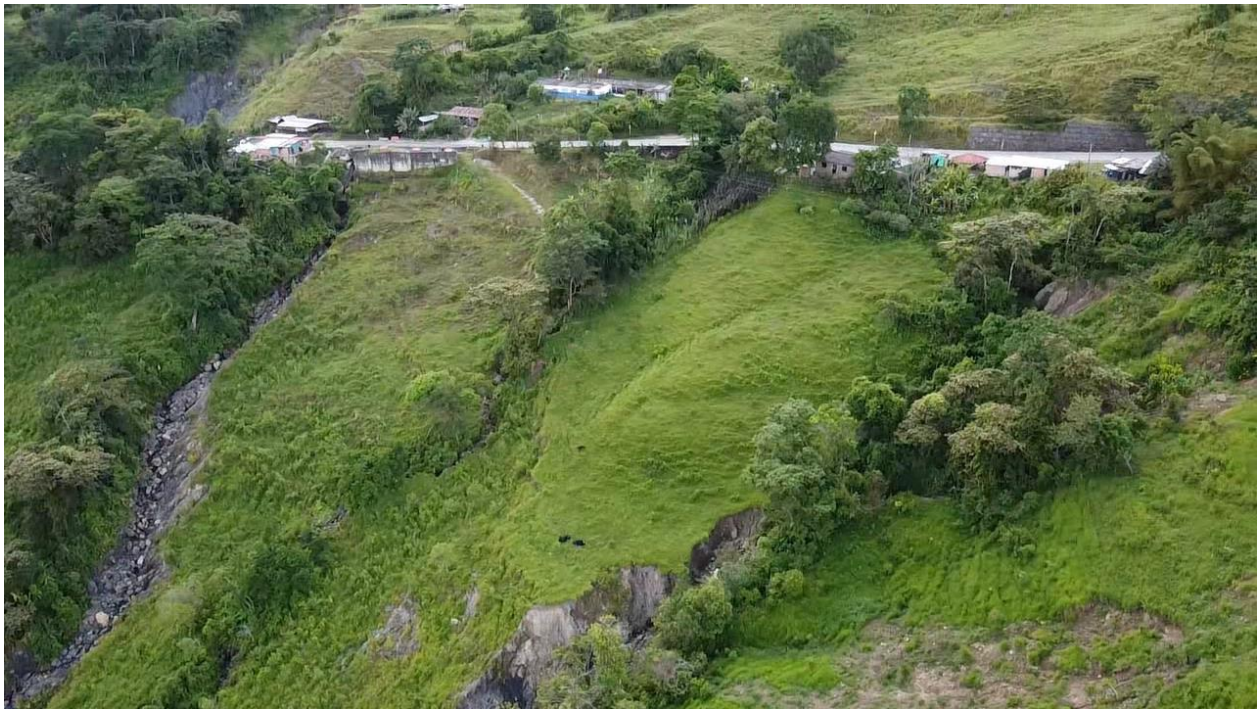
PR 66+0000 zona de movimiento en masa

PR 78+0900 talud superior inestable se aprecian escarpes y material suelto

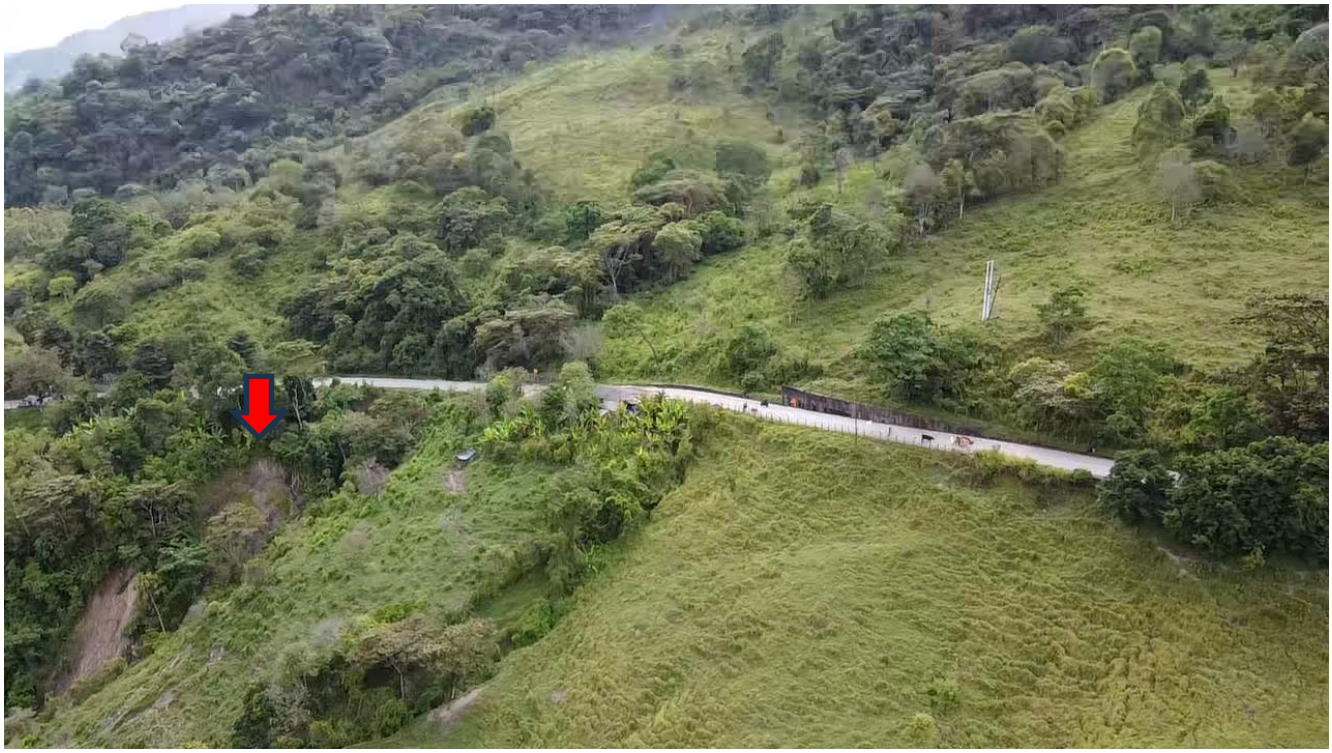
PR 79+0800 80+0100. INESTABILIDAD DE LA ZONA LA INESTABILIDAD DE MASA DE SUELO INVOLUCRA TALUD SUPERIOR E INFERIOR, EL TERRENO PRESENTA GRIETAS, DESPLAZAMIENTO Y HUNDIMIENTO DE LA BANCADA, EN LA PATA DEL TALUD HAY UN SEVERO PROCESO DE SOCAVACIÓN DEL RÍO CUSIANA.

PR 80 AL PR 80 +0600 SECTOR LA LEONERA, ZONA INESTABLE PROCESO EROSIVO SEVERO EN LA PARTE ALTA Y BAJA DE LAS ZONAS CONTIGUAS A ALA VÍA.

SECTOR ENTRE EL VIADUCTO LA LEONERA Y LOS GRILLOSSE OBSERVA PROCESOS EROSIVOS SEVEROS EN EL TALUD INFERIOR, POR ACCION DEL RIO CUSIANA, EL TRAMO DE VIA PRESENTA FISURAS Y HUNDIMIENTO

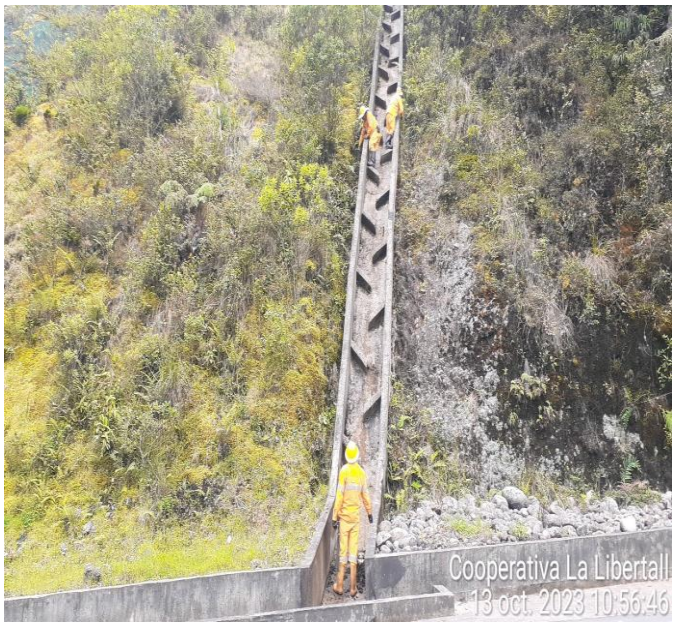
LIMPIEZA CUNETA PR 39+0000
