INFORME TÉCNICO ACCIDENTALIDAD

ATROPELLO

Vía Puente Internacional San Miguel – Santa Ana

PR 59+0150 Ruta Nacional 4501

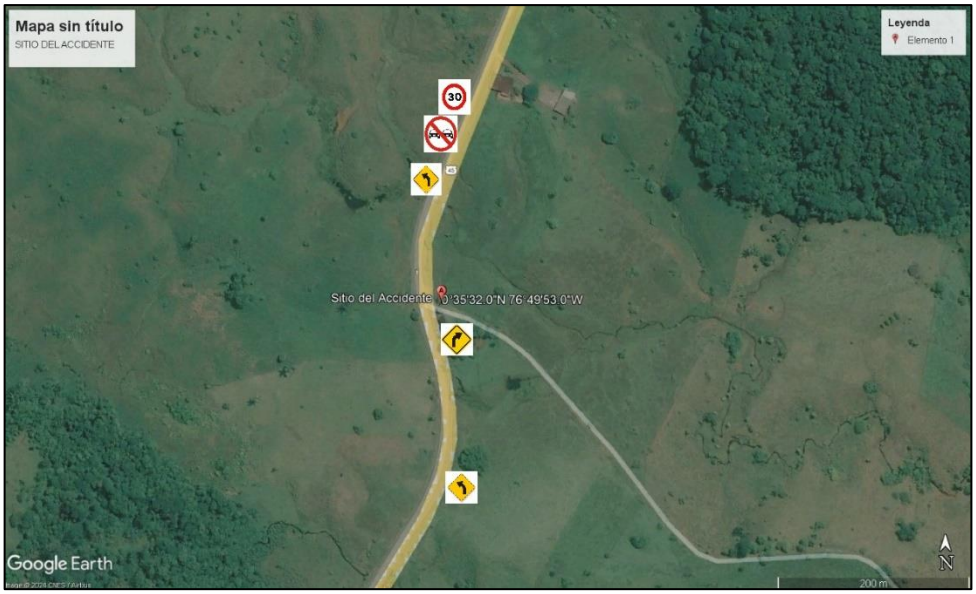
El tramo en mención se encuentra sobre la entrada de una curva derecha, la cual presenta berma en sus costados; con calzada bidireccional conformada por dos carriles utilizados en sentido La Hormiga – Orito y el otro en sentido Orito – La Hormiga. La superficie de rodadura está conformada por concreto rígido en buenas condiciones y su visual no se encuentra disminuida.

Imagen 2. Lugar del accidente con señalización.
Fuente: Google Earth.

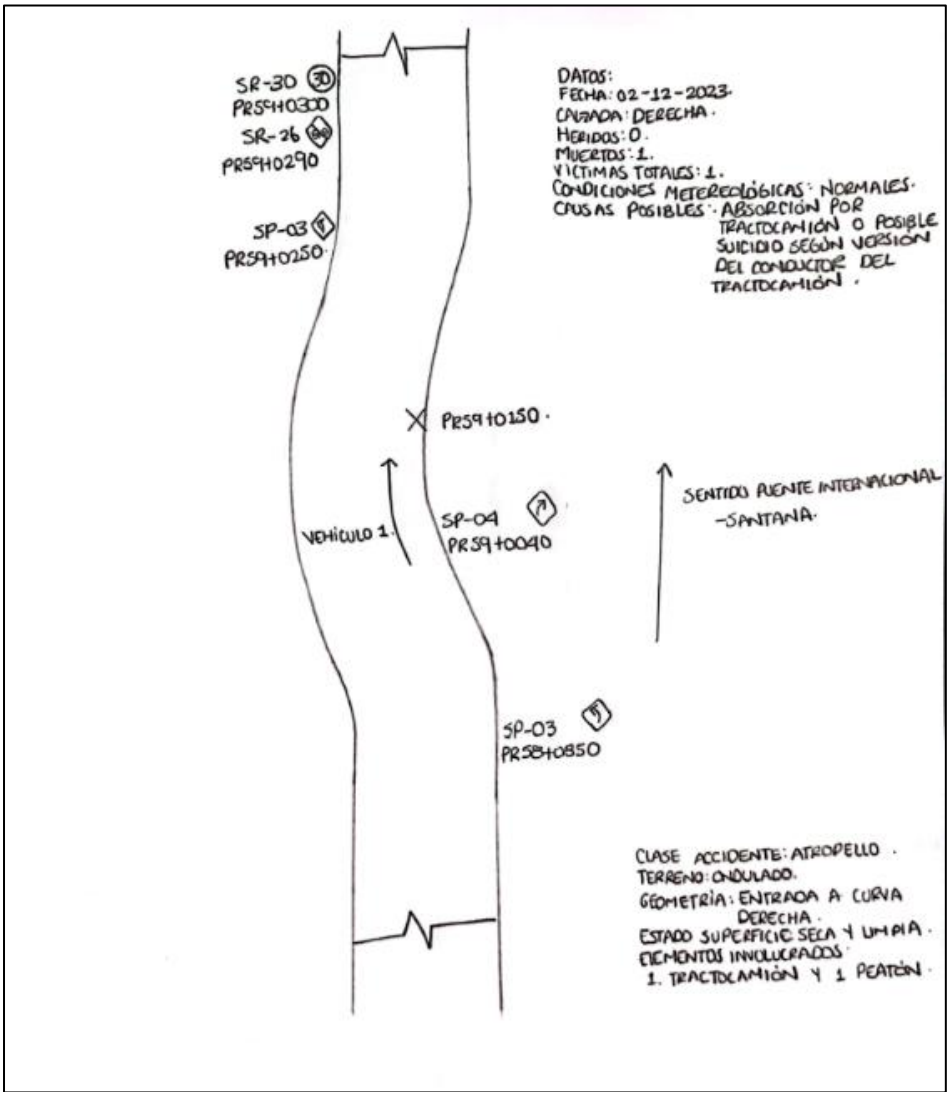
Imagen 14. Bosquejo de la escena del accidente.
Fuente: AMV1, tomado en campo.

Lo anterior debido a que de acuerdo al testimonio del conductor del tractocamión que se anexa al informe policial inspección San Vicente de Luzón, el peatón se lanza al vehículo en movimiento, tratándose de un aparente suicidio.

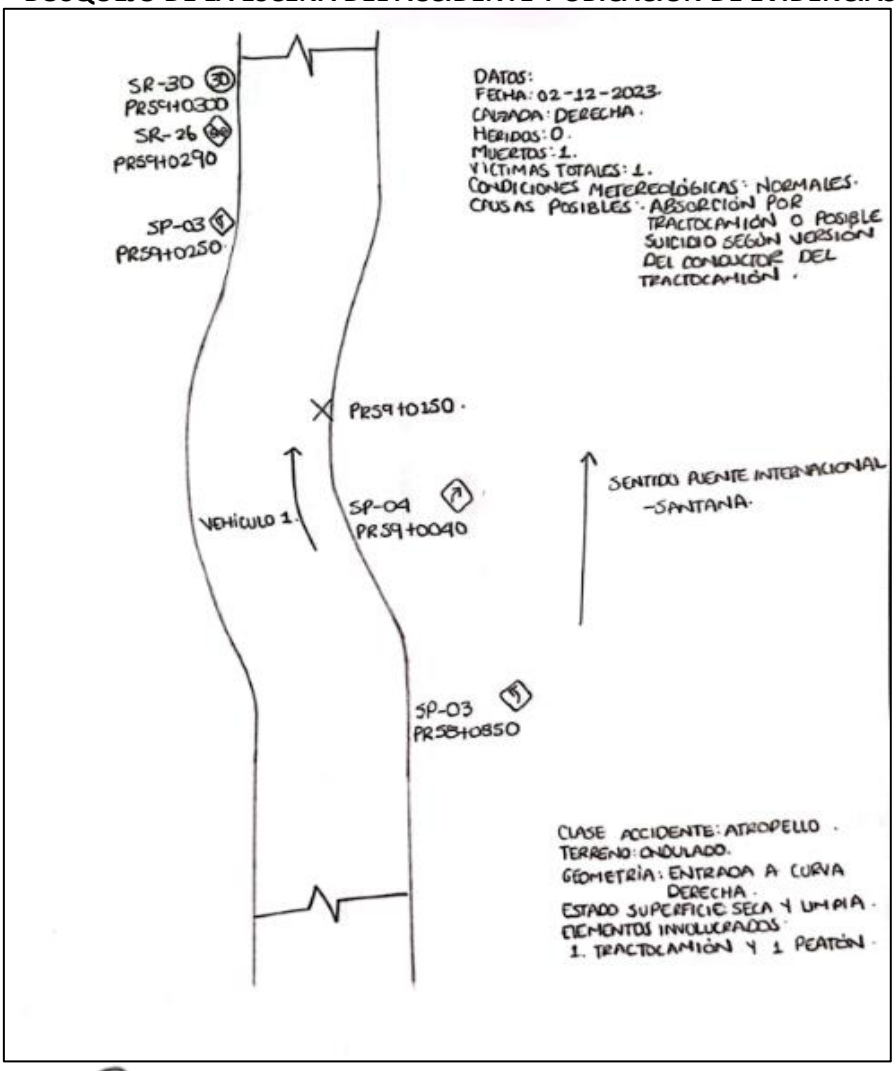
BOSQUEJO DE LA ESCENA DEL ACCIDENTE Y UBICACIÓN DE EVIDENCIAS

Según la hora, fecha, el estado de la vía, los daños causados en los vehículos, el informe presentado por la Secretaria de Tránsito de Orito y la versión del señor Fabian Ernesto Piscal Paz, conductor del tractocamión involucrado en el accidente, es probable que el accidente se haya presentado por un lado, por absorción por tractocamión o posible caso de suicidio según versiones del conductor, lo que hizo que el vehículo N°1 impactara al peatón que se encontraba al costado derecho de la vía, causando su muerte en el lugar del accidente. El cuerpo del señor Pablo Vidal Casanova Sapuy, víctima mortal del accidente, fue sometido a la cadena de custodia y traslado a medicina legal de Puerto Asís-Putumayo, para llevar a cabo la realización de la necropsia, pruebas de toxicología y alcoholemia, así como determinar las posibles causas y hora de la muerte. En cuanto al reporte del evento en la plataforma Hermes, debido a que esta se encuentra inactiva, no se pudo reportar el evento en dicha plataforma.

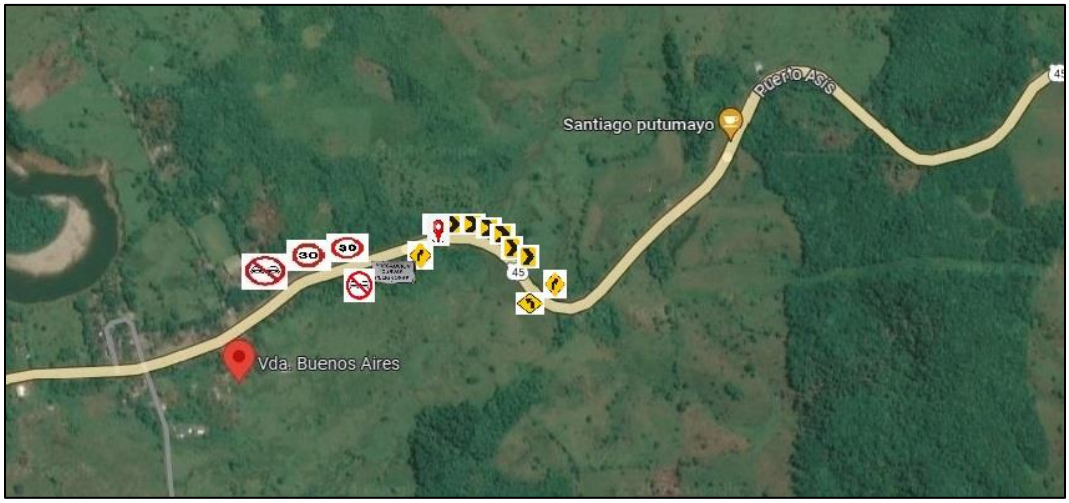
El tramo en mención se encuentra sobre la entrada de una curva derecha, la cual presenta berma en sus costados; con calzada bidireccional conformada por dos carriles utilizados en sentido Orito – Santana y el otro en sentido Santana – Orito. La superficie de rodadura está conformada por concreto rígido en buenas condiciones y su visual no se encuentra disminuida.

Imagen 2. Lugar del accidente con señalización.
Fuente: Google Maps

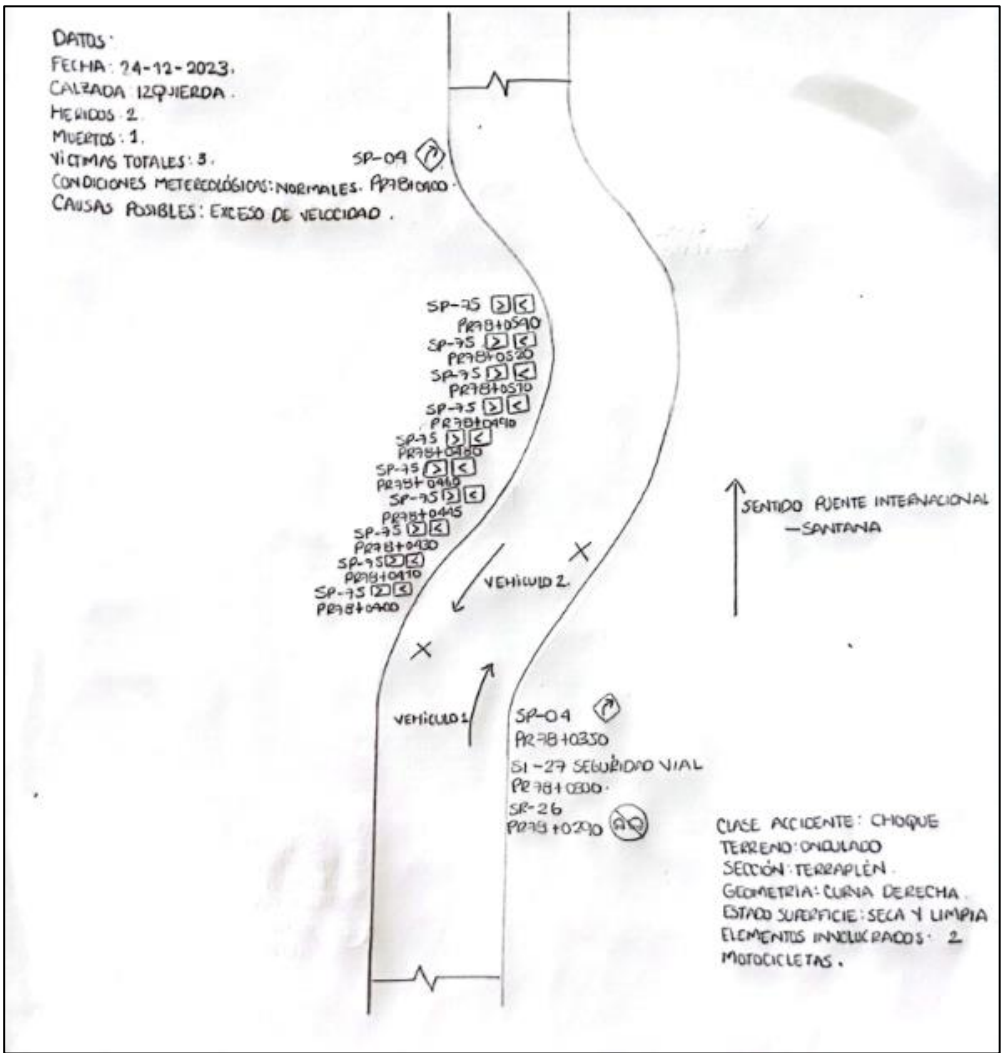
Imagen 21. Bosquejo de la escena del accidente.
Fuente: AMV1, tomado en campo.

Según versiones de los testigos, el informe policial, la hora, fecha, el estado de la vía y los daños causados en los vehículos es probable que el accidente se haya presentado por exceso de velocidad, lo que hizo que la motocicleta N°1 impactara con la N°2 dejando a cada una de ellas al borde de la vía a una distancia entre ellas de 12.30 m, lo anterior causando que el conductor y parrillero de la moto N°2 resultarán heridos y el conductor de la motocicleta N°1 falleciera. El cuerpo del señor Javier Caicedo Correa, víctima mortal del accidente y quien conducía la motocicleta Nº1, fue sometido a la cadena de custodia y traslado a la morgue del hospital de Orito para llevar a cabo la realización de la necropsia, pruebas de toxicología y alcoholemia, así como determinar las posibles causas y hora de la muerte. En cuanto al reporte del evento en la plataforma Hermes, debido a que esta se encuentra inactiva, no se pudo reportar el evento en dicha plataforma.
