REALIZAR EL MONITOREO DE LA ESTABILIDAD DEL TALUD EN EL PREDIO DEL COLEGIO MARIA CANO DE LA LOCALIDAD 18 - RAFAEL URIBE URIBE - CPF 1859 MEDIANTE LA LECTURA DE LOS INCLINÓMETROS Y PIEZÓMETROS, EL CONTROL TOPOGRÁFICO, LA ELABORACIÓN Y PRESENTACIÓN DE INFORMES PERIÓDICOS

INFORME No. 4

CYDG-1682

INGENIERÍA C&D S.A.S.

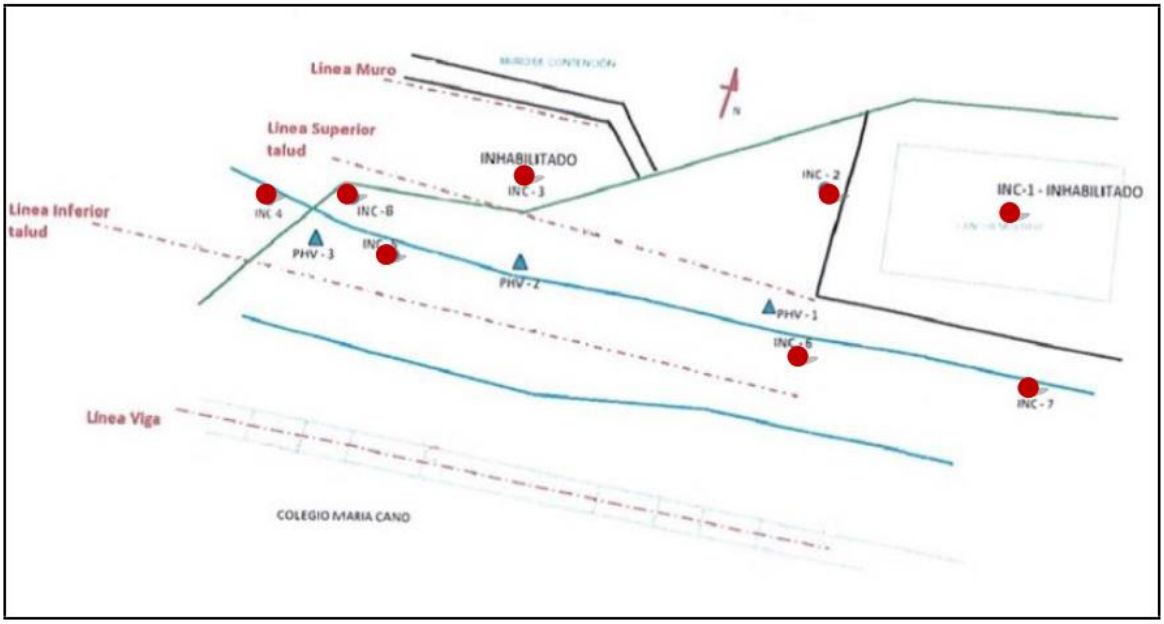
Figura 3-1 Ubicación de la instrumentación geotécnica
Fuente: Elaboración propia.

Tal y como se presenta en el ANEXO B del presente documento, se instalaron nueve (9) cajas de protección para la instrumentación geotécnica, sin embargo, días después se percató que hacía falta la caja de protección del inclinómetro No. 4, la cual se encontraba fuera del predio del colegio.

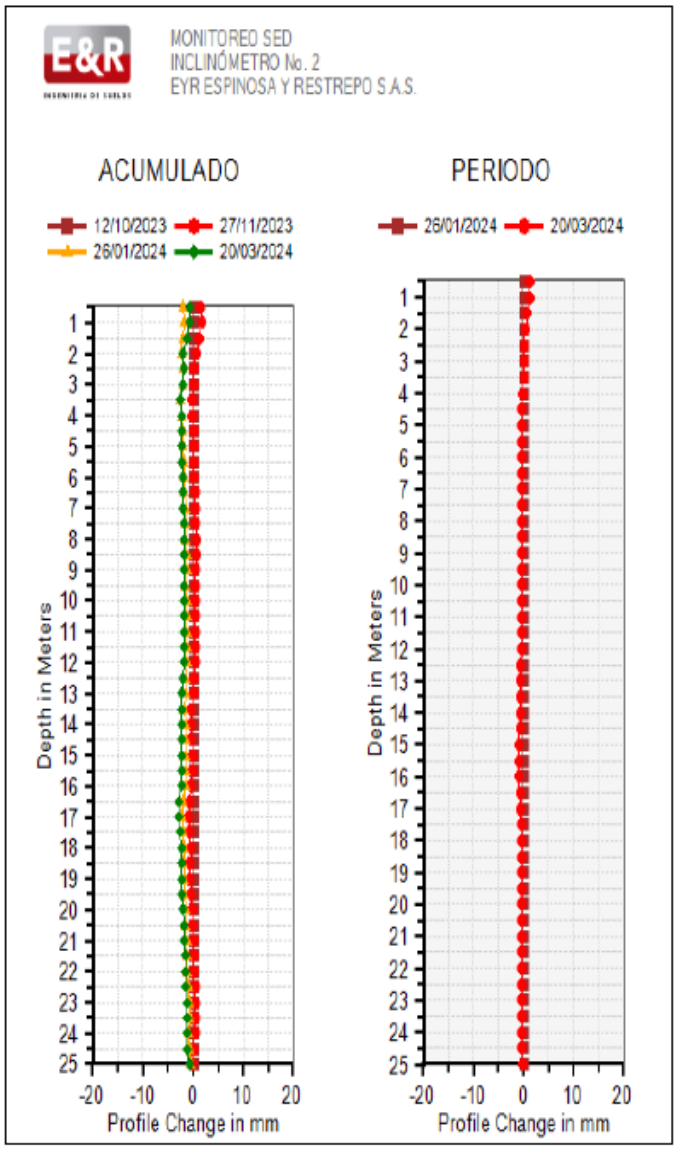
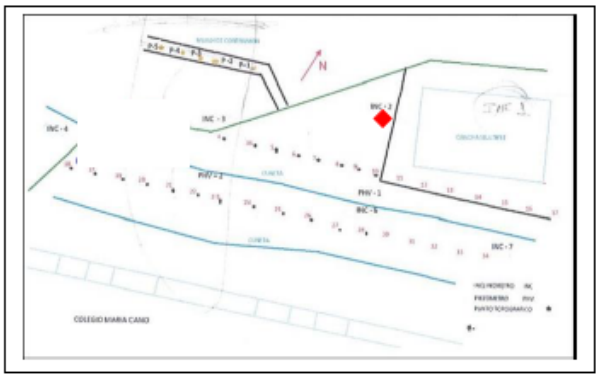
3.1 INCLINÓMETRO 2:

A la fecha, el inclinómetro presenta las siguientes variaciones.

PERIODO	26/01/2024	20/03/2024
DEFORMACION (mm)	SENTIDO	PROFUNDIDAD (m)
<1	ladera arriba (A-)	-
1.3	ladera abajo (A+)	Superficie

ACUMULADO		20/03/2024
DEFORMACION (mm)	SENTIDO	PROFUNDIDAD (m)
2.8	ladera arriba (A-)	-17
<1	ladera abajo (A+)	-

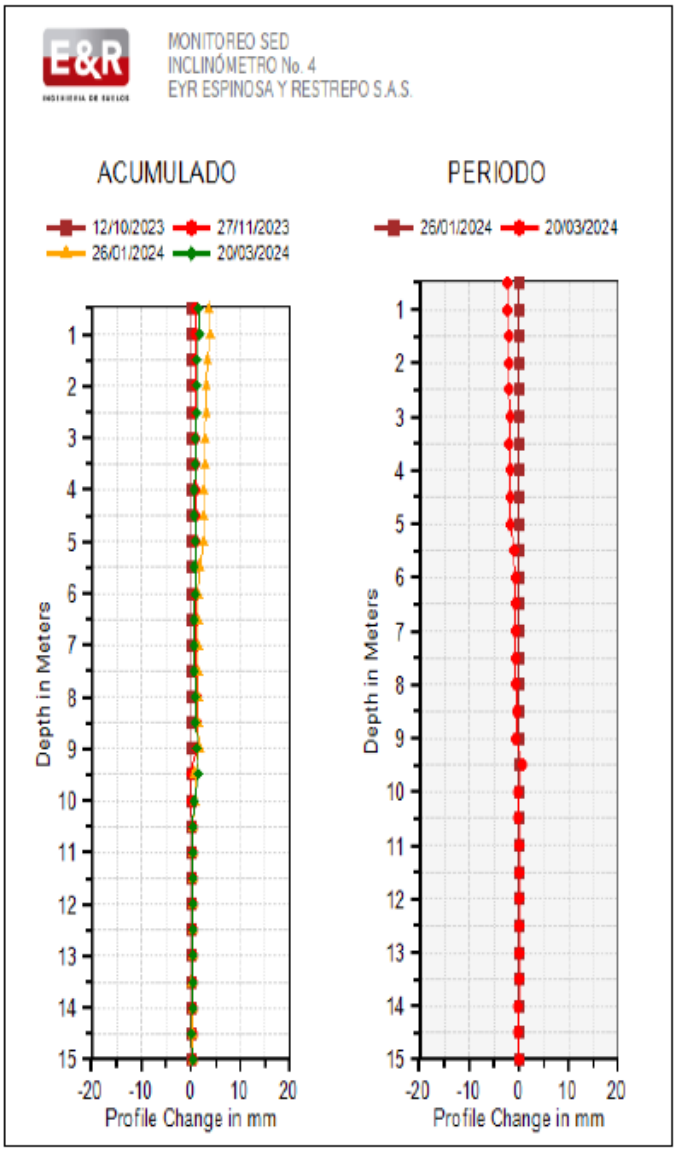
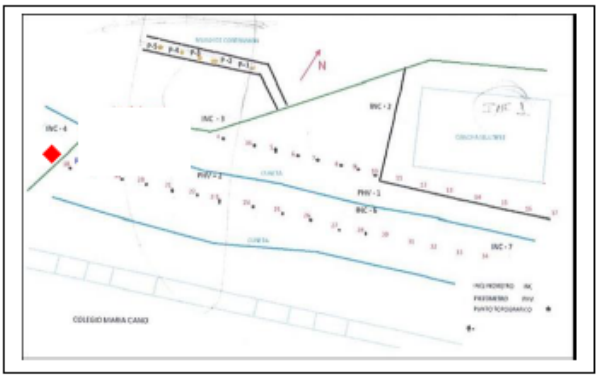
3.2 INCLINÓMETRO 4:

A la fecha, el inclinómetro presenta las siguientes variaciones.

PERIODO	26/01/2024	20/03/2024
DEFORMACION (mm)	SENTIDO	PROFUNDIDAD (m)
2.1	ladera arriba (A-)	Superficie
<1	ladera abajo (A+)	-

ACUMULADO		20/03/2024
DEFORMACION (mm)	SENTIDO	PROFUNDIDAD (m)
-	ladera arriba (A-)	-
3.8	ladera abajo (A+)	-1

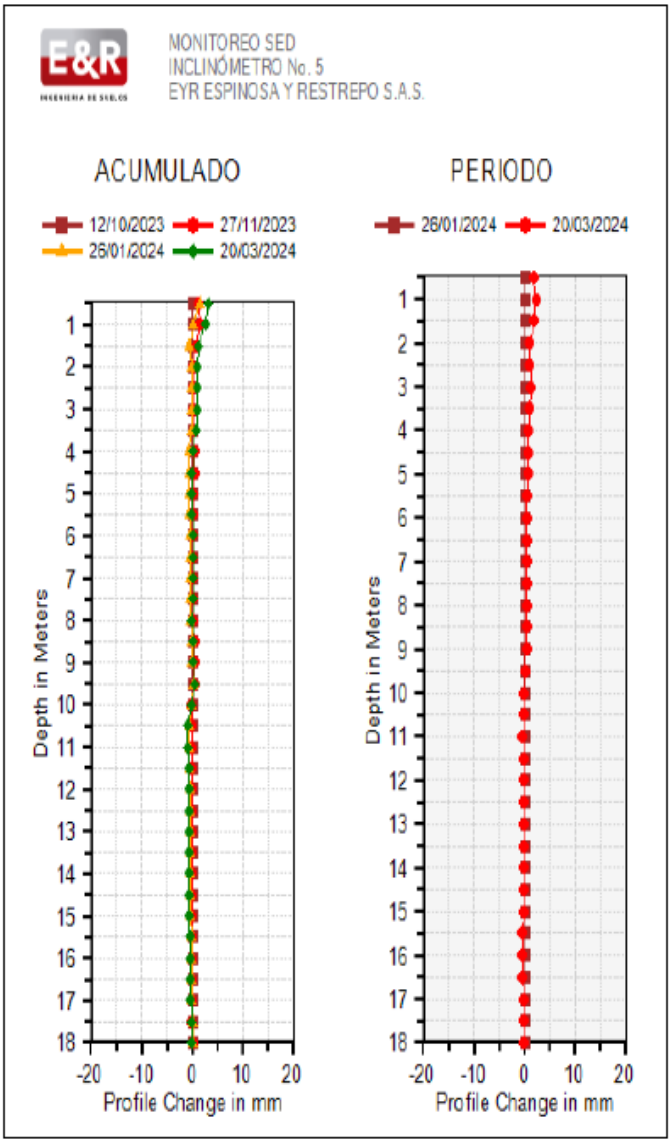
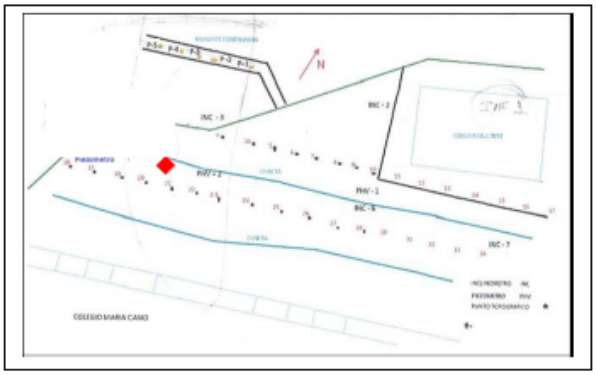
3.3 INCLINÓMETRO 5:

A la fecha, el inclinómetro presenta las siguientes variaciones.

PERIODO	26/01/2024	20/03/2024
DEFORMACION (mm)	SENTIDO	PROFUNDIDAD (m)
<1	ladera arriba (A-)	-
2.1	ladera abajo (A+)	-1

ACUMULADO		20/03/2024
DEFORMACION (mm)	SENTIDO	PROFUNDIDAD (m)
<1	ladera arriba (A-)	-
3.1	ladera abajo (A+)	Superficie

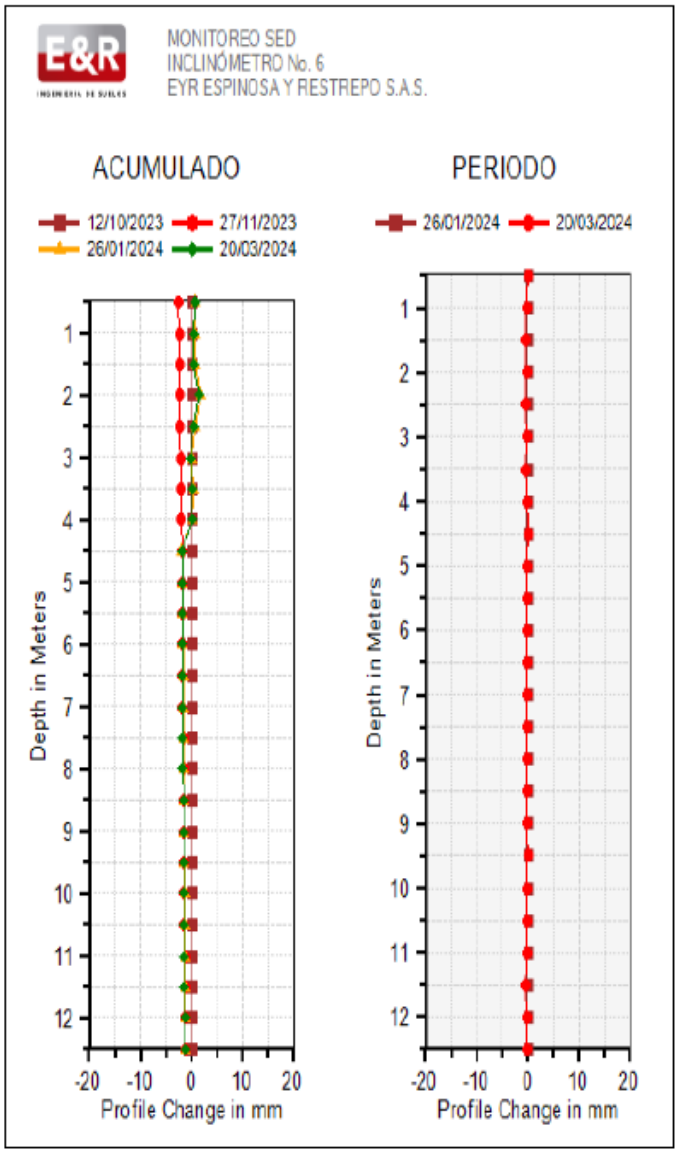
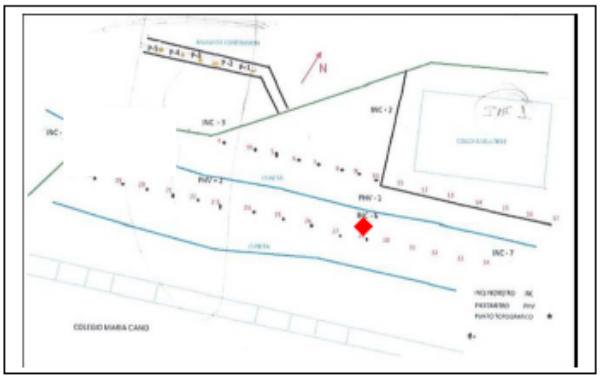
INCLINÓMETRO 6:

A la fecha, el inclinómetro presenta las siguientes variaciones.

PERIODO	26/01/2024	20/03/2024
DEFORMACION (mm)	SENTIDO	PROFUNDIDAD (m)
<1	ladera arriba (A-)	-
<1	ladera abajo (A+)	-

ACUMULADO		20/03/2024
DEFORMACION (mm)	SENTIDO	PROFUNDIDAD (m)
2.5	ladera arriba (A-)	Superficie
1.6	ladera abajo (A+)	-2

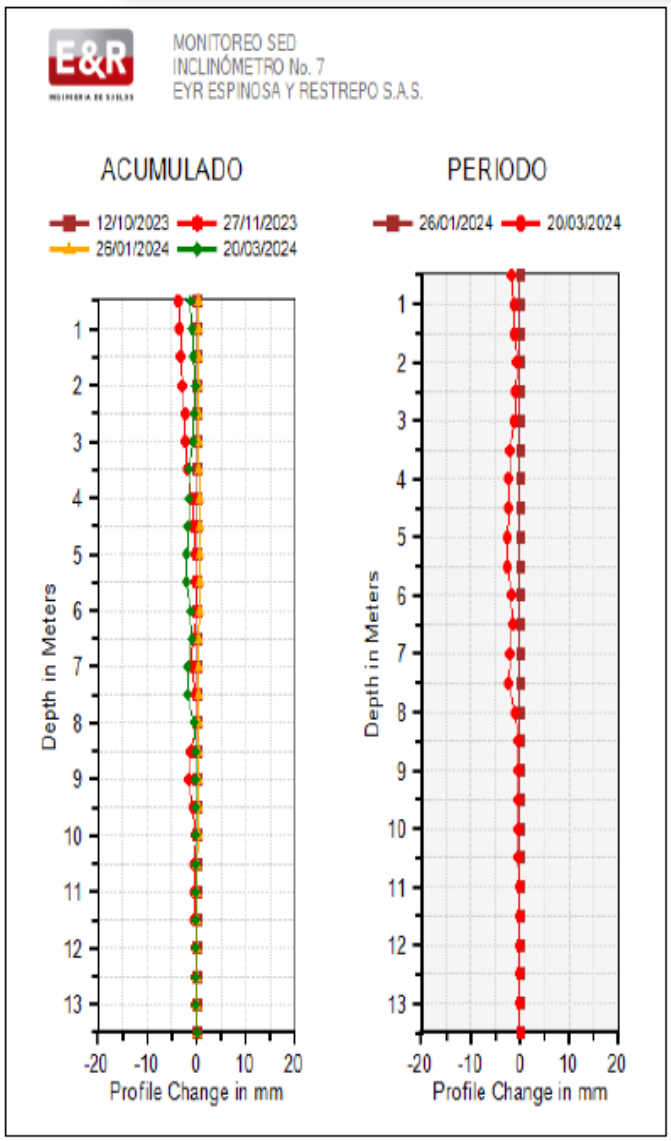
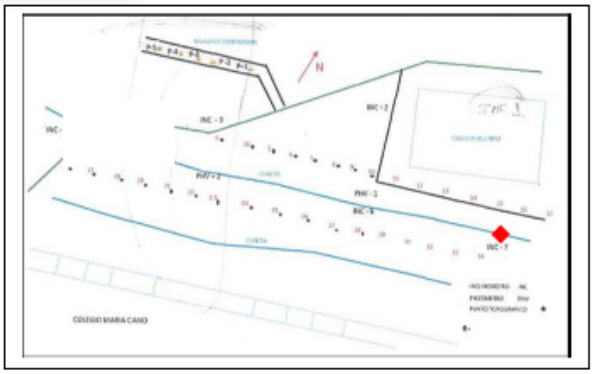
3.4 INCLINÓMETRO 7:

A la fecha, el inclinómetro presenta las siguientes variaciones.

PERIODO	26/01/2024	20/03/2024
DEFORMACION (mm)	SENTIDO	PROFUNDIDAD (m)
2.7	ladera arriba (A-)	-5.5
<1	ladera abajo (A+)	-

ACUMULADO		20/03/2024
DEFORMACION (mm)	SENTIDO	PROFUNDIDAD (m)
3.6	ladera arriba (A-)	Sperficie
<1	ladera abajo (A+)	-

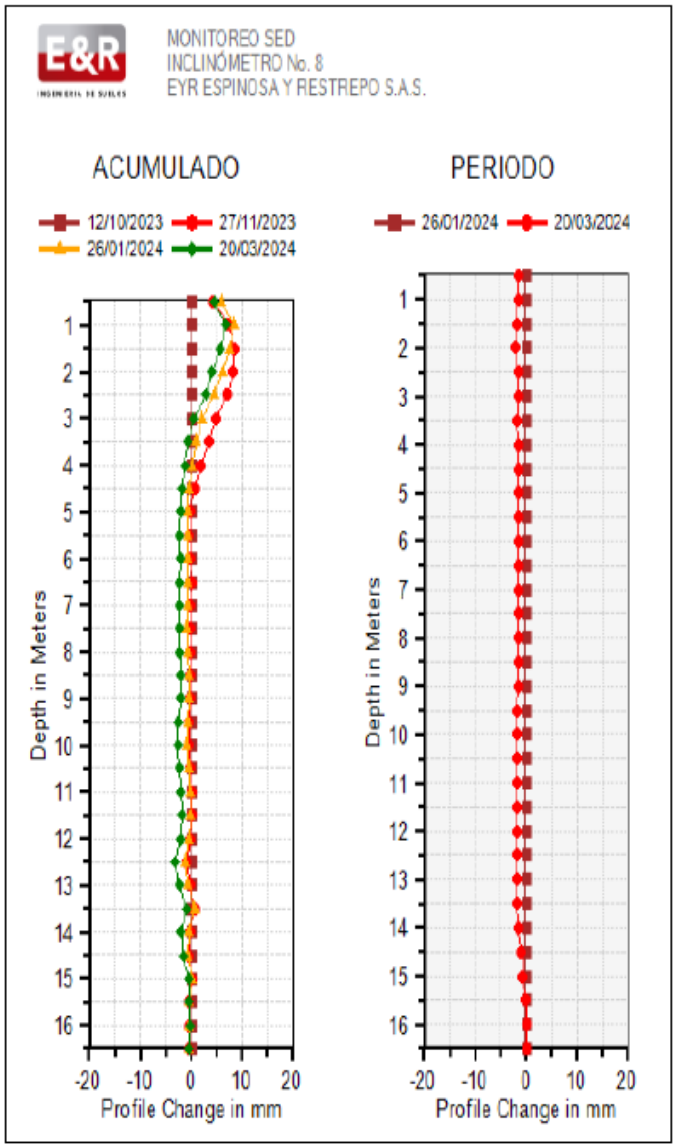
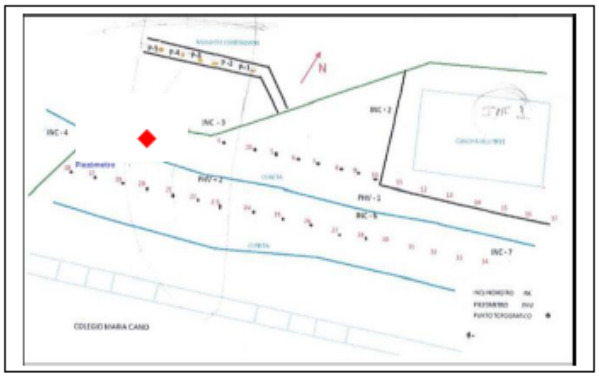
3.5 INCLINÓMETRO 8:

A la fecha, el inclinómetro presenta las siguientes variaciones.

PERIODO	26/01/2024	20/03/2024
DEFORMACION (mm)	SENTIDO	PROFUNDIDAD (m)
2.1	ladera arriba (A-)	-2
<1	ladera abajo (A+)	-

ACUMULADO		20/03/2024
DEFORMACION (mm)	SENTIDO	PROFUNDIDAD (m)
<1	ladera arriba (A-)	-
8.3	ladera abajo (A+)	-1.5

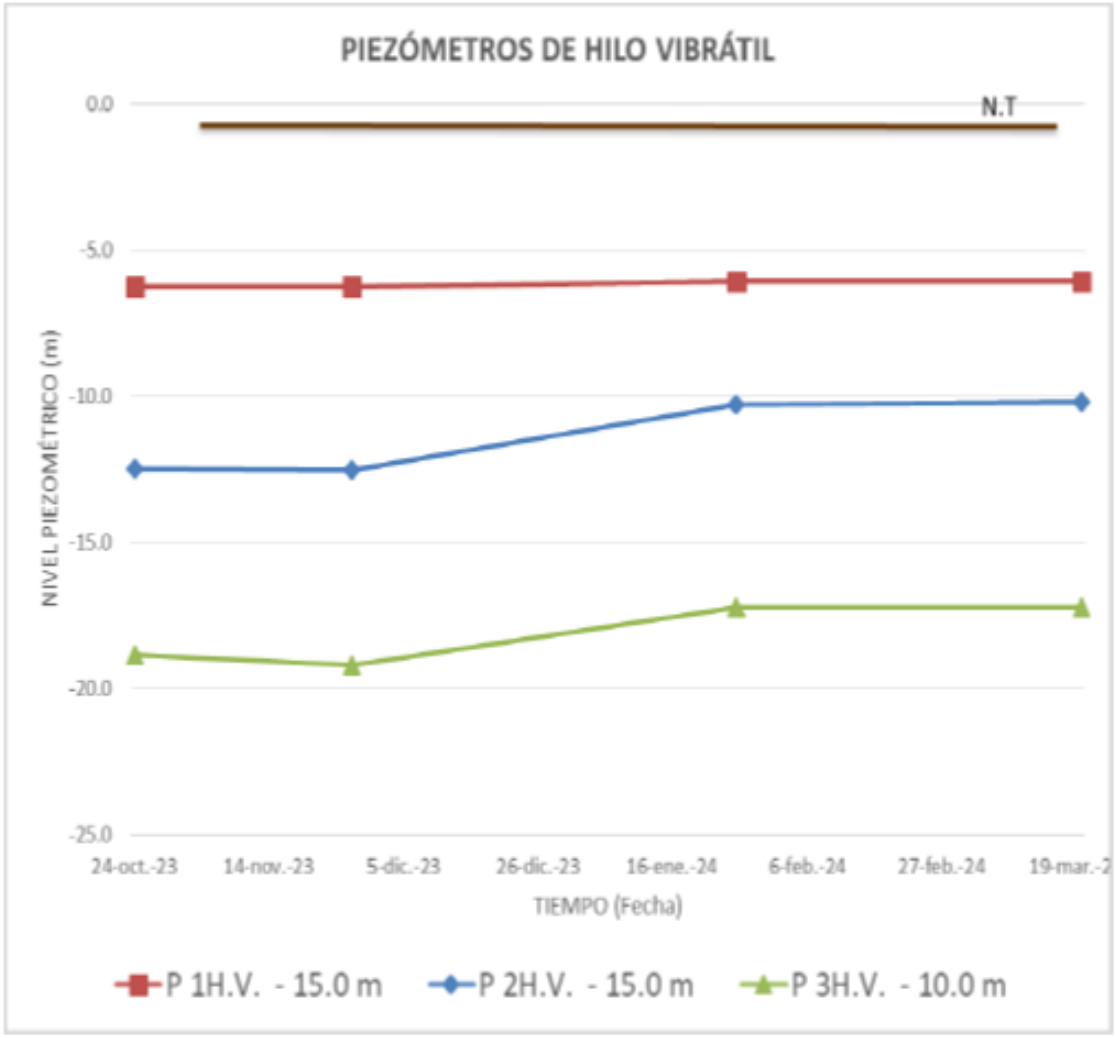
3.6 PIEZÓMETROS DE HILO VIBRATIL.

PIEZÓMETROS DE HILO VIBRÁTIL
N.T
0.0
-5.0
-10.0
-15.0
-20.0
-25.0
NIVEL PIEZOMÉTRICO (m)
24-oct.-23
14-nov.-23
5-dic.-23
26-dic.-23
16-ene.-24
6-feb.-24
27-feb.-24
TIEMPO (Fecha)
P 1H.V. - 15.0 m
P 2H.V. - 15.0 m
P 3H.V. - 10.0 m

Los piezómetros reflejan ascensos en el nivel freático hasta de 202.35 cm arrojando columnas de agua que oscilan entre 4.23 y 6.91 m de profundidad consideradas normales. Se realizarán próximas lecturas con el fin de determinar tendencias.
