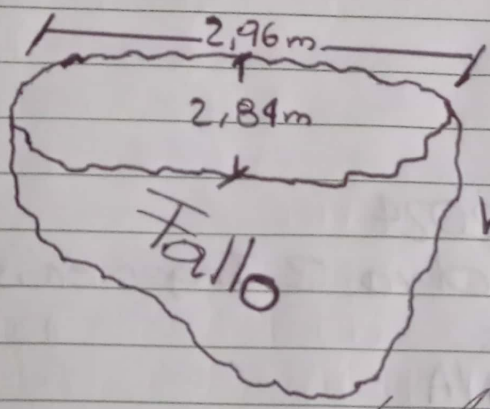
CII IF # 10-42

Se hace presencia de un Fallo por socavación y falta de estructura material fatigado y mal compactado, se hace mejoramiento ya que no se podia dejar asi es material se retira y se cambio por nuevo material como suelo cemento se compacta en capas de 0,15 m con canguro

⇒ Fallo
Por Sobre Saturación, material Fatigado, socavación
