FORMATO TÉCNICO DE VISITA Y/O VERIFICACIÓN- PERTURBACION
ALCALDIA LOCAL DE CIUDAD BOLIVAR

Formato Técnico de Visita y/o Verificación- Perturbacion			INFORME TÉCNICO No. FS-012-2024
DATOS GENERALES			
FECHA DE VISITA	**20/03/2024**	No. PRELIMINAR	**20226910063322**
OBJETO DE LA VISITA	**VERIFICACIÓN PERTURBACION**	No. ACTUACIÓN POLICIVA	**2022694490100706E**
DIRECCIÓN DEL INMUEBLE QUERELLANTE	**CARRERA 18 M BIS A 66 41 SUR**	CHIP	**AAA0027NYNN**
DIRECCIÓN DEL INMUEBLE QUERELLANDO	**CARRERA 18 N 66 A 22 SUR**	CHIP	**AAA0027NXWW**
QUIEN ATENDIO LA VISITA	**Luz Mery Malaver Hija**	TELÉFONO	
ASPECTOS TÉCNICOS			
VERIFICACIÓN DOCUMENTAL			
LICENCIA DE CONSTRUCCIÓN	**NO**	RESOLUCIÓN No.	**N/A**
FECHA DE EJECUTORIA	**N/A**	FECHA DE VIGENCIA	**N/A**
LICENCIA DE URBANISMO	**NO**	RESOLUCIÓN No.	**N/A**
FECHA DE EJECUTORIA	**N/A**	FECHA DE VIGENCIA	**N/A**

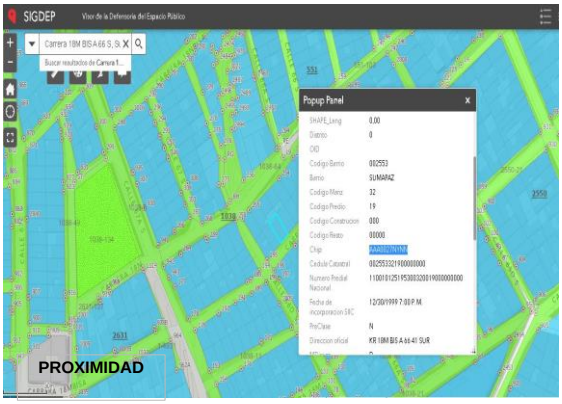
Donde se encontro afectacion por humedad puntual probocada por el predio vecino ubicado en la **CARRERA 18 N 66 A 22 SUR CHIP AAA0027NXWW, BARRIO SUMAPAZ, UPL 4 TESORO** , en la verificacion ocular se observo humedad en zona de lavanderia segundo piso colindando con el predio querellado.

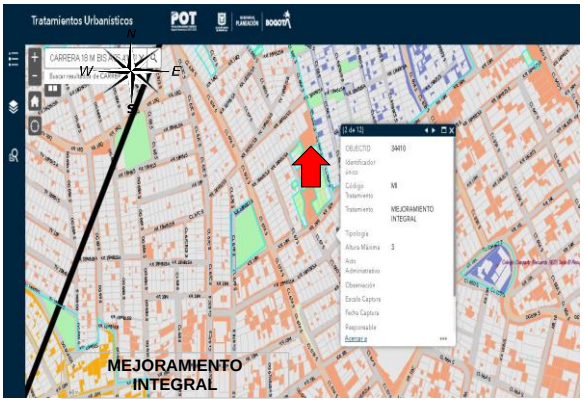
REGISTRO FOTOGRÁFICO

De acuerdo a lo observado en campo se evidencia que el predio querellado no tienen un muro lateral que delimite su predio, y realizo un relleno con escombros, lo cual hace que en epocas de lluvia se filtre el agua al predio ubicado **CARRERA 18 M BIS A 66 41 SUR , CHIP AAA0027NYNN, BARRIO SUMAPAZ, UPL 4 TESORO.**

Se informe que el predio ubicado en la **CARRERA 18 M BIS A 66 41 SUR , CHIP AAA0027NYNN, BARRIO SUMAPAZ, UPL 4 TESORO**, se encontro perturbacion de una humedad puntual en zona de lavado segundo piso que colinda con el predio ubicado **CARRERA 18 N 66 A 22 SUR CHIP AAA0027NXWW, BARRIO SUMAPAZ, UPL 4 TESORO**, el cual no delimito su predio y realizo relleno con escombros los cuales generan la afectacion.

Se recomienda que el predio ubicado **CARRERA 18 N 66 A 22 SUR CHIP AAA0027NXWW, BARRIO SUMAPAZ, UPL 4 TESORO,** construya el correspondiente muro de delimitacion con el predio afectado con el fin de que la humedad no filtre directamente y organizar los escombro que estan al costado del predio afectado.
