CONTRATO No. 2642 DE 2023

INFORME MENSUAL N° 6 DE ADMINISTRACIÓN VIAL

PERIODO: ENERO 2024

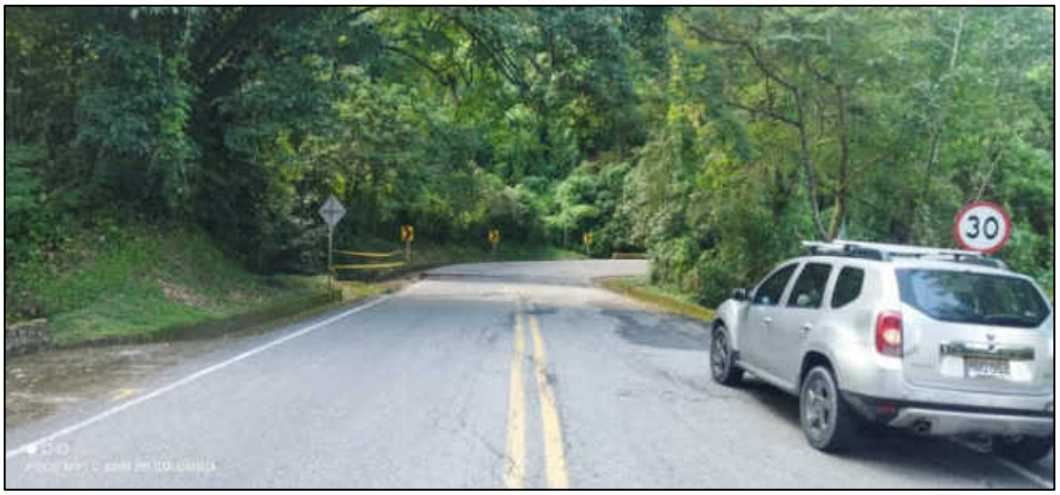
- **PR 103 +0692** La Chichaca. Se requiere atender el puente y mejorar los enrocados para evitar afectaciones mayores ante avenidas torrenciales.

- **PR 103+0240**: sector crítico que presenta un proceso de movimiento en masa, la calzada presenta hundimiento en un tramo de aproximadamente 60 metros y fisuras abiertas. Debido a los periodos intensos de lluvia, hay saturación del suelo y filtración del agua, debido a la reactivación de la condición de falla, también se observa afectación en cuneta y alcantarilla.

Con la cooperativa del sector en el presente mes se instalo mezcla asfáltica en las zonas con desnivel para mitigar el impacto de los vehículos y posibles accidentes en la zona se cuenta con señalización.

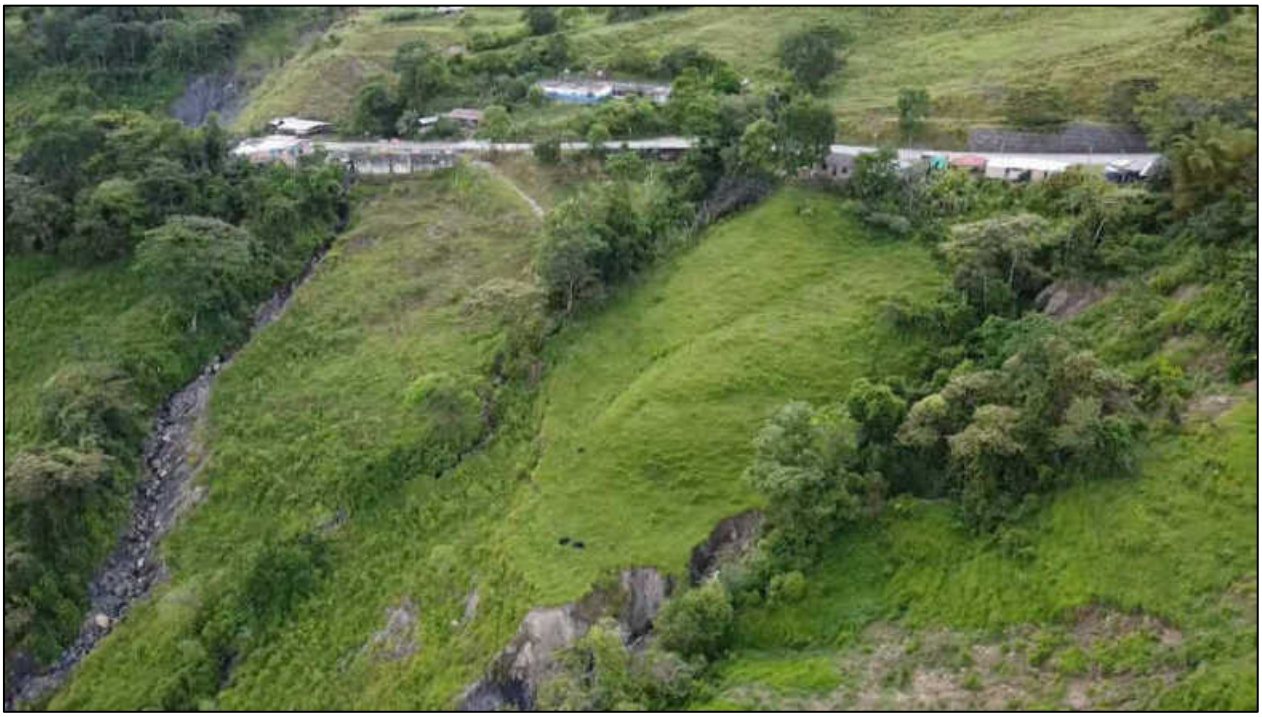
PR 66+0000 zona inestable de movimiento en masa

PR 78+0900 talud superior inestable se aprecian escarpes y material suelto

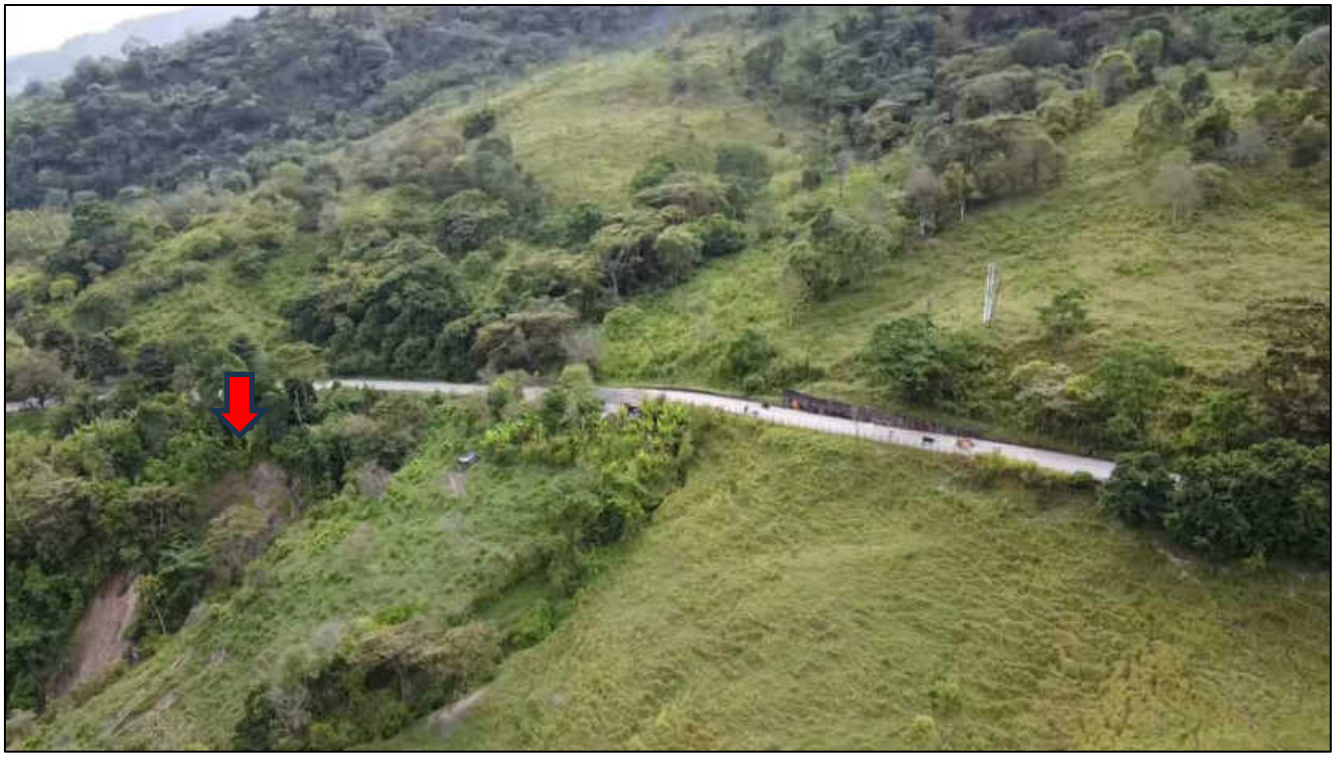
PR 79+0800 80+0100. INESTABILIDAD DE LA ZONA LA INESTABILIDAD DE MASA DE SUELO INVOLUCRA TALUD SUPERIOR E INFERIOR, EL TERRENO PRESENTA GRIETAS, DESPLAZAMIENTO Y HUNDIMIENTO DE LA BANCADA, EN LA PATA DEL TALUD HAY UN SEVERO PROCESO DE SOCAVACIÓN DEL RÍO CUSIANA.

PR 80 AL PR 80 +0600 SECTOR LA LEONERA, ZONA INESTABLE PROCESO EROSIVO SEVERO EN LA PARTE ALTA Y BAJA DE LAS ZONAS CONTIGUAS A ALA VÍA.

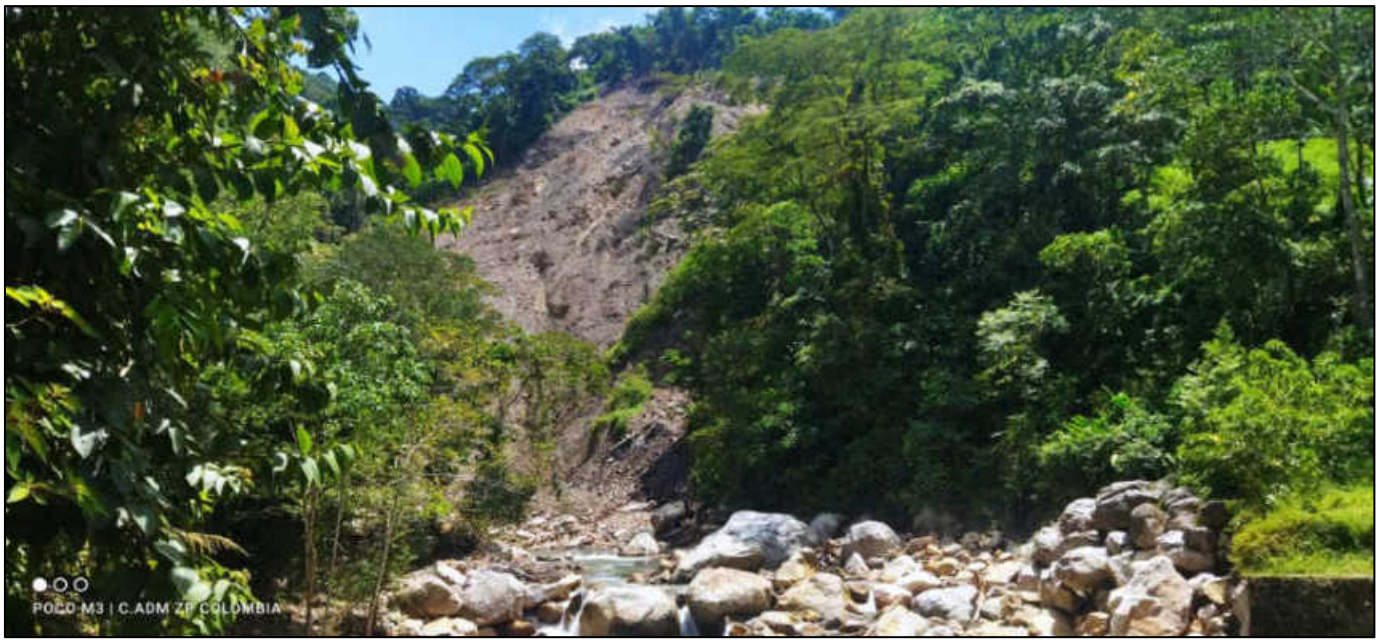
Talud inferior, se aprecia la erosión del terreno, formación de cárcavas, y la socavación en la pata por acción del río Cusiana

La calzada presenta grietas y hundimiento, las cunetas y ancantarilla están afectadas, hay filtración de agua lo que ocasiona socavacion

Tramo comprendido entre el PR 84+0900 al PR 85 +0450 la geológica de la zona, el tipo de suelo, la acción erosiva del rio Cusiana y procesos de deforestación y mal uso del suelo son factores que ocasionan movimientos drásticos tanto en el talud superior como en el inferior a la vía, dentro de este trayecto se encuentra el acceso norte al Puente Chigüirera donde hay varias fisuras en el terreno como se observa en el estribo 1 y la calzada y movimiento en los muros laterales.

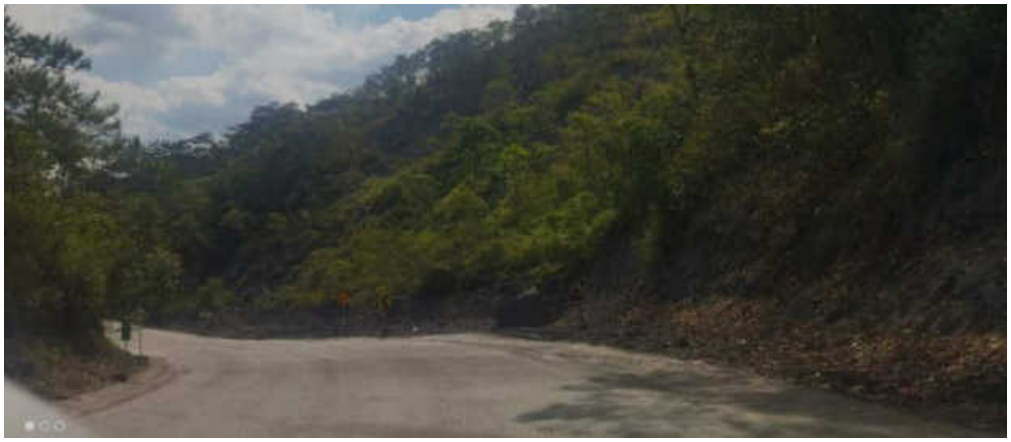
SECTOR PR 84+0900 AL PR 85+0300

POR TRANSITABILIDAD LA SUPERFICIE DE PASO SE MEJORO CON MEZCLA AFALTICA,
LA ZONA ES INESTABLE Y SE OBSERVA QUE EL PROCESO DE HUNDIMIENTO CONTINUA
SE MANTIENE PASO ALTERNADO PARA VEHICULOS POR EL SECTOR

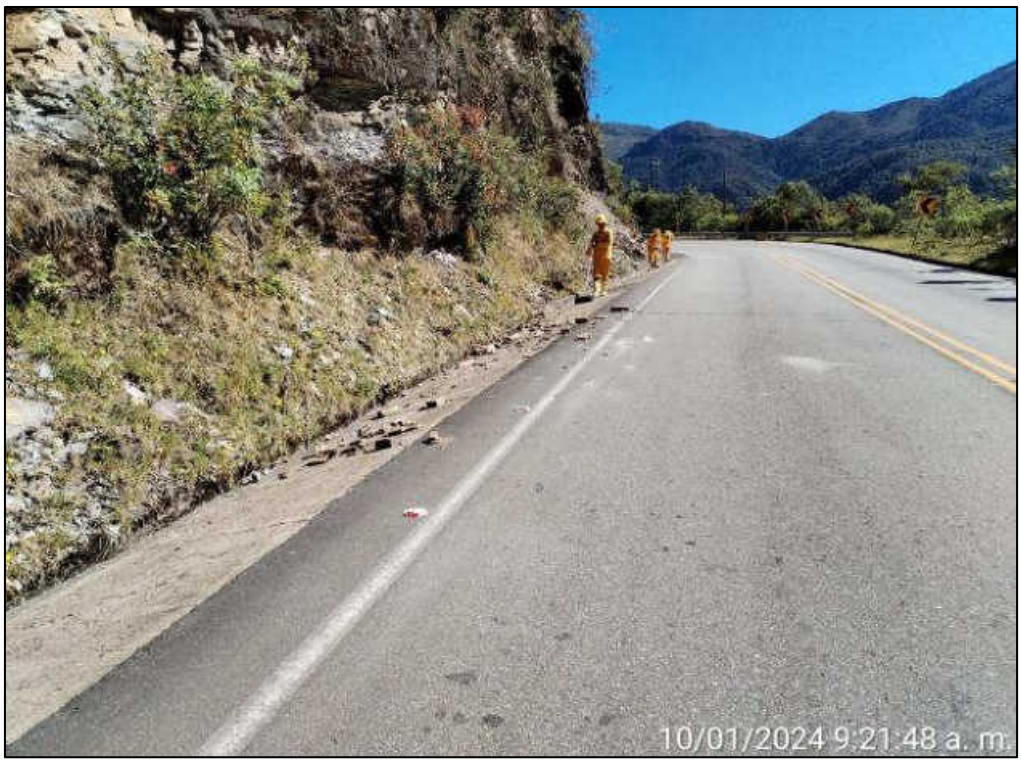
LIMPIEZA DE OBRA PR 53+0900

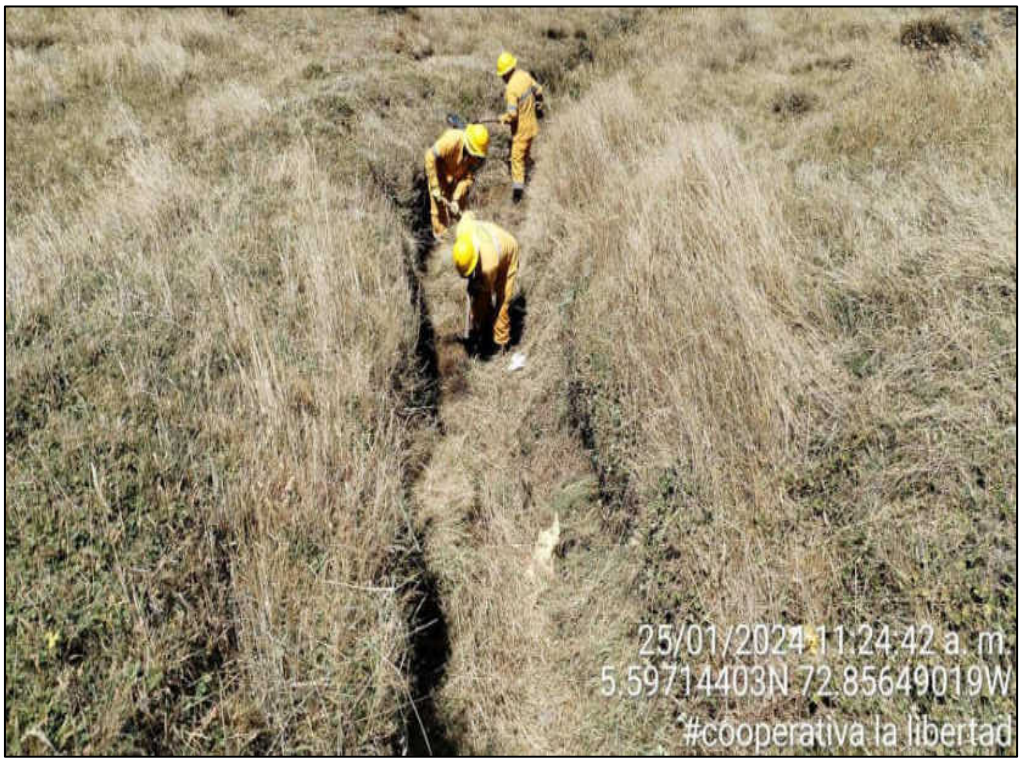
LIMPIEZA OBRAS DE DRENAJE (INCLUYE CABEZALES ENCOLES Y DESCOLES) PR 22+0400

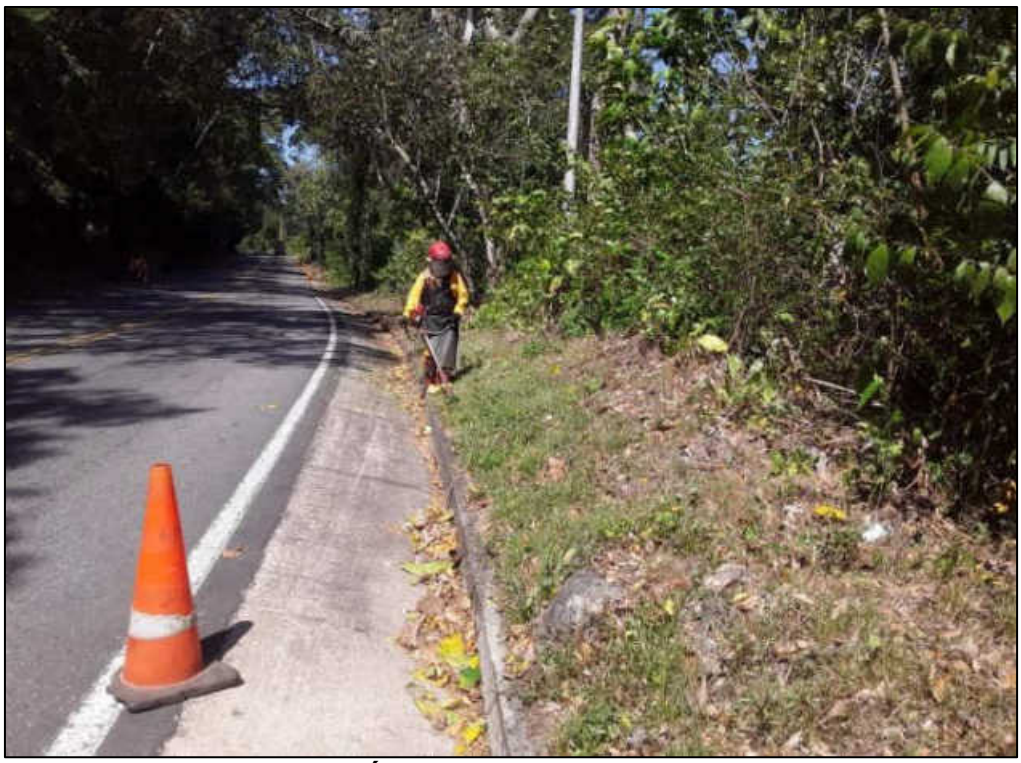
ROCERÍA P R 107+0400

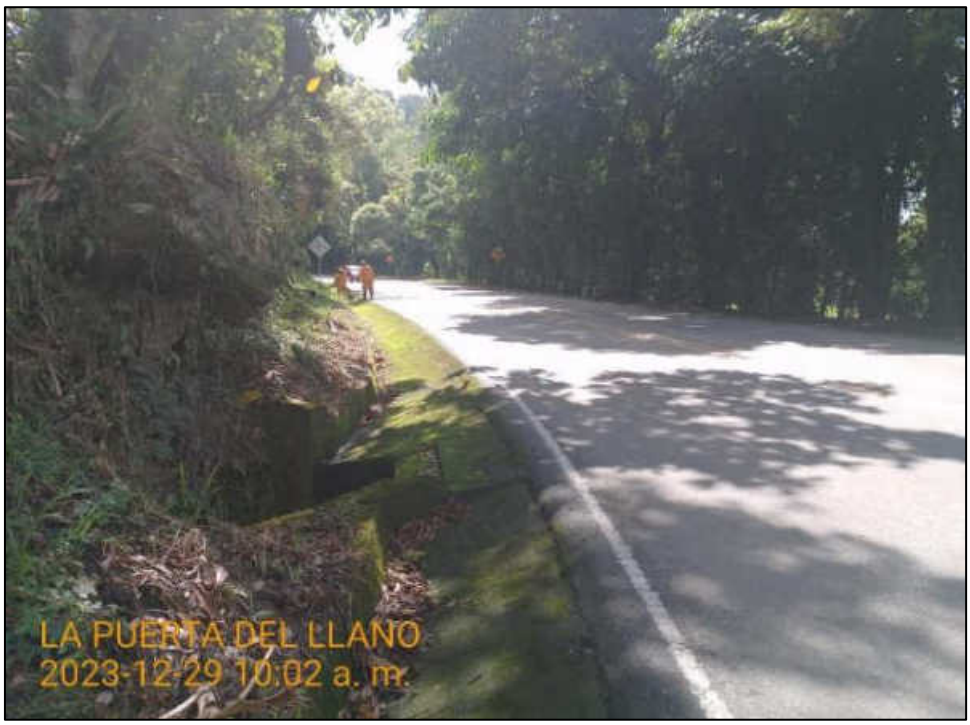
ROCERÍA INICIO P R 116+0000
