CONTRATO DE INTERVENTORÍA ICUU - 815 de 2023

CONTRATO DE OBRA ICCU - 708 de 2023

INTERVENTORÍA TÉCNICA, ADMINISTRATIVA, FINANCIERA, AMBIENTAL Y LEGAL AL "MEJORAMIENTO, REHABILITACIÓN, MANTENIMIENTO DE LA VÍA SIBATE - FUSAGASUGÁ - PASCA, DEPARTAMENTO DE CUNDINAMARCA. EN EL MARCO DEL PLAN 500".

INFORME MENSUAL No. 8

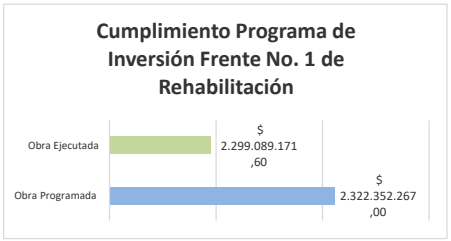
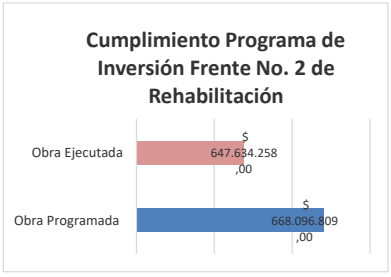
No	Actividad	Actividades de Gestión de Calidad realizadas	Indicador	Registro	
				NA	SI
1	**Sitio Crítico N° 8 Frente de Trabajo**	**Verificación Objetivo de calidad Cumplir con la programación de obra aprobada por el cliente.** Según programa de inversión aprobado, se tiene que el contratista para el sitio crítico #8 tenía programada una inversión acumulada de $1,661,438,581, encontrándose que se cumplió dicha inversión de obra, la cual fue ejecutada en un valor de $1,649,354,692. El contratista en el periodo de octubre de 2023, terminó todas las obras del sitio crítico, pilotes y viga cabezal.			Seguimiento Acta de Reunión
2	**Mejoramiento Frente de Trabajo # 1**	**Verificación Objetivo de calidad Cumplir con la programación de obra aprobada por el cliente.** Tramo #1: El frente ubicado entre el K1+340 al K2+040,se encuentra terminado, se corrigió el fallo que se presentó en la carpeta asfáltica.			Seguimiento Acta de Reunión

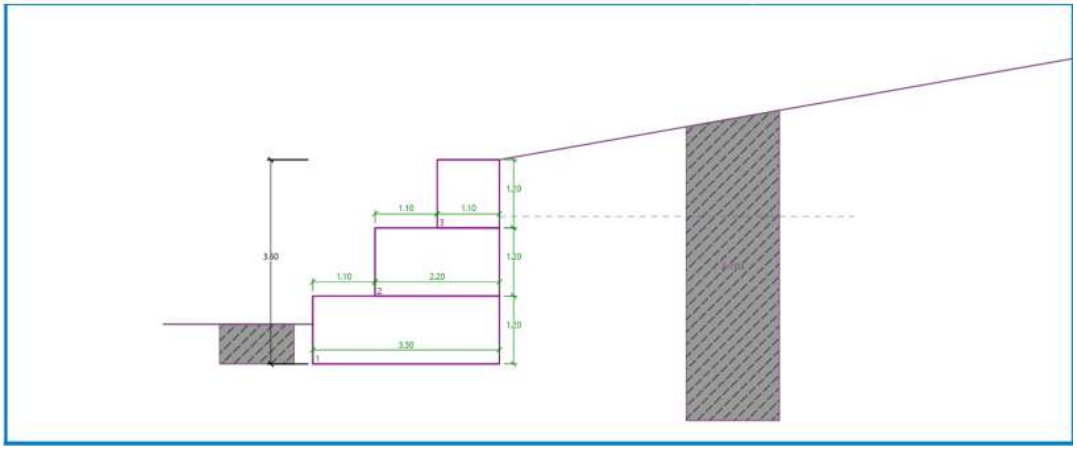
Figura 1 Sección transversal de análisis.

El consultor de manera inicial presenta la sección transversal de análisis del muro tipo gavión, con dimensiones geométricas, en el cual contemplan las recomendaciones realizadas previamente por interventoría, en cuanto a profundizar dicho elemento, con el fin de evitar que las superficies de falla se generen a nivel de la rasante de la vía.

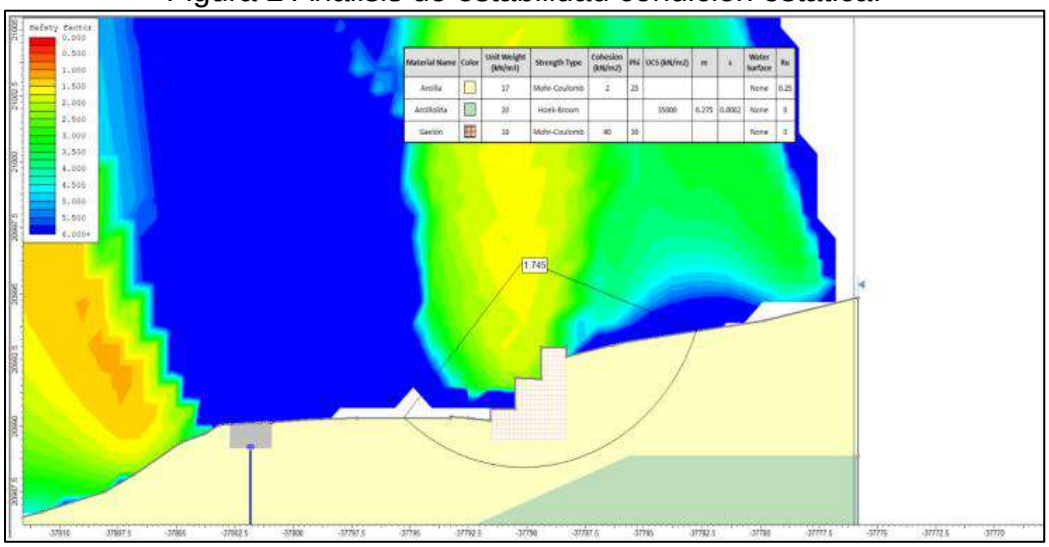
Figura 2 Análisis de estabilidad condición estática.

Con base en los puntos anteriores, el consultor realiza la modelación del muro en gaviones para las condiciones estática y pseudoestática, en donde se obtienen factores de seguridad adecuados, toda vez que son superiores a los mínimos exigidos en la normativa actual 1.50 y 1.05 respectivamente, cuyos resultados se puede observar en la Figura 2 y Figura 3, siendo estas incluidas seguidamente.

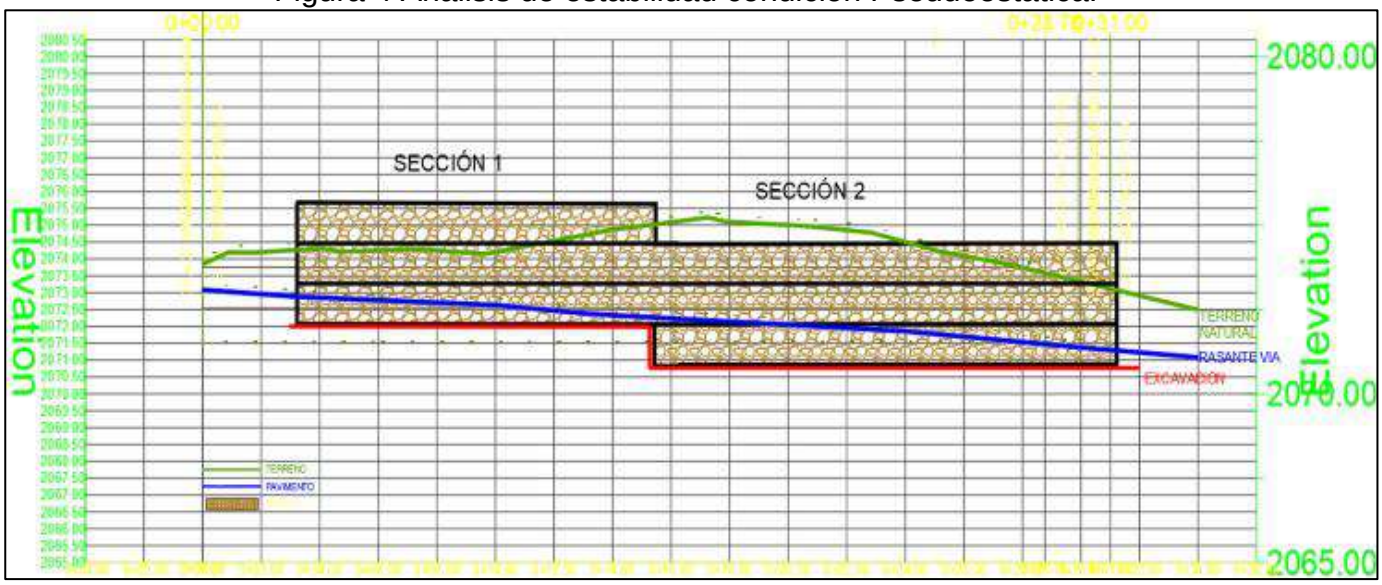
Figura 4 Análisis de estabilidad condición Pseudoestática.

considerando las recomendaciones efectuadas desde interventoría, las cuales estaban en caminada a facilitar el proceso constructivo, en el sentido de realizar el escalonamiento de los gaviones según la pendiente o rasante del corredor, debido que se tiene que garantizar la estabilidad de la zona, con un muro de gaviones de tres (3) escalones. Además de esto, también se incluyo la obra de drenaje (Filtro) en espaldar del muro, con el fin de evitar la pérdida de materiales finos.

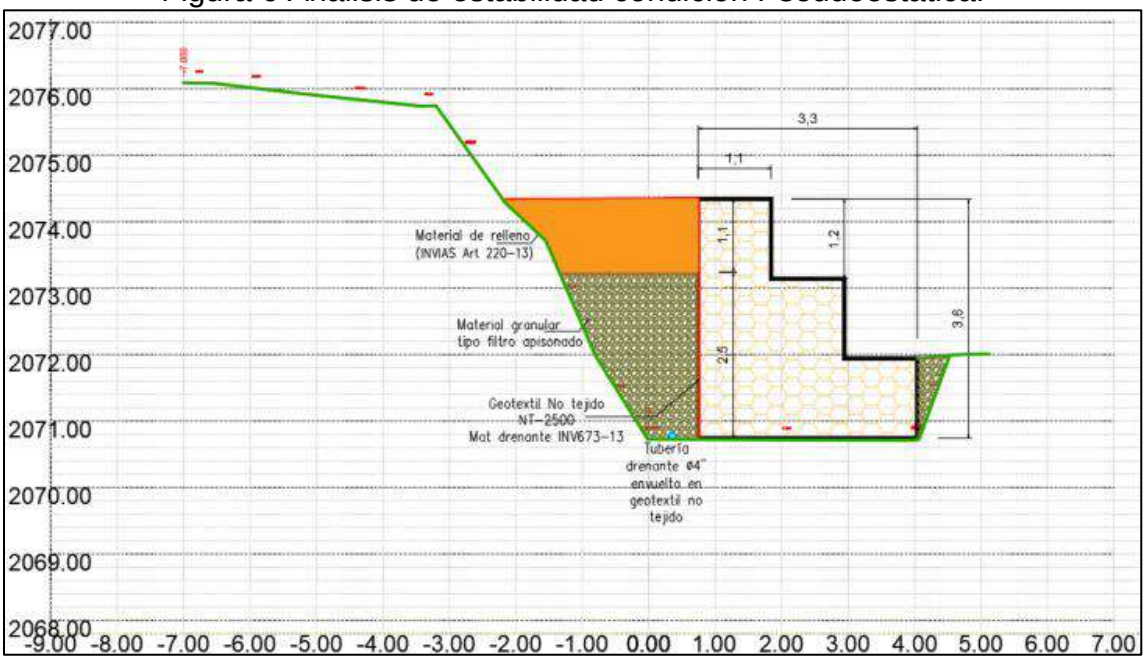
Figura 5 Análisis de estabilidad condición Pseudoestática.

Finalmente, de acuerdo con lo presentado esta interventoría manifiesta estar de acuerdo con la obra proyectada, su disposición, y las obras adicionales para el control y encauzamiento del agua de escorrentía e infiltración.

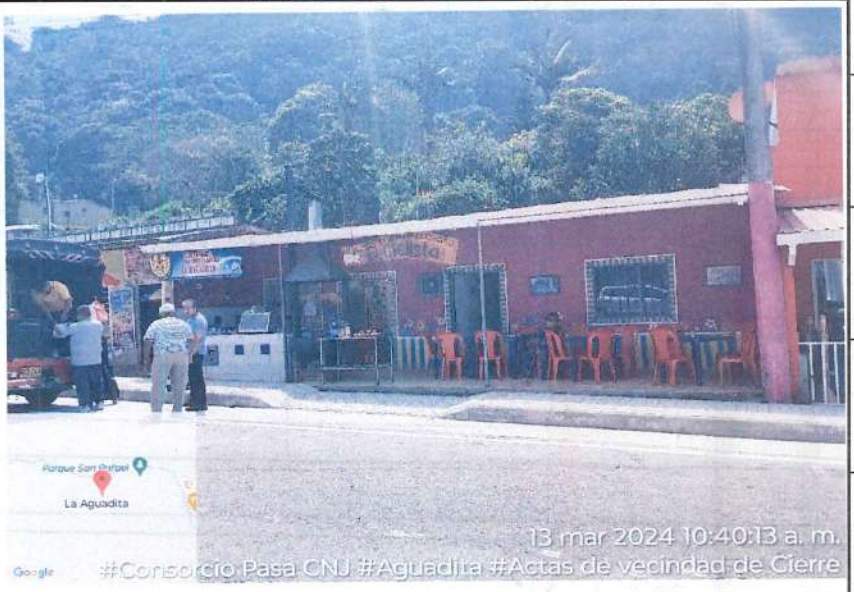
2. REGISTRO FOTOGRAFICO DE LA FACHADA

La construcción sufrió alguna afectación a causa de la intervención del proyecto	SI ☐ NO ☑
DAÑOS EN LOS ELEMENTOS ESTRUCTURALES 0. No aplica; 1. Ninguno; 2. Ligero; 3. Moderado; 4. Fuerte; 5. Severo	1 Ninguno
DAÑOS EN LOS ELEMENTOS NO ESTRUCTURALES (EXTERIORES E INTERIORES) 0. No aplica; 1. Ninguno; 2. Ligero; 3. Moderado; 4. Fuerte; 5. Severo	1 Ninguno

ÁREA AFECTADA	DESCRIPCIÓN DE LOS DAÑOS
Ninguno.	No se evidencian afectaciones al predio y presenta las mismas caracteristicas del acta inicial.

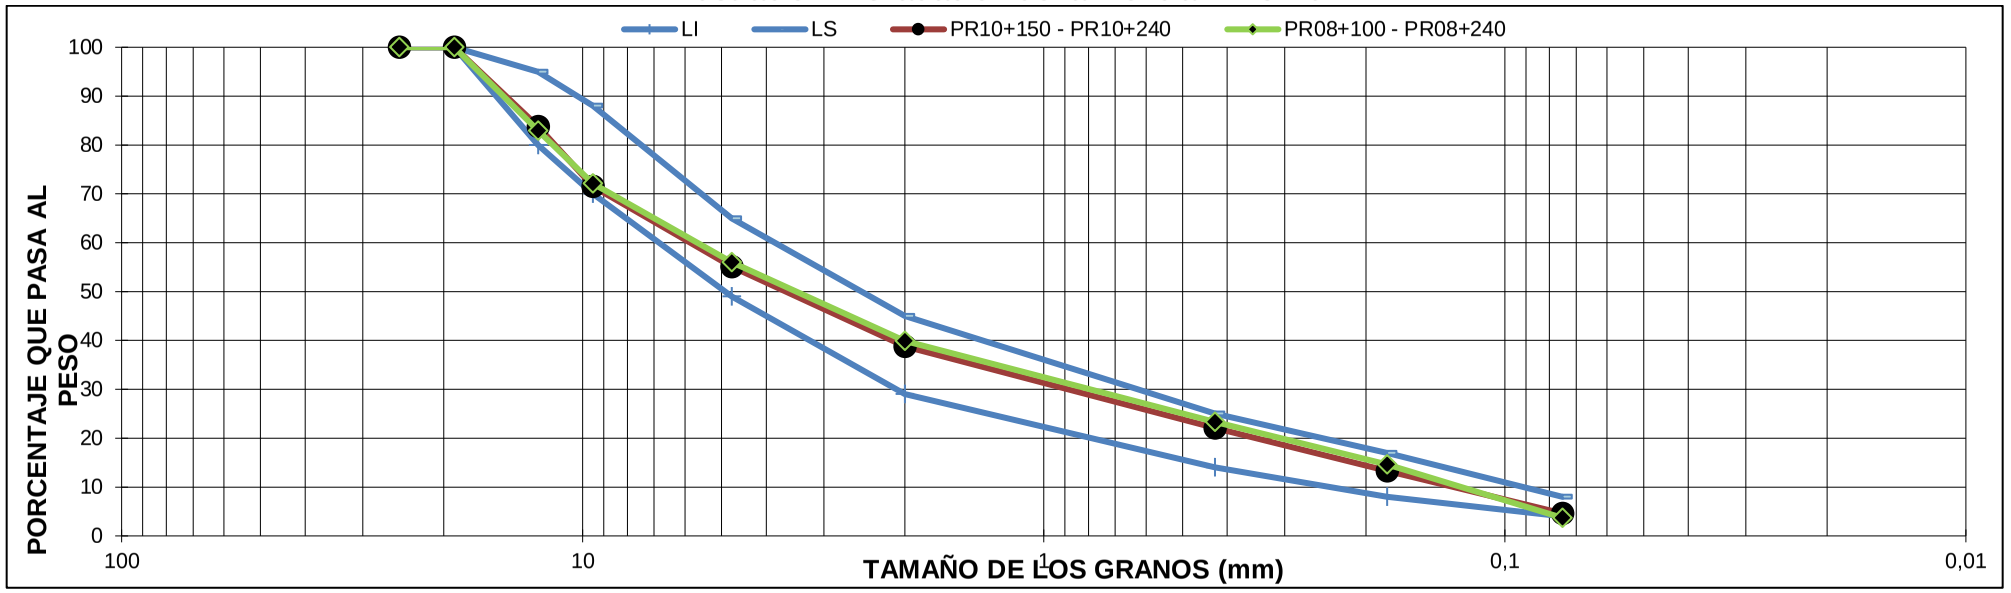
Ilustración 1 Gradación de la mezcla MDC-19.

Especificación				1	2
				PR 8+100 A PR8+240 VÍA SIBATÉ FUSAGASUGÁ	PR 10+150 A PR10+240 VÍA SIBATÉ FUSAGASUGÁ
Tamiz		LI	LS		
25,000	1"	100	100	100,0	100,0
19,000	3/4"	100	100	100,0	100,0
12,500	1/2"	80	95	83,8	82,9
9,500	3/8"	70	88	71,5	72,1
4,750	No 4	49	65	55,1	56,0
2,000	No 10	29	45	38,8	39,9
0,425	No 40	14	25	22,1	23,3
0,180	No 80	8	17	13,3	14,6
0,075	No 200	4	8	4,6	3,7

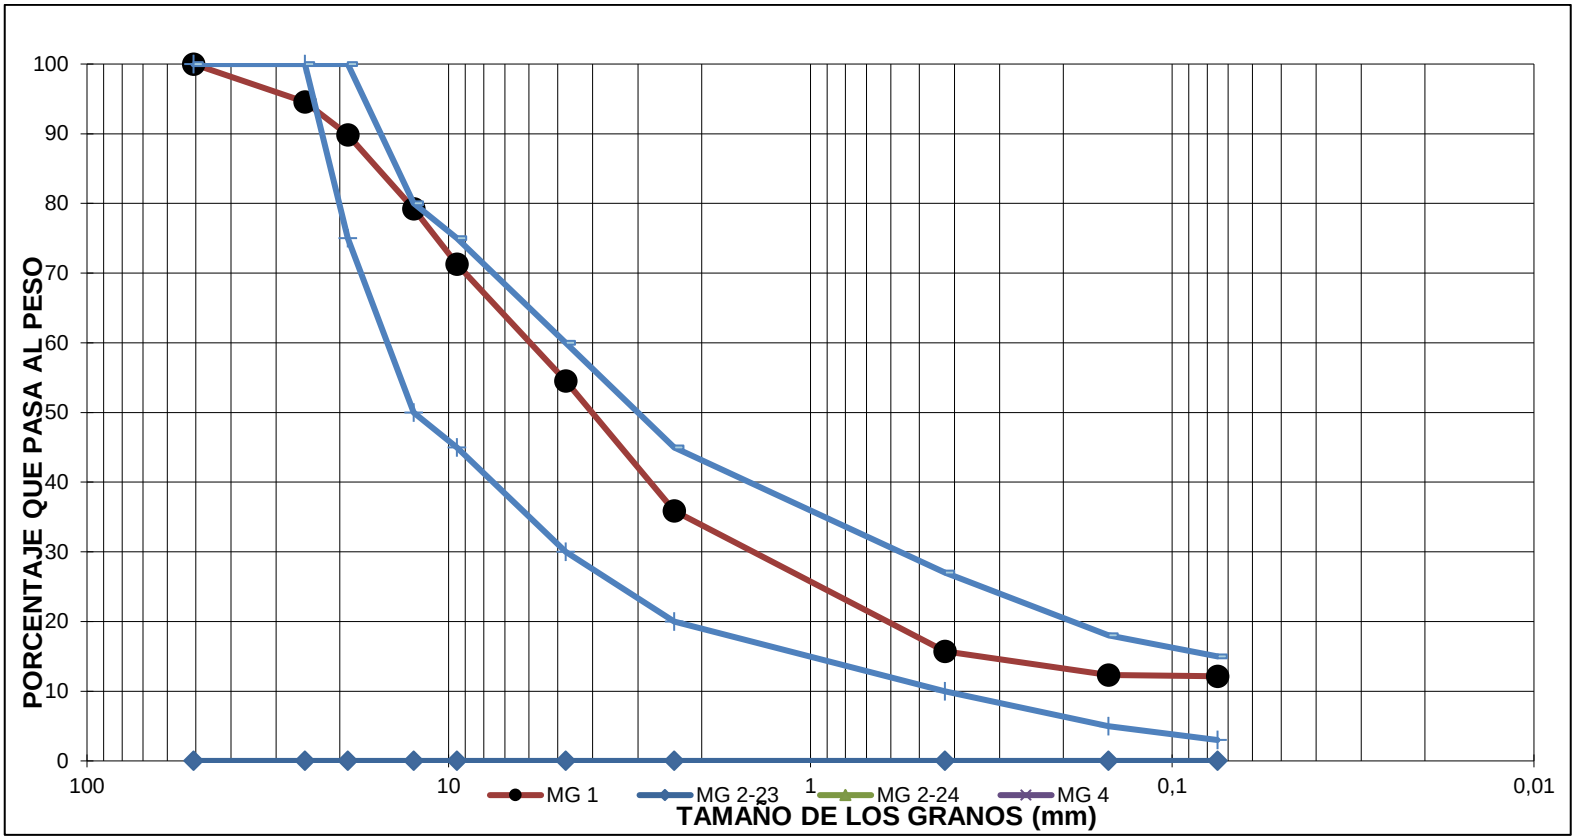
Ilustración 2 Gradación del Material Granular Estabilizado con Cemento.

Especificación				NN VÍA SIBATÉ FUSAGASUGÁ	CUMPLE
Tamiz		LI	LS		
50,800	1 1/2"	100	100	100	SI
25,000	1"	100	100	94,55	NO
19,000	3/4"	75	100	89,84	SI
12,500	1/2"	50	80	79,24	SI
9,500	3/8"	45	75	71,30	SI
4,750	No 4	30	60	54,55	SI
2,380	No 8	20	45	35,88	SI
0,425	No 40	10	27	15,74	SI
0,150	No 100	5	18	12,35	SI
0,075	No 200	3	15	12,15	SI

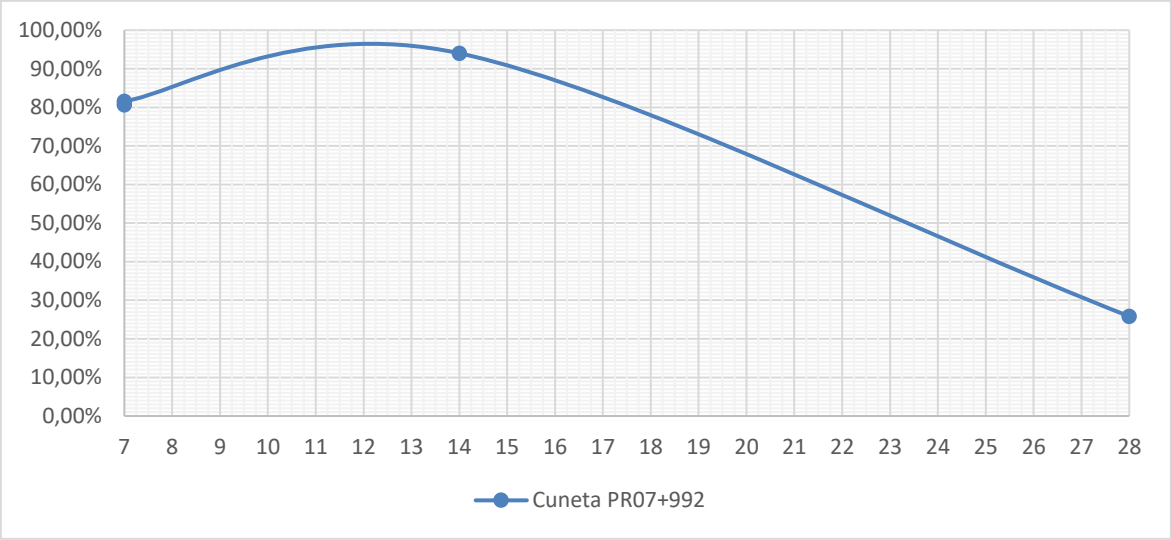
Ilustración 3 Curva de resistencia del concreto de cunetas.

Elemento	No. Cilindro	Días de Curado	Resistencia
Cunetas PR07+992 3000 PSI	9	7	80,60%
	10	7	81,57%
	11	14	94,02%
	12	28	25,82%

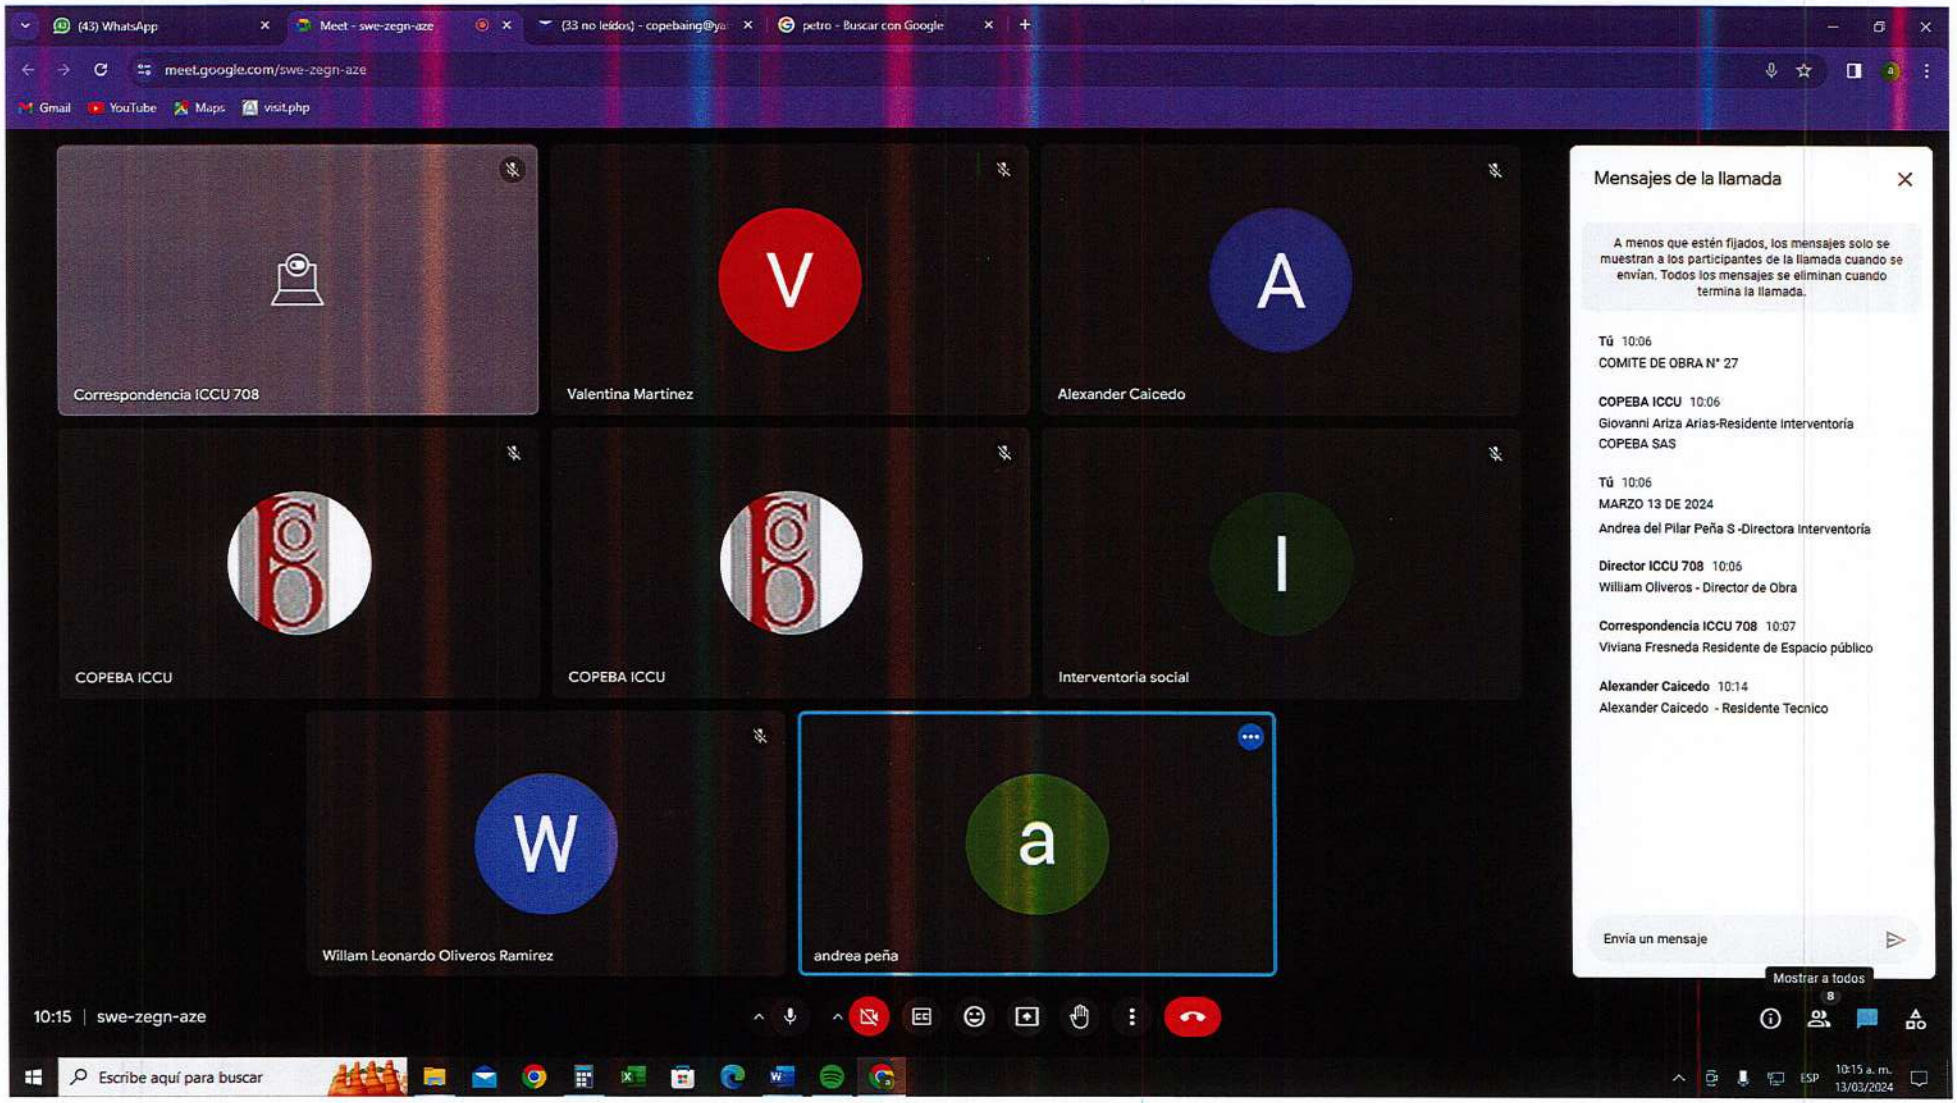
4) K11+954: Solo se ha colocado tubería.

5) K12+033: Falta estructura de entrada.
