INFORME DE EJECUCIÓN DE SERVICIO CONTRATO No. 272-2023

Razón social: ESCUELA TECNOLÓGICA INSTITUTO TÉCNICO CENTRAL
Nit: 860.523.694-6
Dirección: CALLE 13 No16-74
Municipio: BOGOTA
Contacto: NATHALY SÁCHICA DIAZ

1. **Servicios de saneamiento**
   1.1 control de palomas (instalación de angeo en zona de la sacristía)

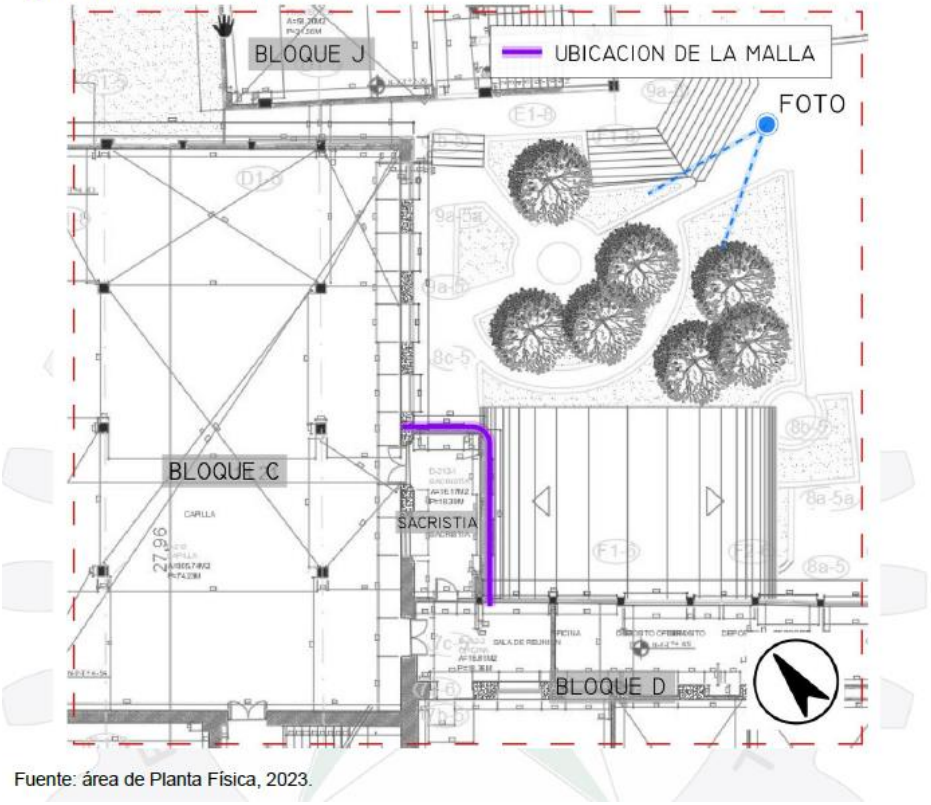
Figura 2. Planta de localización de la malla

Por lo anterior se procede a ejecutar el servicio de acuerdo a lo autorizado en el concepto técnico por parte del Ministerio de Cultura, con radicado MC25239E223 y el documento anexo aclaración 1: solicitud de desinfección y fumigación general de la sede central de la ETIC para la vigencia 2023. Documentos en los cuales se establece que será instalado un angeo como método de barrera la cual se plantea en la parte superior de la sección de la fachada suroriental y nororiental de la sacristía (bloque c y d). Tal como lo muestra el siguiente gráfico.

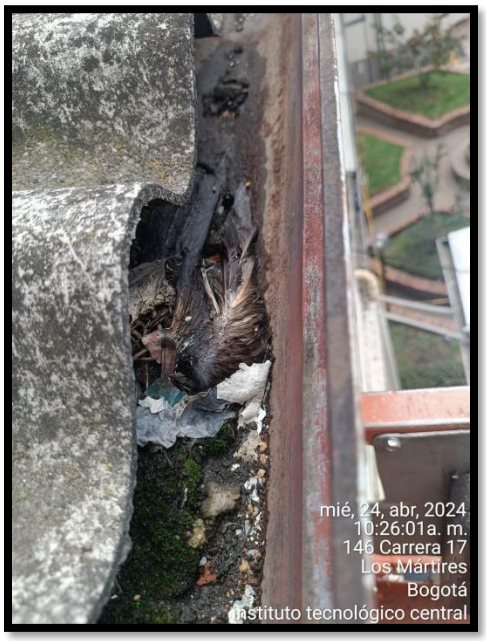
En general la sede por su misma arquitectua y antigüedad favorece el refugio y anidamiento de palomas y su diseño favore el ingreso constante de ellas, tal como se observa en la siguiente fotografia, el deterioro de la estructura de madera favorece el ingreso y refugio de las palomas.

Por lo que los esfuerzos deben enforcarse en evitar las posibilidades de refugio y anidación de las palomas en el inmueble. Para ello es necesario proceder a sellar o aislar todas aquellas oquedades que se detecten en la sede (huecos medianeros, ventilación de cámaras de aire bajo cubiertas,entre otros) con el fin de impedir el acceso de las palomas y por tanto su anidamiento, sobre todo en buhardillas o tejados.

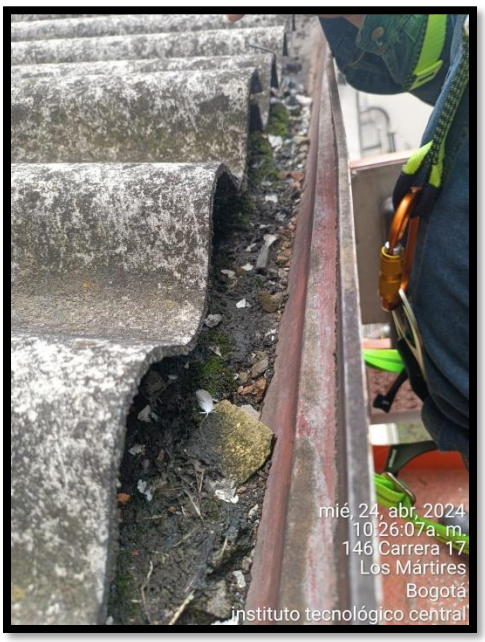
Se inicia la labor retirando el angeo anterior partiendo del bloque D.

Se retira la mortalidad y heces halladas entre las canaletas, el angeo antiguo y los huecos de la estructura de madera.

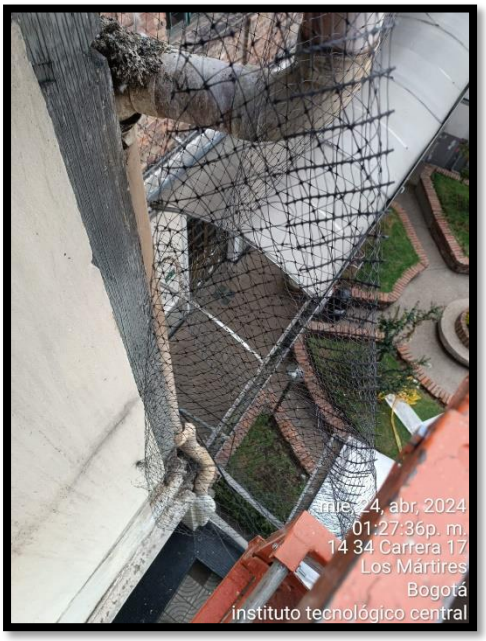
Se aplica espuma expansiva de poliuretano y refuerzo con angeo metálico en aquellos puntos en donde se favorezca el anidamiento de las palomas.

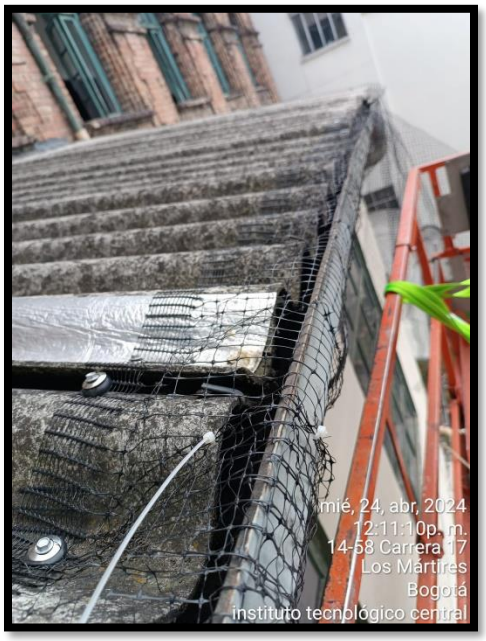
Se instala el angeo cubriendo la canaleta para evitar el anidamiento en esta.
