Ref.: CONTRATO DE INTERVENTORÍA No. 1655 "INTERVENTORIA TÉCNICA, ADMINISTRATIVA, FINANCIERA, JURIDICA, CONTABLE Y AMBIENTAL AL CONTRATO DE OBRA CUYO OBJETO ES: DISEÑOS, CONSTRUCCIÓN DE ESTRIBOS Y SUMINISTRO, FABRICACIÓN, TRANSPORTE E INSTALACIÓN DE PUENTE METÁLICO EN LA VÍA CHINAVITA-TIBANÁ SOBRE RÍO EL BOSQUE, EN EL DEPARTAMENTO DE BOYACA."

Asunto: REMISIÓN DEL INFORME MENSUAL No. 4 CONTRATO DE INTERVENTORIA No. 1655.

INFORME DE INTERVENTORÍA No:	4		FECHA:	8	de	SEPTIEMBRE	de	2023			
PERIODO: DEL	26	de	JULIO	de	2023	AL	17	de	AGOSTO	de	2023
CONTRATO No:	1614		DE	2023	REGISTRO BP Y P No	N/A

INFORME MENSUAL No. 4

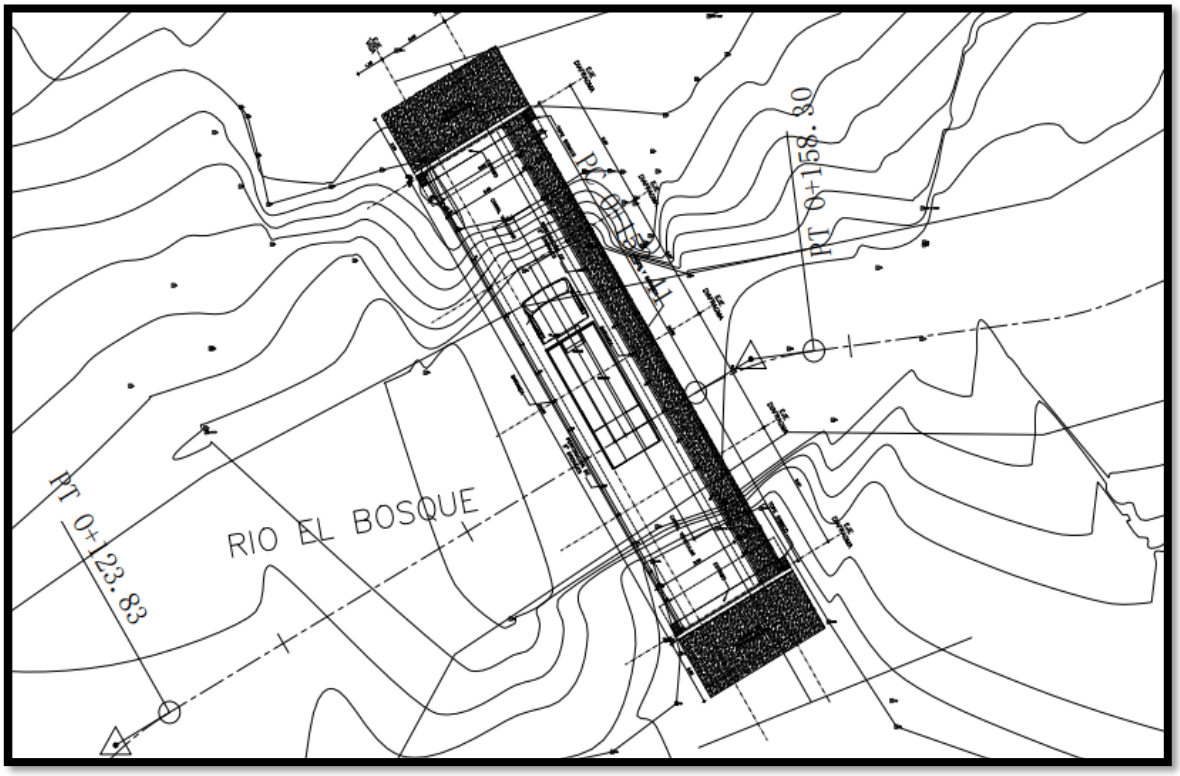
Ilustración 2. Diseño Estructural en planta del puente.

La longitud a construir es de aproximadamente 24 metros lineales, los cuales están apoyados en la super estructura en vigas metálicas y losa de concreto reforzado los cuales están soportados sobre estribos con cimentación sobre zapatas, a una profundidad de 4.00m medidos desde la rasante del terreno.

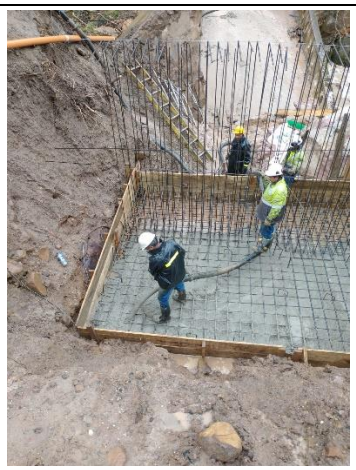
Acompañamiento y supervisión en fundida de zapata estribo No. 2
