Ref.: CONTRATO DE INTERVENTORÍA No. 1655 "INTERVENTORIA TÉCNICA, ADMINISTRATIVA, FINANCIERA, JURIDICA, CONTABLE Y AMBIENTAL AL CONTRATO DE OBRA CUYO OBJETO ES: DISEÑOS, CONSTRUCCIÓN DE ESTRIBOS Y SUMINISTRO, FABRICACIÓN, TRANSPORTE E INSTALACIÓN DE PUENTE METÁLICO EN LA VÍA CHINAVITA-TIBANÁ SOBRE RÍO EL BOSQUE, EN EL DEPARTAMENTO DE BOYACA."

Asunto: REMISIÓN DEL INFORME MENSUAL No. 5 CONTRATO DE INTERVENTORIA No. 1655.

INFORME DE INTERVENTORÍA No:	**5**		FECHA:	24	de	NOVIEMBRE	de	2023			
PERIODO: DEL	14	de	OCTUBRE	de	2023	AL	13	de	NOVIEMBRE	de	2023
CONTRATO No:	1614	DE	2023	REGISTRO BP Y P No	N/A

INFORME MENSUAL No. 5

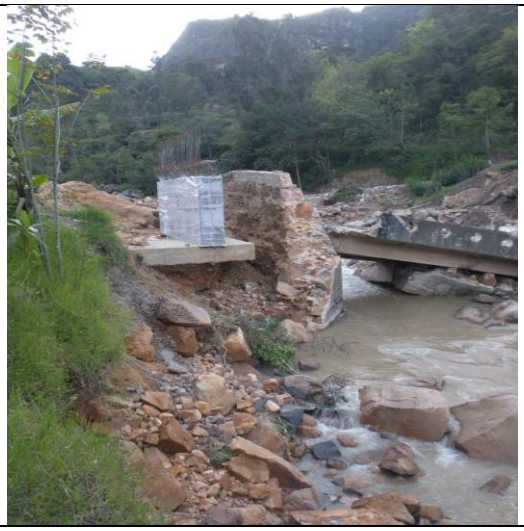
Es de mencionar que las actividades de ejecución se realizaron en el mes de junio y julio, antes de la reactivación de la falla geológica que afecto a las actividades de obra adelantadas por el contratista ISDUAR HUMBERTO PAEZ RAMOS, afectaciones de deslizamientos remoción en masa y socavaciones en el estribo 2, sin embargo incluimos el registro fotográfico de los trabajos desarrollados por en contratista y también se presenta un registro fotográfico de las afectaciones provocadas por las intensas lluvias en la zona de ejecución del proyecto.

AFECTACIONES POR ACTIVACION DE FALLA GEOLOGICA

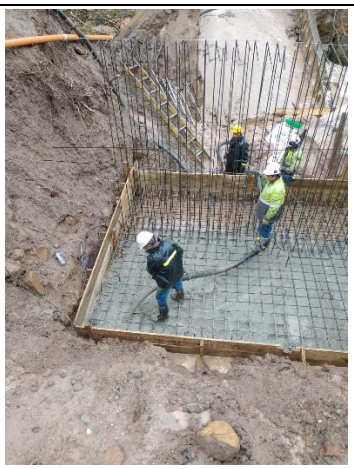
Acompañamiento y supervisión en fundida de zapata estribo No. 2

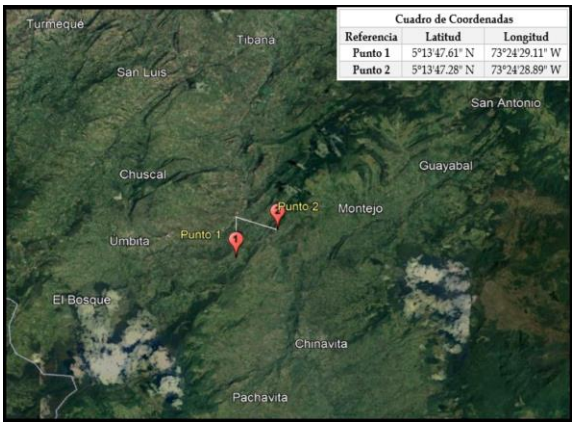
Ilustración 1. Localización del proyecto. Fuente: Imagen de Google Earth.

En la Ilustración 1 se presenta imagen de Gloogle Earth donde se localiza el sitio de ejecución de las obras. En esta imagen se resalta la estabilidad inicial de las laderas aledañas al sitio de ponteadero.
