INFORME GEOTÉCNICO

Estudio geotécnico para pavimentación de vía urbana.

Barrio El Carmen, Manzanares, Caldas

Manzanares, Caldas
Abril 2024

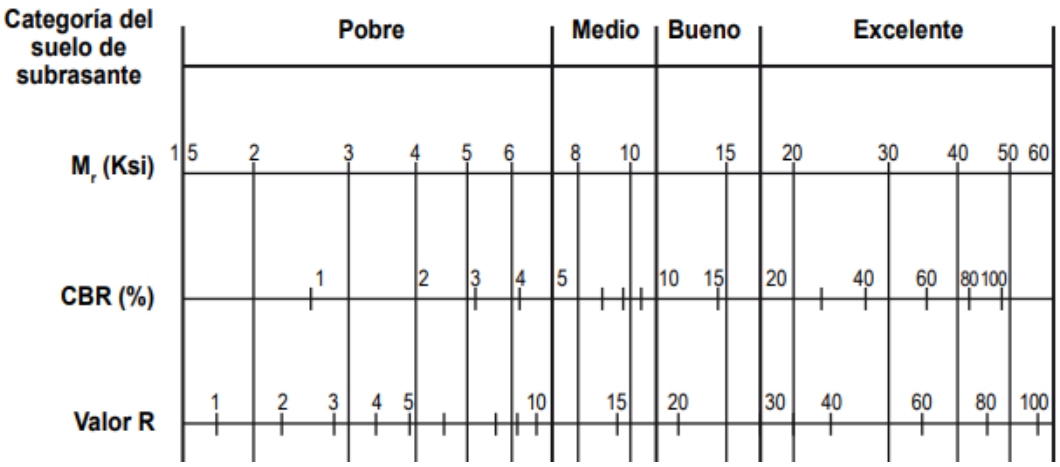
Figura 6. Competencia de la subrasante según CBR (INVIAS, 2015)

Se considera que los suelos con CBR menor a 3% no son aprovechables, y su calidad varía según la siguiente gráfica:

Tramo	LL (%)	IP (%)	Potencial de expansión	Índice CBR	Aptitud según CBR
El Carmen (1)	38	10	Bajo	1,4	Pobre

• La subrasante no es apta para el mejoramiento del tramo de vía urbana.

Para el tramo del barrio El Carmen se deberá excavar, retirando el armado existente, al menos 0,3 m y reemplazar este espesor con un material seleccionado que cumpla las exigencias establecidas en el Artículo “Terraplenes” de las Especificaciones Generales de Construcción de Carreteras vigentes en el Instituto Nacional de Vías.
