Asunto: **SOLICITUD DE AMPLIACIÓN DE HORARIO PARA DESARROLLAR ACTIVIDADES EN EL BLOQUE CENTRAL LABORATORIO NIVEL 2.**

REFERENCIA: CONTRATO No.: GGC-202-2023 ADECUACIÓN Y MANTENIMIENTO DE ESPACIOS FÍSICOS DE LOS BLOQUES SUBESTACIÓN ELÉCTRICA, 1, 3, 6 Y 7 DEL LABORATORIO NACIONAL DE DIAGNÓSTICO VETERINARIO (LNDV) – BOGOTÁ

ASUNTO: Solicitud autorización ampliación horario laboral en área, bloque central laboratorio nivel 2.

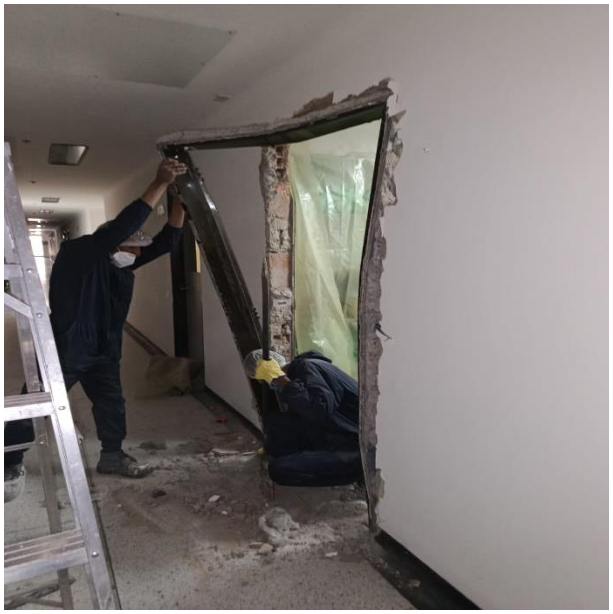
- El marco esta anclado con perfil de angulo metálico al muro en una profundidad de aproximadamente 15 cms
- Los marcos están rellenados con material de concreto
- Marco empotrado al piso

Por esta situación se hace esta actividad difícil y dispendiosa, causando bajos rendimientos en esta actividad. Adicionalmente se causa gran afectación a los muros del vano y al piso, por la demolición que se tiene que realizar, para desanclar el marco del muro y del piso, motivo por el cual se requiere un mayor tiempo para el remate de los filos, actividad necesaria previa a la instalación de las nuevas puertas.

DESMONTE DE MARCO METALICO DE MUROS

MARCO RELLENO DE CONCRETO, DIFICULTANDO SU DESMONTE

ESTADO DE MUROS DE VANO Y PISO, UNA VEZ DESMONTADO EL MARCO, SUFREN GRAN DTERIORO

ESTADO FINAL DE LOS MUROS DEL VANO, AFECTANDO NOTABLEMENTE RENDIMIENTOS REMATE DE FILOS

Por lo expuesto anteriormente y con el fin dar agilizar el proceso del desmonte de los marcos, hemos tomado la determinación de utilizar pulidora y taladro percutor sencillo y que además con el uso de esta herramienta, se reducirá de forma significativa el deterioro de los muros del vano, motivo por el cual solicitamos de su aprobación. Es de aclarar que se tomaran las medidas necesarias con el fin de mitigar la expansión de partículas de polvo, en el aérea intervenida
