CB INGENIEROS S.A.	SECRETARÍA DE EDUCACIÓN DEL DISTRITO INFORME SEMANAL DE INTERVENTORÍA	VERSIÓN	1
		Fecha	2/12/2022

UNIDAD EJECUTORA: SECRETARÍA DE EDUCACIÓN DEL DISTRITO
Dirección de Construcción y Conservación de Establecimientos Educativos - DCCEE

Semana No.	**23**	**Del :**	lunes, 1 de abril de 2024	AL:	domingo, 7 de abril de 2024
Plazo Total		240	días		
Plazo Transcurrido		161			
Nombre del Supervisor :	Ing. Ferney Jiménez Neira

ADELANTAR OBRAS DE ADECUACIÓN, MEJORAMIENTO Y MANTENIMIENTO CORRECTIVO DE LAS PLANTAS FÍSICAS DE LA SECRETARÍA DE EDUCACIÓN DEL DISTRITO, ASÍ COMO LA EJECUCIÓN DE OBRAS MENORES, QUE PERMITAN A TRAVES DE LA ATENCIÓN DE EMERGENCIAS Y DE NECESIDADES FÍSICAS PRIORITARIAS, GARANTIZAR EL FUNCIONAMIENTO Y LA PRESTACIÓN DEL SERVICIO DE LA INFRAESTRUCTURA FÍSICA EN LOS COLEGIOS DISTRITALES Y LAS SEDES ADMINISTRATIVAS". GRUPO 5

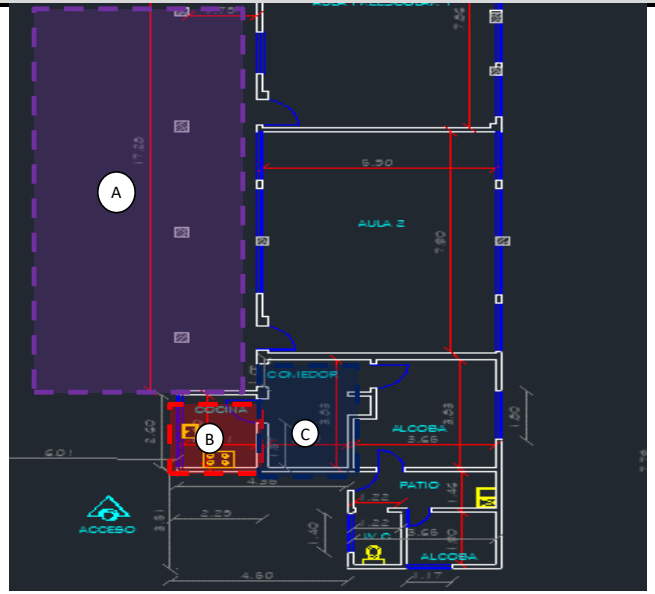
TIPO DE ESPACIO:	NIVEL:	PISO:	MURO:	DESCRIPCIÓN DE LA AFECTACIÓN:
(A) PATIO FUTURO COMEDOR	BLOQUE 1	x		En su mayoría está compuesto por losas de concreto, la cual se encuentra en mal estado, con descascaramientos, grietas y hundimientos, perimetralmente existe un pasillo con baldosa, esta presenta desportillamientos, tuberías de agua lluvias cae directamente a una canal perimetral no presentan colmatación
			x	Los muros se encuentran en buen estado, están pintados con vinilo en la parte superior y en la parte inferior tiene un zócalo con enchape cerámico, general en buen estado

(B) COCINA	BLOQUE 1	x		Compuesto por baldosa en buen estado, con afectaciones propias de su antigüedad.
			x	Se evidencia en buen estado, tiene enchape en la zona de la estufa y alacena, y pintura en vinilo, techo en PVC con instalaciones eléctricas en emt, ventana de aluminio con rejillas en buen estado.

(C) SALÓN ADJUNTO A COCINA	BLOQUE 1	x		Compuesto por baldosa en buen estado, con afectaciones propias de su antigüedad.
			x	Se evidencia en buen estado, pintura en vinilo, techo en PVC con instalaciones eléctricas en emt, ventana de aluminio con rejillas en buen estado.

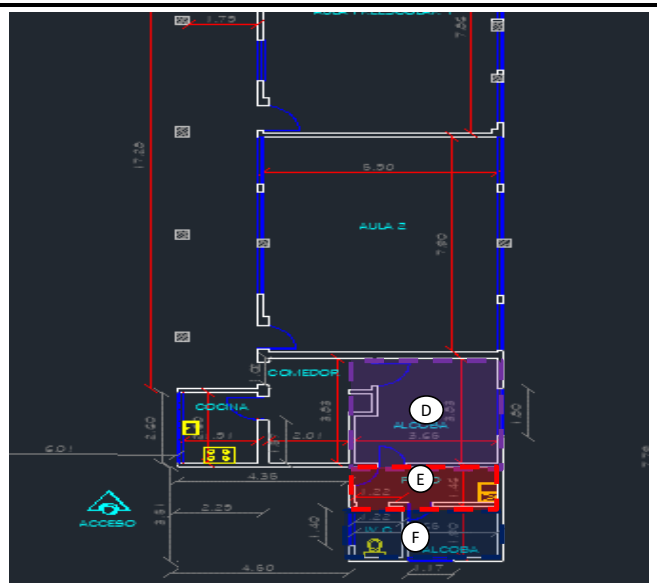
TIPO DE ESPACIO:	NIVEL:	PISO:	MURO:	DESCRIPCIÓN DE LA AFECTACIÓN:
(D) ALCOBA	BLOQUE 1	x		Piso en madera en general buen estado con afectaciones propias de su antigüedad.
			x	Los muros están pintados con vinilo sin afectaciones, y techo en PVC en buen estado sin afectaciones, ventana aluminio en buen estado, tubería emt en buen estado.

(E) PATIO	BLOQUE 1	x		Se evidencia baldosa de dos tipos en general buen estado con afectaciones propias de su antigüedad.
			x	Muros con pintura en vinilo se evidencia afectaciones de humedad y descascaramientos, en la zona de lavadero existe enchape en buen estado, techo en cielo raso en madera presenta desprendimiento de piezas.

(F) BODEGA Y BAÑO	BLOQUE 1	x		En el baño se evidencia baldosa en buen estado, con afectaciones propias de su antigüedad, en la bodega se evidencia baldosa en regular estado con desportillamientos y baldosas fracturadas.
			x	Los muros en el baño son enchapados en buen estado, la bodega esta pintada con vinilo con humedad en la parte baja, techo con cielo raso en madera con desprendimiento de partes.
