TIPO DE CONTRATO No PROCESO: **CM-SI-014-2023** No. CONTRATO: **180.10.05.008.2023**	**INFORME DEL SUPERVISIÓN:** DESARROLLO DE ACTIVIDADES DEL CONTRATO	
	OBJETO DEL CONTRATO: "INTERVENTORÍA INTEGRAL, TÉCNICA, ADMINISTRATIVA, JURÍDICA, AMBIENTAL Y CONTROL DE CALIDAD DEL CONTRATO DE OBRA DE LA COSNTRUCCIÓN, TERMINACIÓN, MEJORAMIENTO Y MANTENIMIENTO DE LOS AMBIENTES DE APRENDIZAJE DE LAS INSTITUCIONES EDUCATIVAS OFICIALES DEL MUNICIPIO DE YUMBO	
	FECHA DE INFORME: 12 DE JUNIO DE 2024	**NUMERO DE INFORME:** 6.1
	INFORME DEL DESARROLLO DEL CONTRATO	**FIRMA SUPERVISOR DEL CONTRATO**
Nombre Del Contratista: DEL VALLE ING Y ARQ S.A.S. – DVINGA S.A.S, Representante Legal LUIS ANGEL SABOGAL DIAZ	NIT Del Contratista **900.554.705-6**	Estado **ejecución**
REGION	DEPARTAMENTO **Valle del Cauca**	https://community.secop.gov.co/Public/Tendering/OpportunityDetail/Index?noticeUID=CO1.NTC.4589514

Sector: **Mejoramiento de AMBIENTES ESCOLARES al año 2023 Yumbo**	Municipio Obra YUMBO VALLE	ID / BPIN

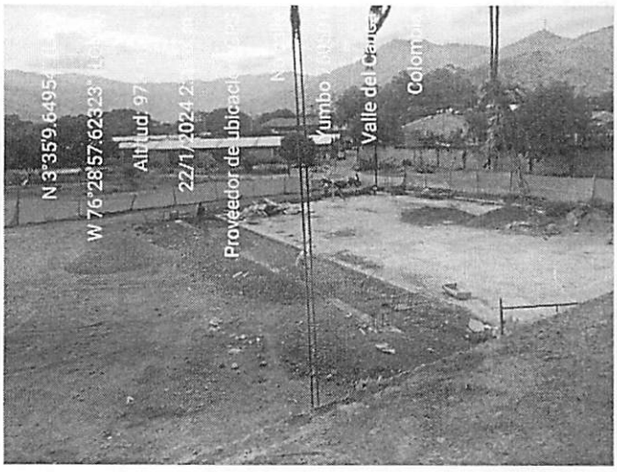
Fotos 2 . vista general colegio Ines ferrerosa

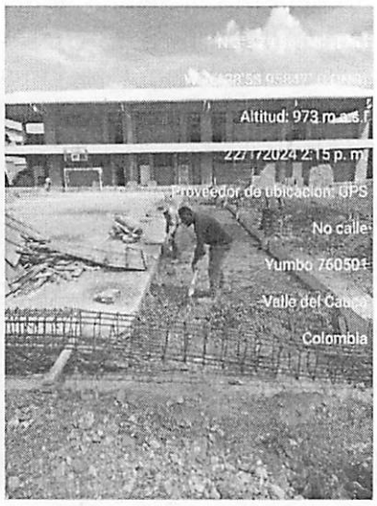
Foto 3. Vista general colegio titan

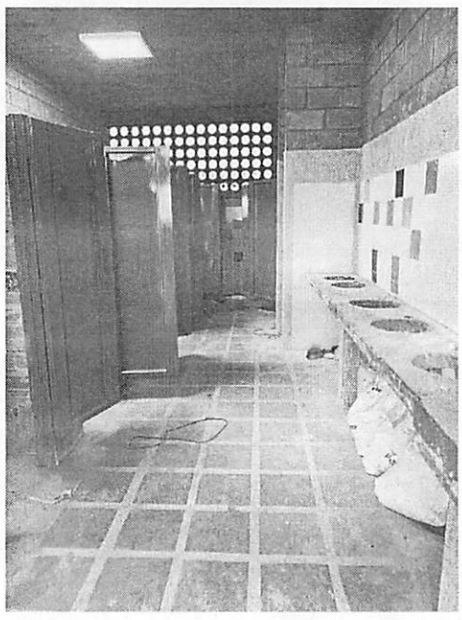
Foto 5. Vista general baños colegio titan
