SECRETARÍA DE EDUCACIÓN DISTRITAL
CONTRATO DE INTERVENTORIA No. CO1. PCCNTR. 5313251
CONSORCIO SANTA MARÍA 022
DIRECCIÓN: CARRERA 70C No. 48 -55
TELÉFONO: 76530168 - 3013942384
Email: proyectos@soliunsas.com

"INTERVENTORÍA INTEGRAL AL CONTRATO DE EJECUCIÓN DE LAS OBRAS DE ADECUACIÓN, MEJORAMIENTO Y MANTENIMIENTO CORRECTIVO DE LAS PLANTAS FÍSICAS DE LA SECRETARÍA DE EDUCACIÓN DEL DISTRITO, ASÍ COMO LA EJECUCIÓN DE OBRAS MENORES, QUE PERMITAN A TRAVÉS DE LA ATENCIÓN DE EMERGENCIAS Y DE NECESIDADES FÍSICAS PRIORITARIAS, GARANTIZAR EL FUNCIONAMIENTO Y LA PRESTACIÓN DEL SERVICIO DE LA INFRAESTRUCTURA FÍSICA EN LOS COLEGIOS DISTRITALES Y LAS SEDES ADMINISTRATIVAS."

INFORME MENSUAL No 4 - COMPONENTE TÉCNICO
PERIODO COMPRENDIDO ENTRE EL 30 DE ENERO AL 29 DE FEBRERO DEL 2024

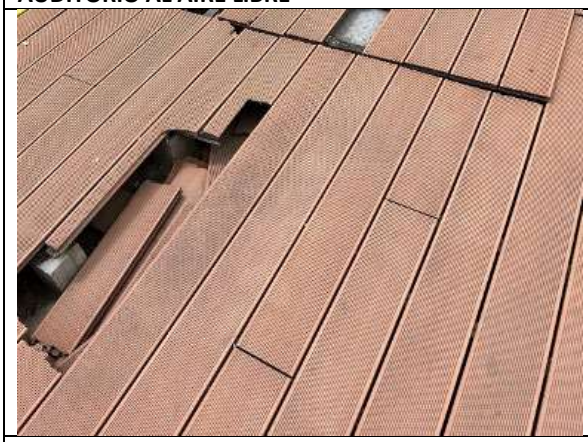
- Cambio del piso del auditorio exterior, pues la estructura de madera se encuentra deteriorada y se debe proponer un material para cambio.
- Instalación de pasamanos en las escaleras

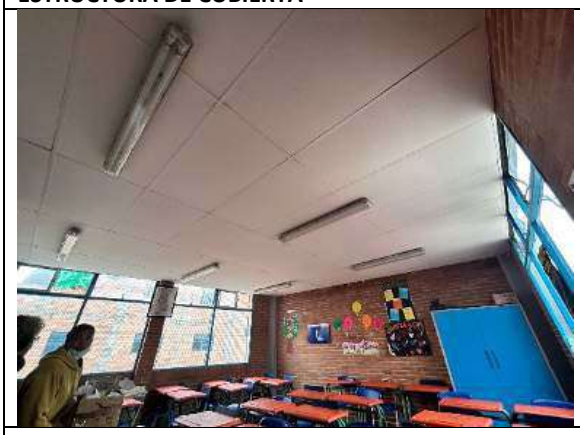
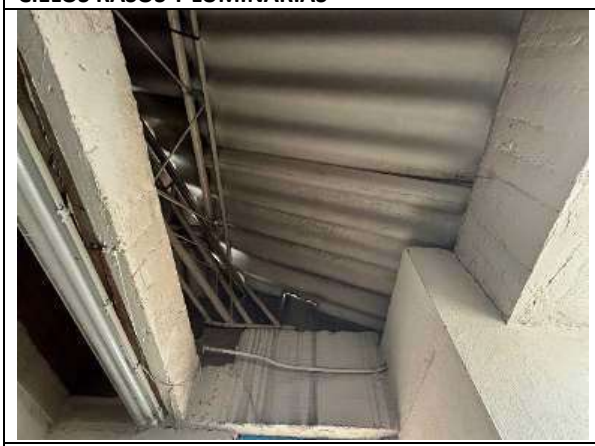
ESTRUCTURA DE CUBIERTA	**ESTRUCTURA DE CUBIERTA**

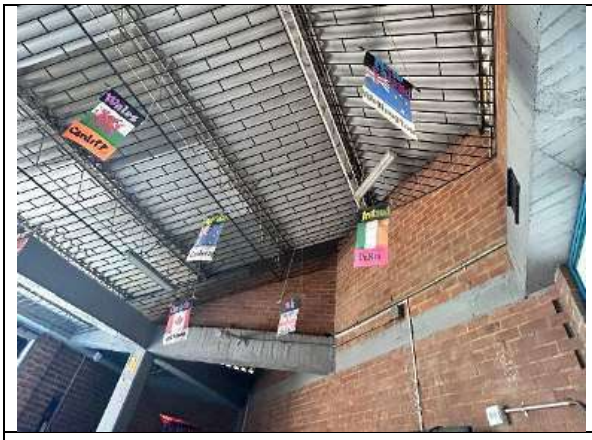
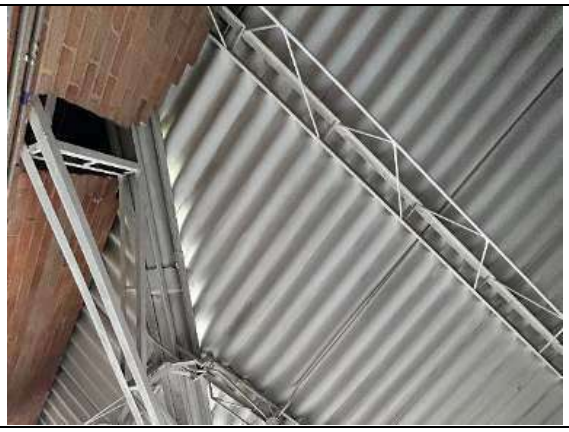
ESTRUCTURA DE CUBIERTA	**ESTRUCTURA DE CUBIERTA**

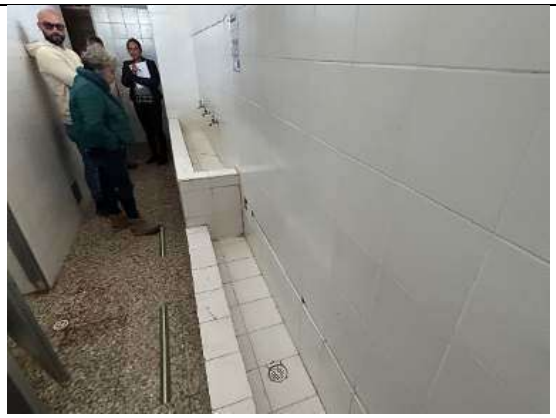
LAVAMANOS CORRIDO	**LAVAMANOS CORRIDO**

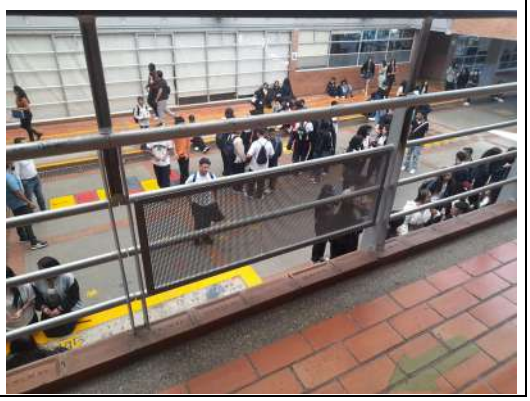
DETALLES SIN REMATAR EN PASAMANOS	**DETALLES SIN REMATAR EN PASAMANOS**

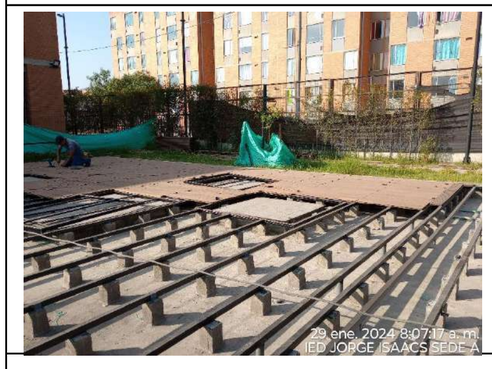
INSTALACIÓN DEL PISO DE LA TARIMA EN EL PATIO CENTRAL

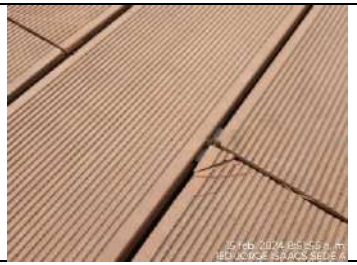
PIEZAS AVERIADAS EN EL MADERAMEN SINTÉTICO DE LA TARIMA EN EL PATIO CENTRAL

9.2. El Contratista debe rematar las actividades de obra, para subsanar el atraso evidenciado

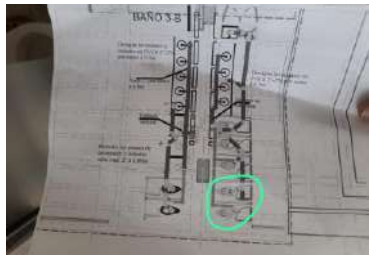
REVISION DE FILTRACION EN BATERIA SANITARIA

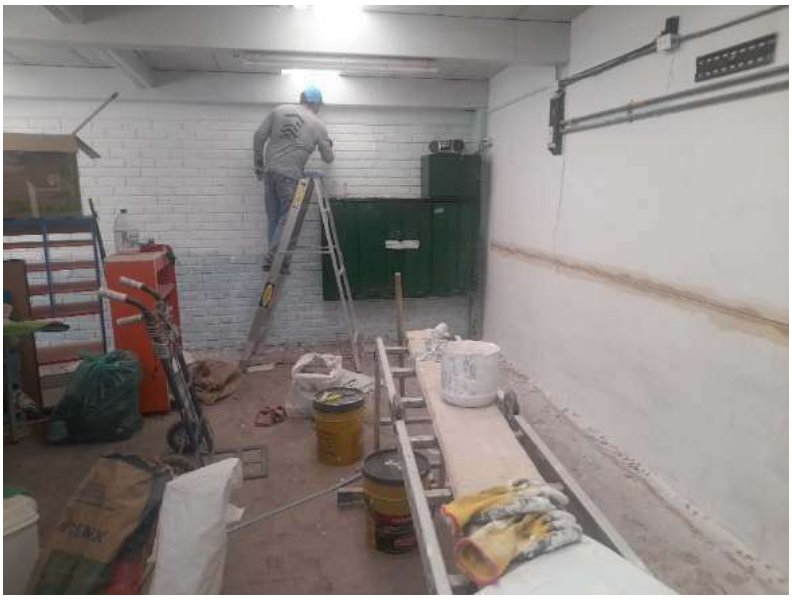
FOTOGRAFÍA (3)

AVANCE DE ESTUCO Y PINTURA AULA DE INGLES

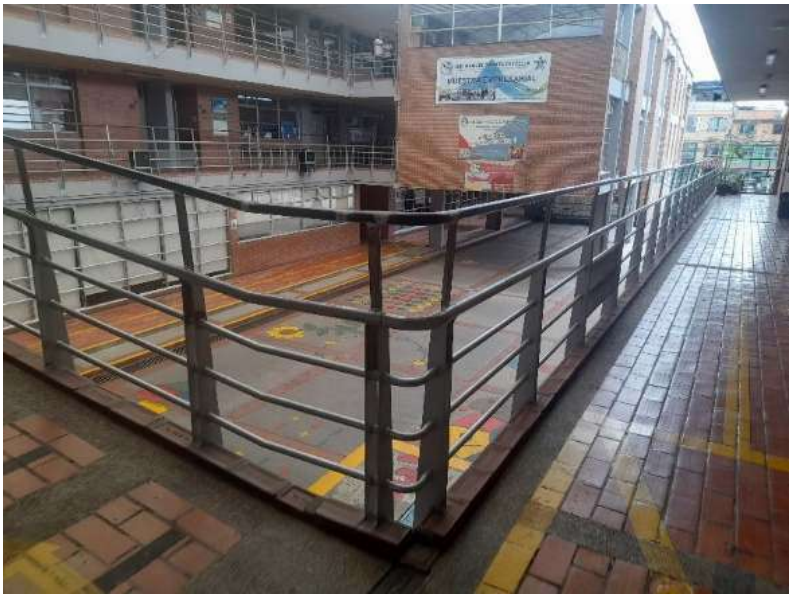
FOTOGRAFÍA (22)

DETALLES SIN REMATAR EN PASAMANOS

9,1 que realice detalles de acabado del pasamanos, e instale lamina microperforada

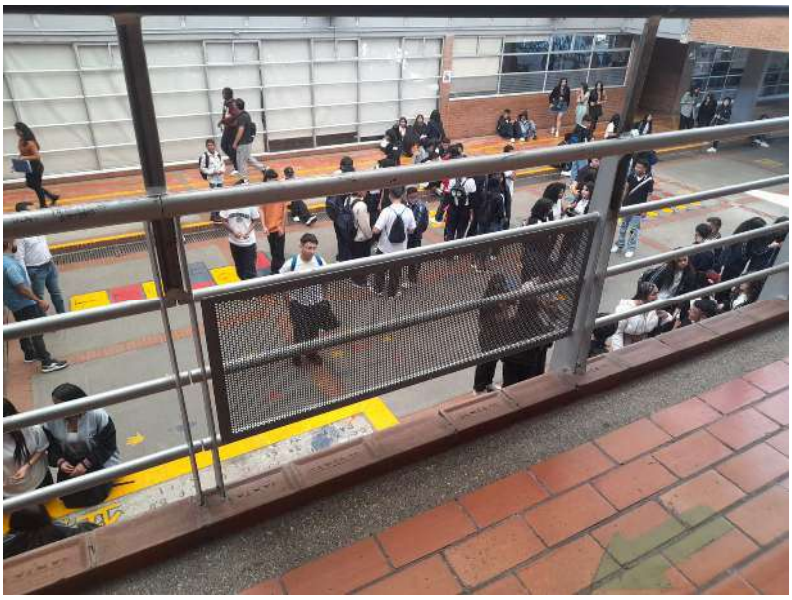
FOTOGRAFÍA (24)

MUESTRA DE LAMINA MICROPERFORADA

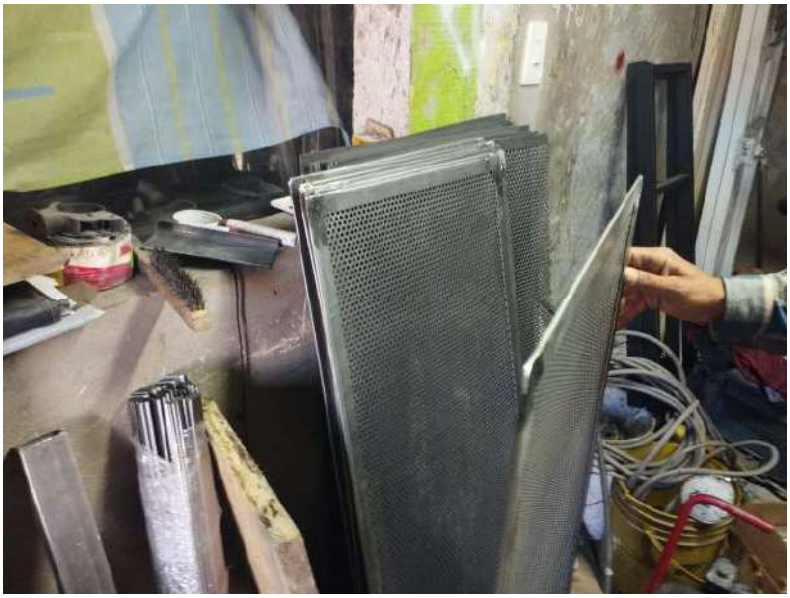
FOTOGRAFÍA (45)

VISITA A TALLER OBRAS LAMINA MICROPERFORADA

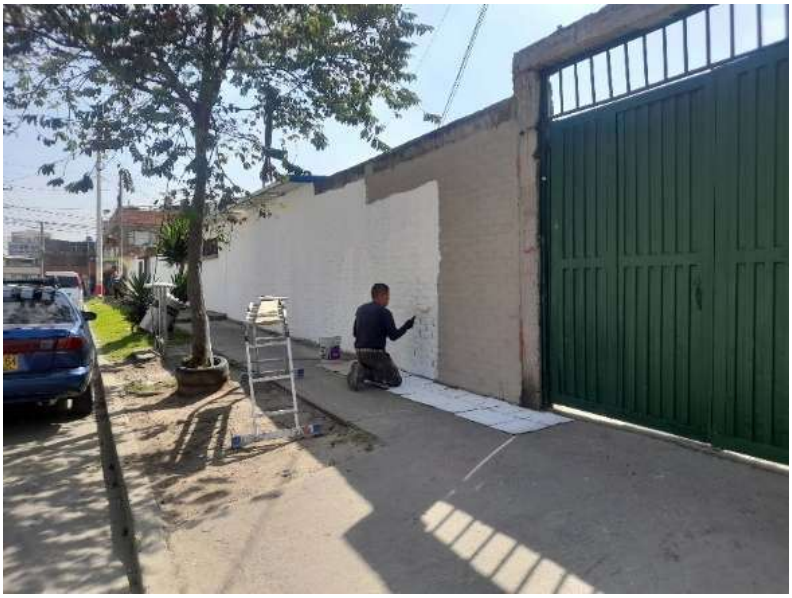
FOTOGRAFÍA (46)

PINTURA DE FACHADA

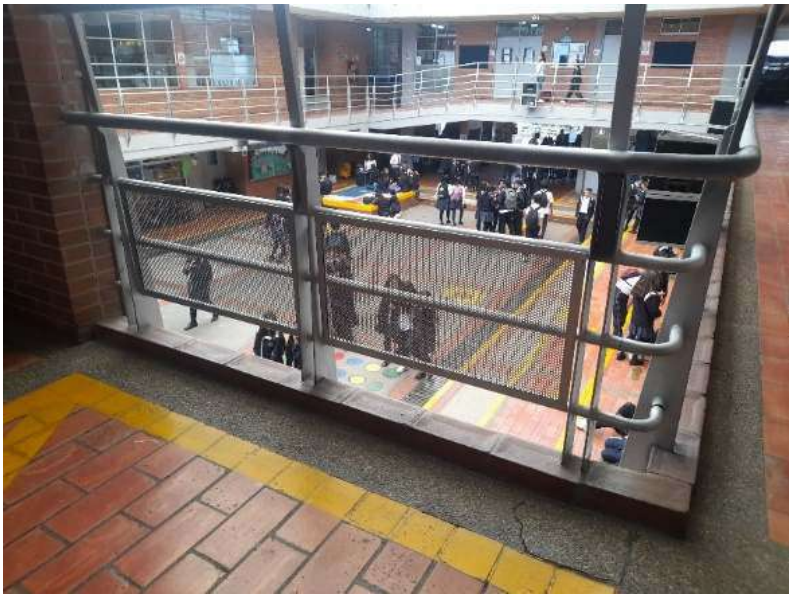
FOTOGRAFÍA (63)

PINTURA DE PASAMANOS E INSTALACION DE LAMINA MICROPERFORADA EN CIERTOS TRAMOS

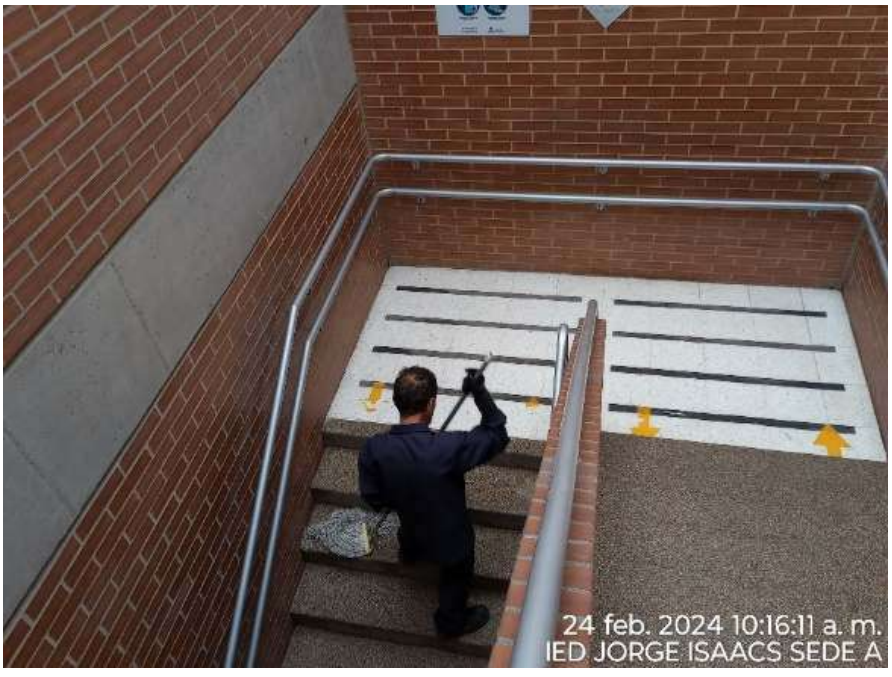
FOTOGRAFÍA (170)

ASEO Y LIMPIEZA DE LA ESCALERA 1, REALIZADO POR PERSONAL DE ASEO DEL COLEGIO

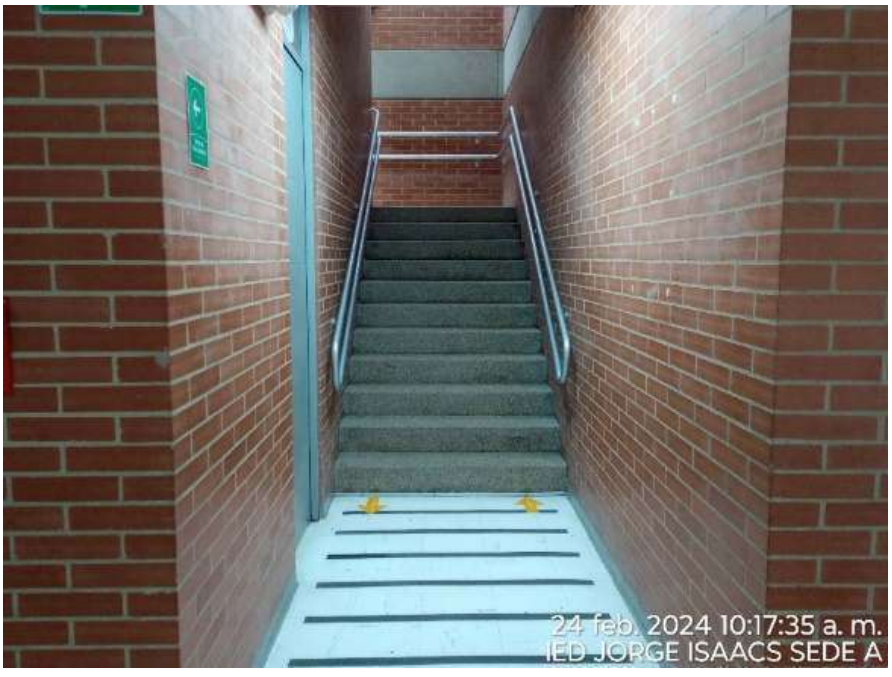
FOTOGRAFÍA (172)

ASEO Y LIMPIEZA DE LA ESCALERA 2, REALIZADO POR PERSONAL DE ASEO DEL COLEGIO

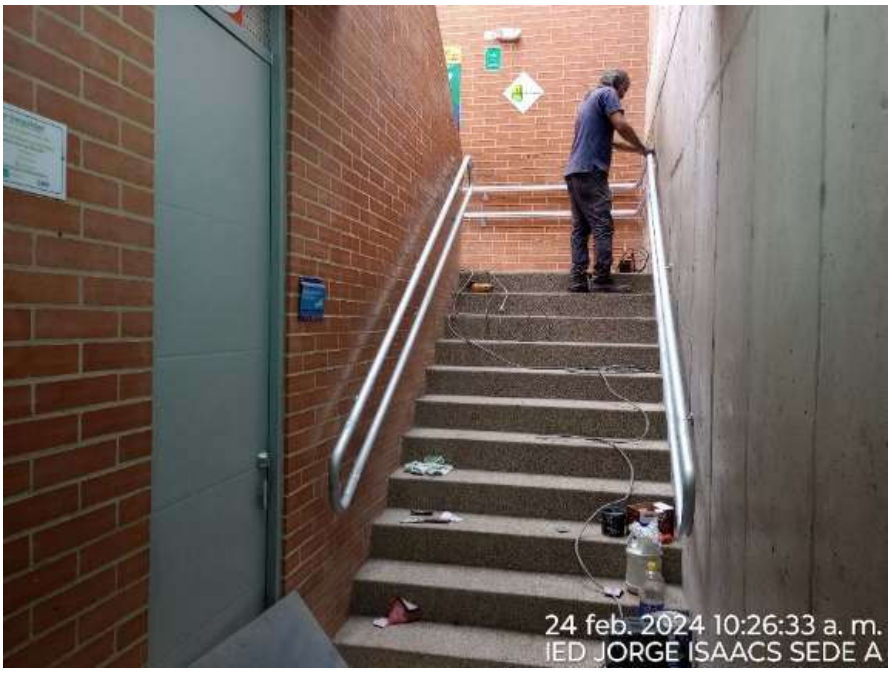
FOTOGRAFÍA (174)

RESANES EN LOS PASAMANOS DE LA ESCALERA 3

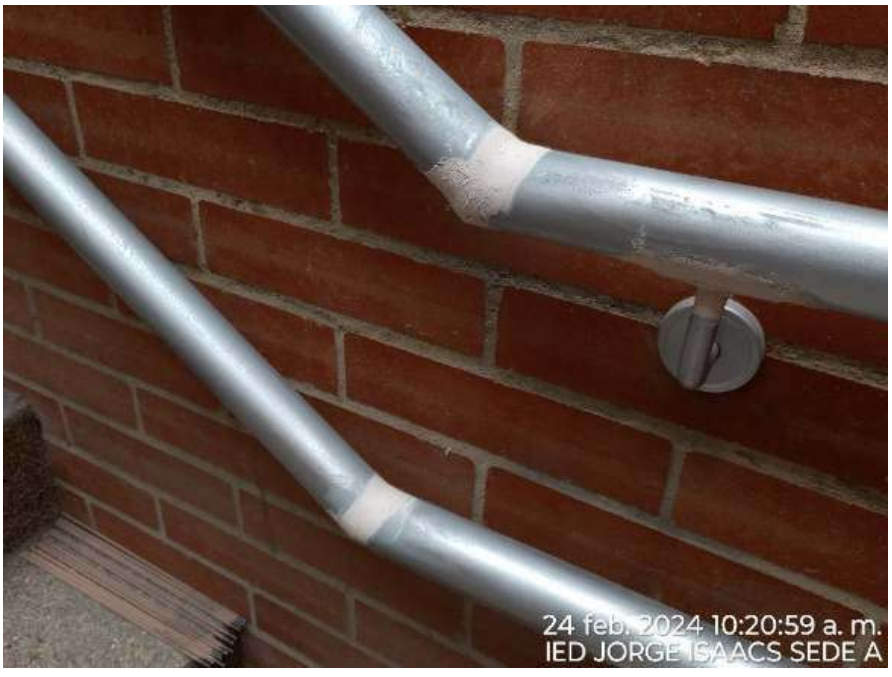
FOTOGRAFÍA (177)

RESANES EN LOS PASAMANOS DE LA ESCALERA 3

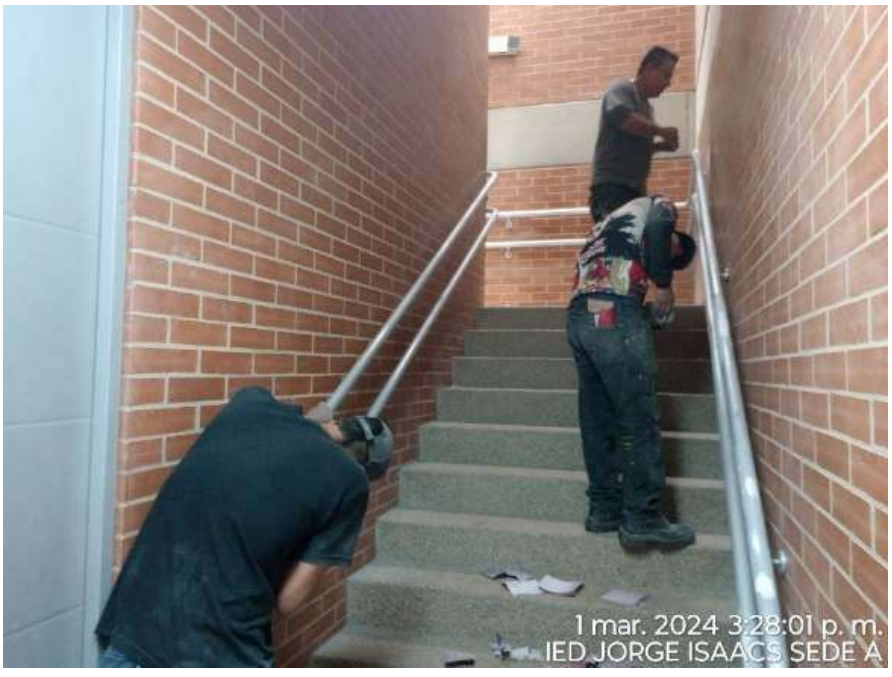
FOTOGRAFÍA (184)

RESANES DEL PASAMANOS DE LA ESCALERA 2, PENDIENTES DE REMATE DE PINTURA

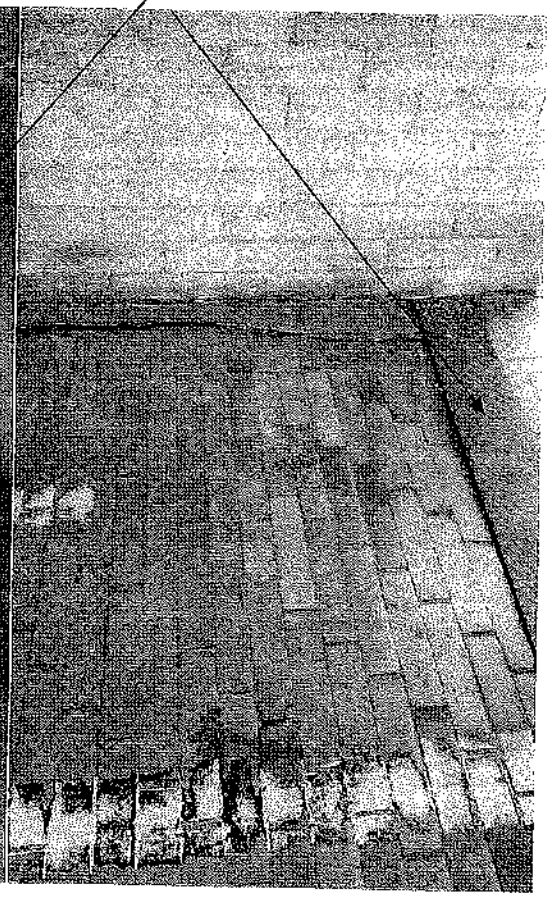
Foto 2: Junta de dilatación

Las juntas de dilatación son necesarias en cualquier edificación o material de construcción, debido a efectos sísmicos o térmicos, al verse sometido a contracciones o expansiones.

Por lo que para controlar estos movimientos debemos ejecutar juntas de dilatación que permitan el libre movimiento de los materiales con el único fin de evitar grietas o fisuras en los mismos.

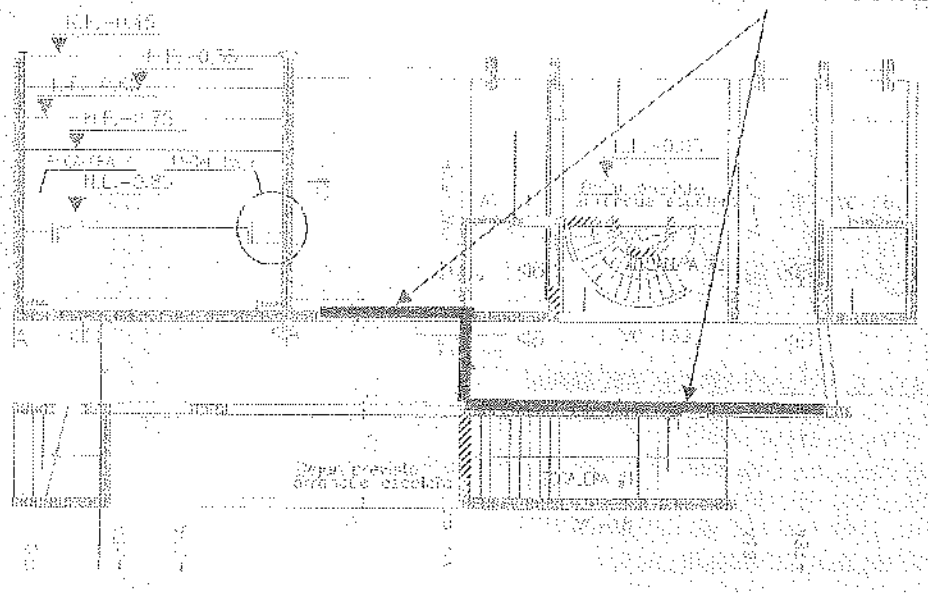
De acuerdo a la visita encontramos una junta de dilatación mal ejecutada o no ejecutada en toda su longitud.

Las juntas de dilatación se ejecutarán en todos los elementos de la construcción del edificio (estructura, suelos, paredes, fachadas, cubiertas y techos) siendo las más usuales las juntas de contracción o de dilatación.

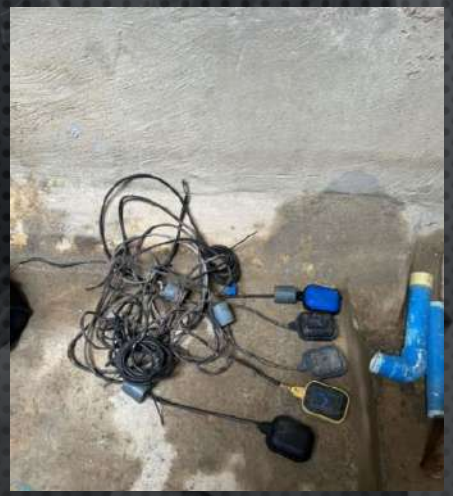
OBRAS EJECUTADAS
MANTENIMIENTO DE MOTOBOMBAS, SUMINISTRO DE FLOTADORES Y MANTENIMIENTO ELÉCTRICO GENERAL DE CONTACTOS ELÉCTRICOS.

PENDIENTES
* REVISION DE ESTABILIDAD DE LAS OBRAS ELECTRICAS EJECUTADAS CON EL CONTRATO QUE CONTRUYO EL COLEGIO PARA PONER EN FUNCIONAMIENTO LAS BOMBAS REPARADAS.
