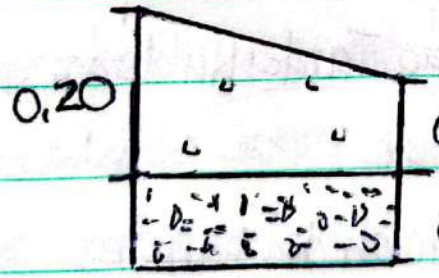
→ Detalle. cañuela.

Posterior se realizara un Anden con un ancho de 0.50 cm con una (semi) media cana de 0.10 m, un bordillo de confinamiento de h = 0.40 o 0.50 cm pendiente por definir en terreno segun condiciones. y del costado Posterior se realizara un Pañete impermeabilizado a nivel con una he 1.20 m, asi mismo se realizara en el costado nororiental donde tambien se realizara una cañuela de 0.50 m

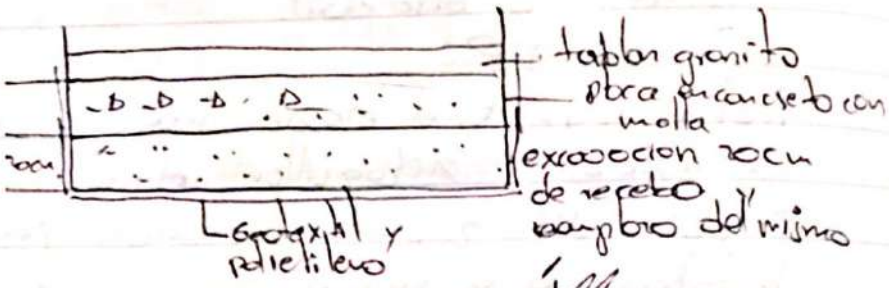
Nota 128: En el día de hoy se acuerda con la instalación de la lámina micropalizada del cerramiento perimetral exterior, se revisa la solución en cuanto existe de los 3 ados, del primer nivel y se decide retirar o excavar la capa de 20cm y reemplazarlo y así poder hundir la placa de cimentación y se realiza detalle constructivo.
