Certificado de Inspección para Equipos de Izaje

PROPIETARIO: TPD INGENIERIA SAS	**LOCALIZACIÓN:**
CLASE EQUIPO:GRUA DE PLUMA ARTICULADA	**PLACA: WPN 498**
MARCA: FERRARI	**MODELO: F581 A2**
CAPACIDAD: 3015 kg	**Nº SERIE: 103295**
FECHA DE INSPECCIÓN:17/10/2023	**FECHA DE EMISION:18/10/2023**

TEC INGENIERÍA	ACREDITADO ONAC ISO/IEC 17020:2012 14-OIN-064	INFORME DE INSPECCIÓN PERIÓDICA GRÚA DE PLUMA ARTICULADA	Código: IT-FOR-10 Versión: 11 Fecha: 2019-11-13 Página: Ver pie de página

INFORME DE INSPECCIÓN Nº: F1524-2023

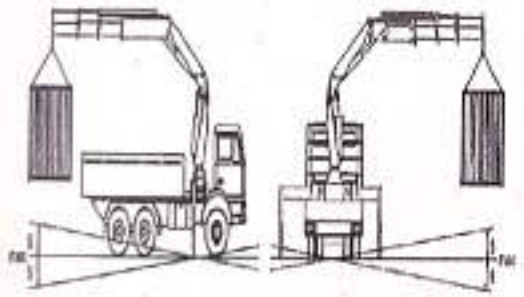
FOTOGRAFIA DEL EQUIPO

PRUEBA DE CARGA 85%

MEDICIÓN CON CARGA	TIEMPO (min)	CUADRANTE. 1 (cm)		CUADRANTE. 2 (cm)	
		LEC. INICIAL	LEC. FINAL	LEC. INICIAL	LEC. FINAL
	10	45 cm	45 cm	48 cm	48 cm
Cumple	SI	No Cumple
