fecha: Sábado, 30 de Marzo 2024
Actividad: Mantenimiento Correctivo - Cambio de Postes
KR 63 x Entrada Makro - Externo 3811 ID 1697

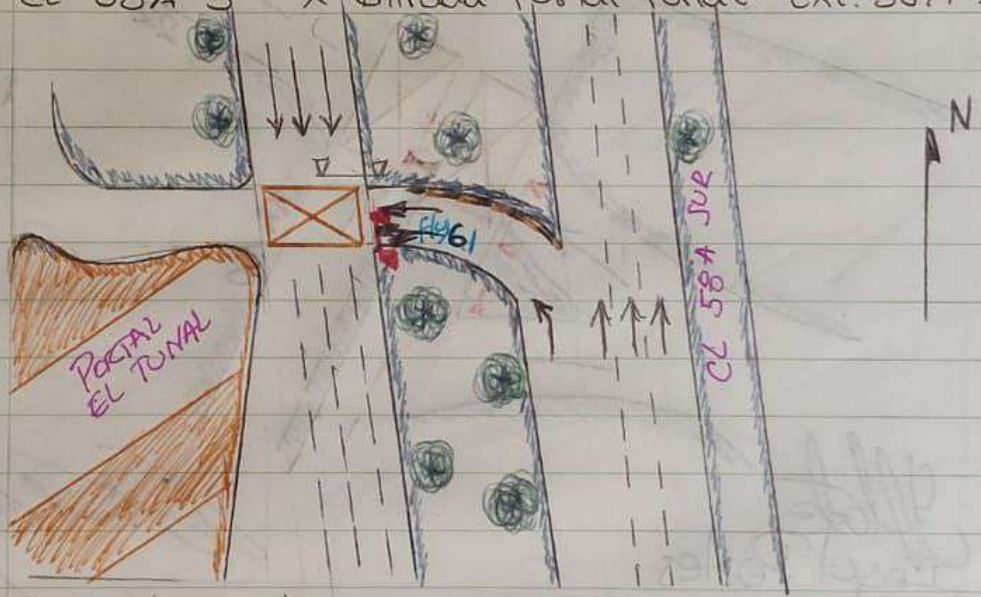
Por disposición de la central de transito, se decide realizar la actividad con el semáforo intermitente o sea energizado, a continuación se retira e instala un poste T2 de 5,5 m en el flujo 3C costado Derecho con #139343, adicional se hicieron huecos en el poste para fijar Botones
