INFORME DE VISITA DE MANTENIMIENTO EN LA LOCALIDAD DE LAS LAJAS (MAGÜI PAYAN - NARIÑO)

El día 20 de junio de 2024 se realizó la visita técnica para la verificación del sistema de medida y descarga de la información almacenada en la memoria del medidor.

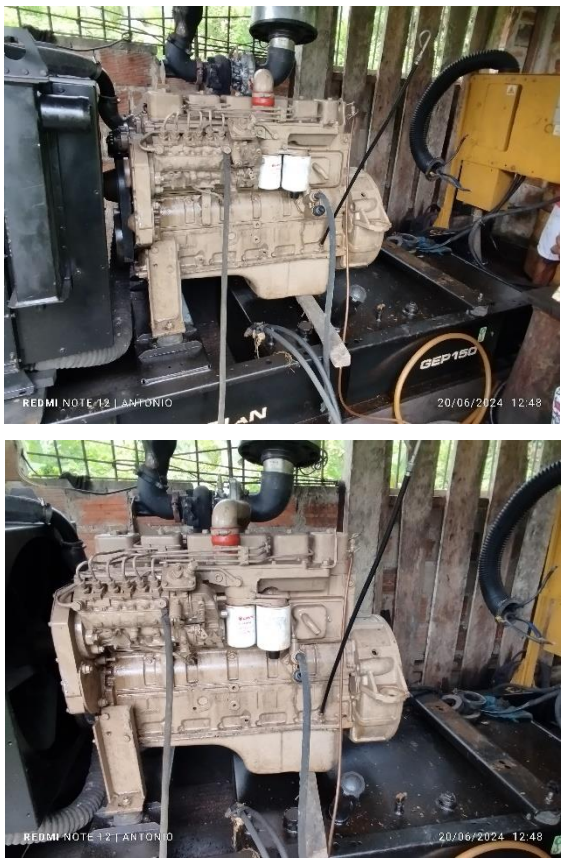
Imagen No 2 instalación física planta de generación

En la planta de generación de Las Lajas se encuentra instalado actualmente 1 generador a Diesel sobre el que relacionamos las características en el cuadro No 1. Este generador no se encuentra en funcionamiento debido a que el generador se encuentra sin motor, este fue retirado para reparación hace cerca de un año.

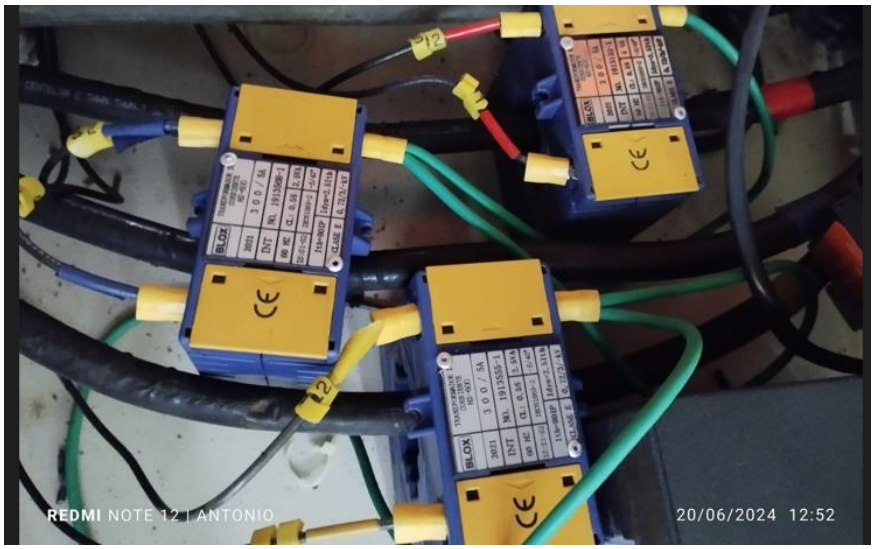
Imagen No 5 Transformadores de corriente

El sistema de medida tiene 3 transformadores de medida de corriente en baja tensión

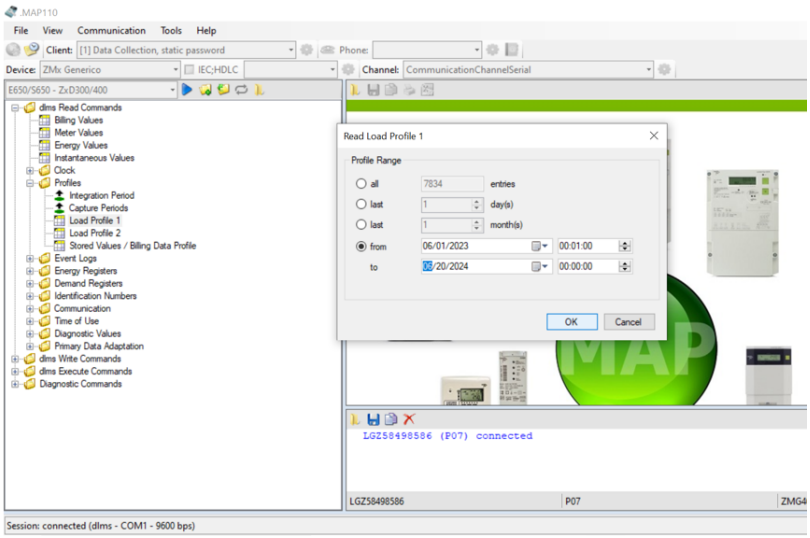
Imagen No 7 comunicación medidor

Después de energizados se realizó la descarga desde el puerto óptico debido a que no se conoce la configuración del conversor TCP/Serial, la descarga se realizó con el software propietario MAP110 y con el multivendor Primeread.
