INFORME DE VISITA DE MANTENIMIENTO EN LA LOCALIDAD DE LA ISLA (MAGÜI PAYAN - NARIÑO)

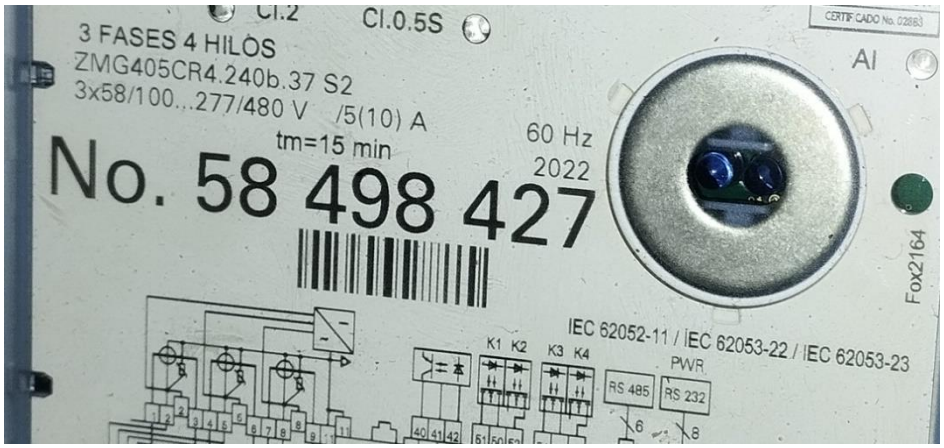
Imagen No 3 Serial Medidor de energía

Se encontró una medida semidirecta con un medidor Landis ZMG405. Identificado con numero serial: 58498427.

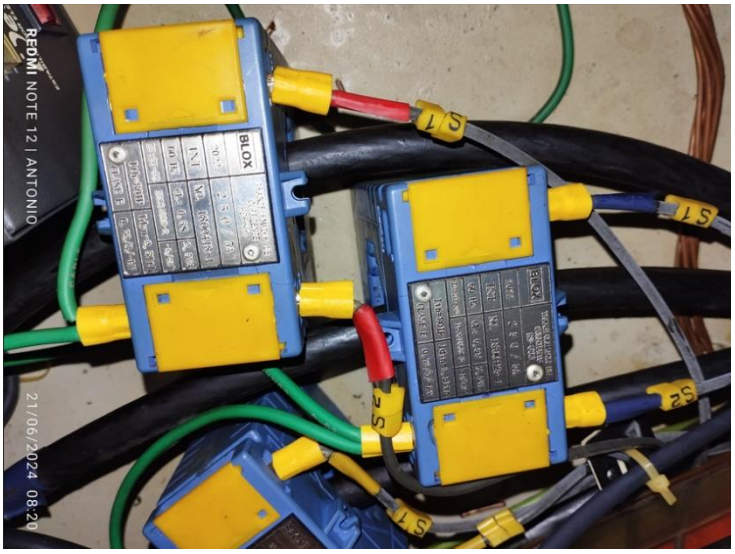
Imagen No 5 Transformadores de corriente

El sistema de medida tiene 3 transformadores de medida de corriente en baja tensión

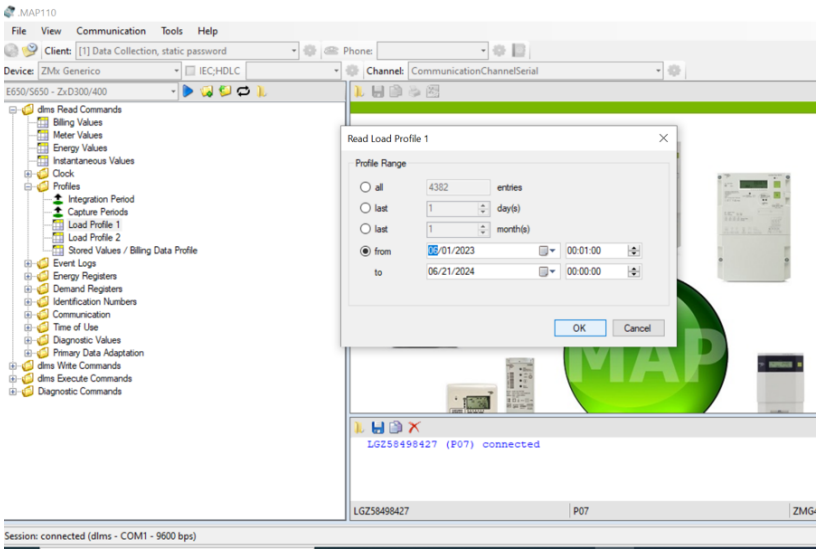
Imagen No 8 comunicación medidor

Después de energizados se realizó la descarga desde el puerto óptico debido a que no se conoce la configuración del conversor TCP/Serial, la descarga se realizó con el software propietario MAP110 y con el multivendor Primeread.
