Formato técnico de visita y/o verificación- control urbanístico		**INFORME TÉCNICO PG- 151 -2024**	
DATOS GENERALES			
FECHA DE VISITA	24 de junio de 2024	EXPEDIENTE No.	**2023574490101432E**
OBJETO DE LA VISITA	VISITA TÉCNICA VERIFICACIÓN DE OBRAS INSPECCIÓN DE POLICÍA 7D.		
DIRECCIÓN DEL INMUEBLE	**POLÍGONO 109 BOSA** SECTOR SAN JOSÉ, OCUPACIÓN **5** E: 84807,5398; N: 102281,3636	CHIP	**AAA** ***Gran extensión***
NOMBRE PERSONA QUE ATIENDE	**No atienden**	IDENTIFICACIÓN	--
PROPIETARIO DEL INMUEBLE		IDENTIFICACIÓN	
DIRECCIÓN DE NOTIFICACIÓN		TELÉFONO

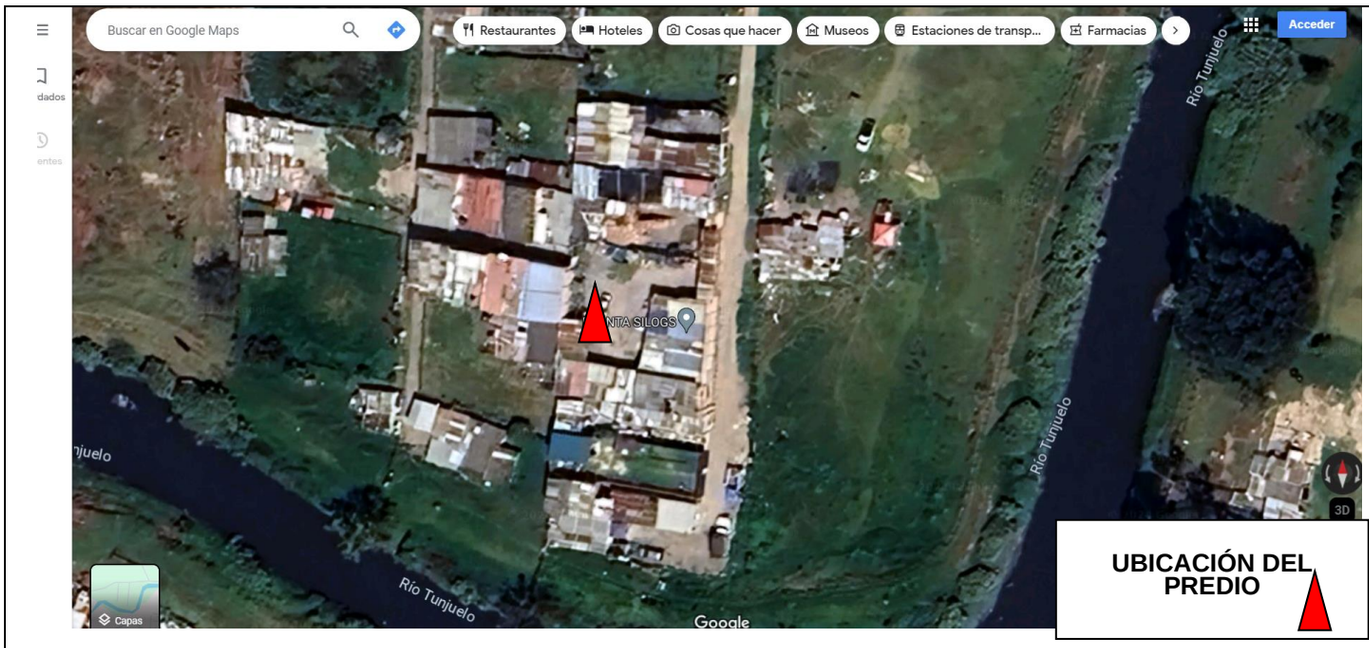
IMAGEN 1: FACHADA.

El predio objeto de verificación se observa que se encuentra dentro de un lote de gran extensión, este lote tiene cerramiento a doble altura, dentro del lote existen varia construcciones al parecer para almacena material para reciclaje, el cerramiento en la parte del frente tiene una altura de tres metros y se ingresa por un portón metálico tipo vehicular, esta construcción hace parte de un gran lote de área de 678m2 según Certificado catastral y en terreno se verifico medidas de 675m²(27mX25m) desde el exterior no se pudo observar el interior del predio.

A la fecha de la actual visita la construcción se estima que tiene más de tres años de vetustez.
