Formato técnico de visita y/o verificación- control urbanístico		**INFORME TÉCNICO PG-138 - 2024**	
DATOS GENERALES			
FECHA DE VISITA	22 de mayo de 2024	EXPEDIENTE No.	**2022574490101427E**
OBJETO DE LA VISITA	VISITA TÉCNICA VERIFICACIÓN DE OBRAS INSPECCIÓN DE POLICÍA 7D.		
DIRECCIÓN DEL INMUEBLE	**CARRERA 81 I Bis No. 58 A - 57 Sur** CASA 1	CHIP	AAA027ANDNX
NOMBRE PERSONA QUE ATIENDE	NO ATENDIERON	IDENTIFICACIÓN	
PROPIETARIO DEL INMUEBLE	MARICELA QUINTERO SANCHEZ	IDENTIFICACIÓN	65774941
DIRECCIÓN DE NOTIFICACIÓN	**CARRERA 81 I Bis No. 58 A - 57 Sur** CASA 1	TELÉFONO

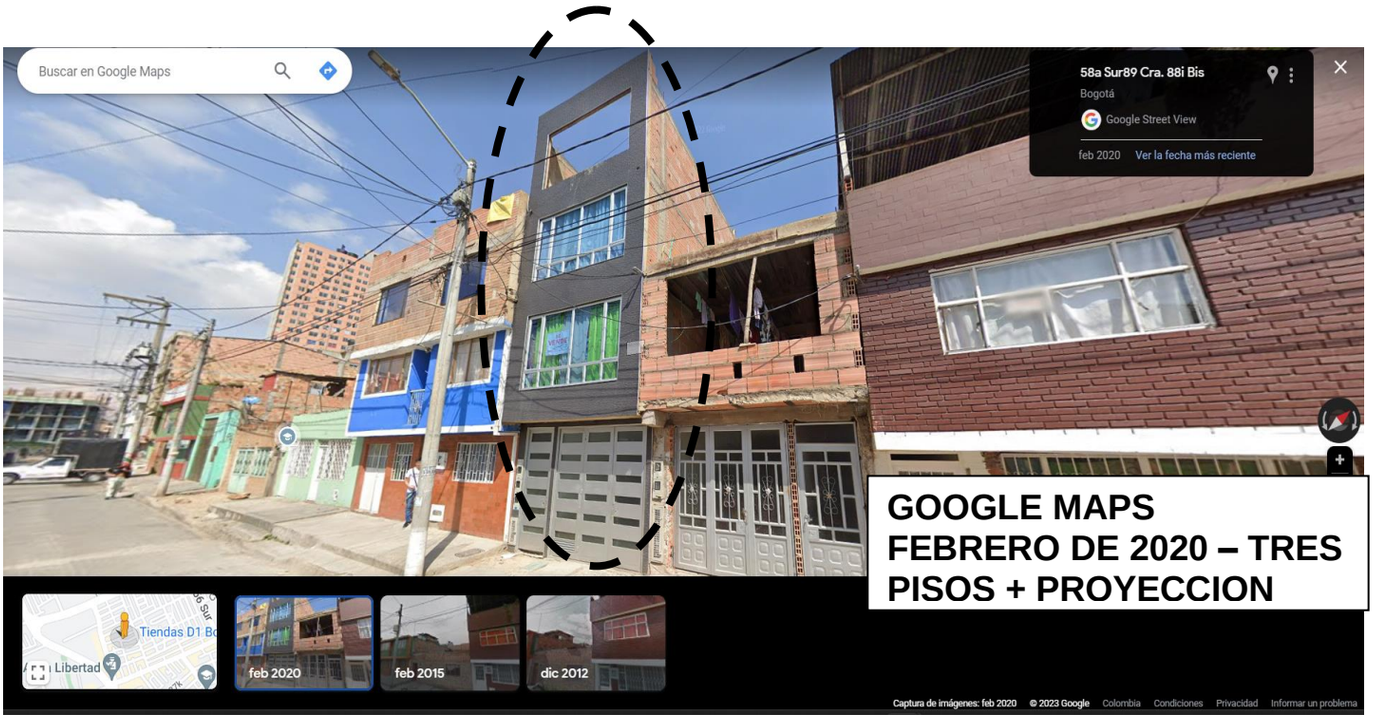
IMAGEN 1: FACHADA.

CINCO PISOS - TERMINADA

En el sitio se observa un predio que tiene área de lote de 4mx18.8m=75,m² medianero, con construcción de cinco pisos, que termina con cubierta en domo acrílico de policarbonato soportado con estructura

La construcción ya está consolidada y se construyó con estructura vigas y columnas en concreto reforzado, muros en bloque y placas de entrepiso macizas y el último piso con cubierta en acrílico tipo domo, En el momento de la visita no se observa obra en proceso y la existente está terminada

Adicionalmente se puede concluir que según licencia de construcción No. 11001-2-22-2104 con fecha de ejecutoria 12 de agosto de 2022. Solo autoriza tres pisos. Por lo que es evidente que el cuarto y quinto pisos no está autorizados adicionando área de construcción en 154.4m². Por lo anterior la licencia de construcción no se ajusta a lo exigido.
