Formato técnico de visita y/o verificación- control urbanístico		**INFORME TÉCNICO PG-146 - 2024**	
DATOS GENERALES			
FECHA DE VISITA	22 de mayo de 2024	EXPEDIENTE No.	**2023574490100673E**
OBJETO DE LA VISITA	VISITA TÉCNICA VERIFICACIÓN DE OBRAS INSPECCIÓN DE POLICÍA 7D.		
DIRECCIÓN DEL INMUEBLE	**DIAGONAL 49 A Sur No. 86 C - 23 Sur**	CHIP	AAA0139PXOM
NOMBRE PERSONA QUE ATIENDE	NO ATENDIERON	IDENTIFICACIÓN	
PROPIETARIO DEL INMUEBLE	JOSE PACIFICO CARREÑO	IDENTIFICACIÓN	4116615
DIRECCIÓN DE NOTIFICACIÓN	**DIAGONAL 49 A Sur No. 86 C - 23 Sur**	TELÉFONO

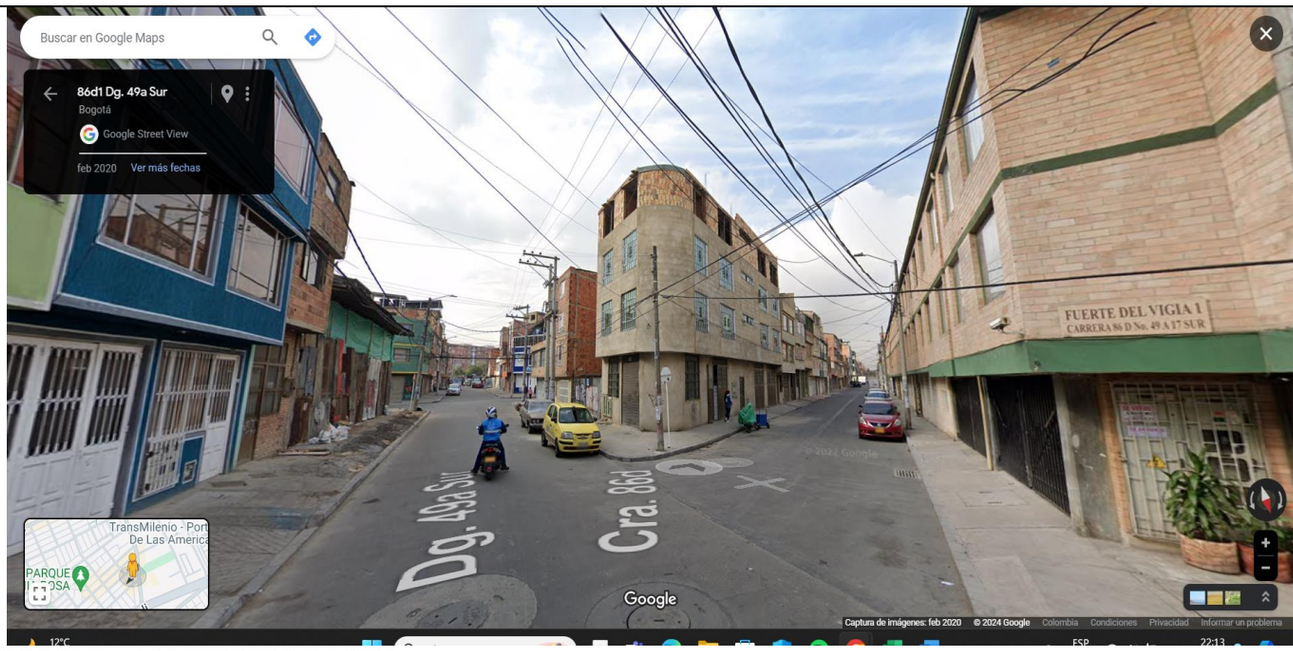
IMAGEN 2:

GOOGLE MAPS FEBRERO DE 2020.

La construcción según información de la aplicación GOOGLE MAPS a la fecha septiembre de 2018 la volumetría era tres pisos, el tercero en proceso constructivo. La construcción del cuarto piso se realizó en febrero de 2020. la cual estaba en proceso, la construcción del quinto piso es igualmente es reciente de menos de dos años.
