Formato técnico de visita y/o verificación- control urbanístico		**INFORME TÉCNICO PG- 150 -2024**	
DATOS GENERALES			
FECHA DE VISITA	24 de junio de 2024	EXPEDIENTE No.	**2023574490101438E**
OBJETO DE LA VISITA	VISITA TÉCNICA VERIFICACIÓN DE OBRAS INSPECCIÓN DE POLICÍA 7D.		
DIRECCIÓN DEL INMUEBLE	**POLÍGONO 109 BOSA** SECTOR SAN JOSÉ, OCUPACIÓN **9** E: 84817,9995; N: 102324,3345	CHIP	**AAA0144BOHY** ***Gran extensión***
NOMBRE PERSONA QUE ATIENDE	**No atienden**	IDENTIFICACIÓN	--
PROPIETARIO DEL INMUEBLE		IDENTIFICACIÓN	
DIRECCIÓN DE NOTIFICACIÓN		TELÉFONO

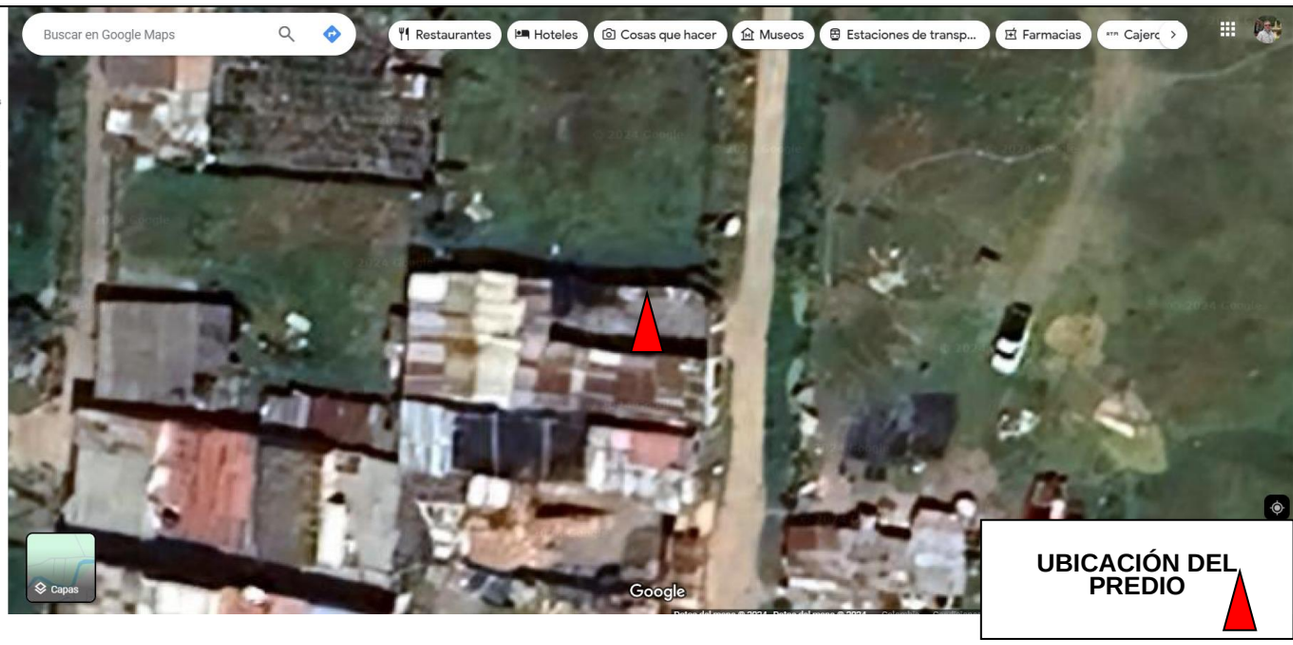
IMAGEN 1: FACHADA.

Una vez en el sitio se observa que corresponde a un predio de gran extensión donde funciona una una bodega de material reciclado.

se observa una construcción de cerramiento en materiales varios como una parte en bloques otra en láminas de madera y láminas de metálica tejas., sin embargo, se observa construcción consolidada tu ingreso se realiza por un portón tipo vehicular metálico de aproximadamente 5m por 3.5 de altura. Al interior un área cubierta dentro del lote, donde se almacena material para reciclar, cerramiento en la parte del frente en el interior una zona con cubierta, estructura en madera que sirve como bodega de material reciclable, esta construcción hace parte de un gran lote de área de 300m2 (25mX12m) medidas tomadas en sitio y área según Certificado Catastral 295.7m² el área de la construcción es de 240m2 (12mX20m).

A la fecha de la actual visita no hay construcción nueva ni en proceso. La construcción se estima que tiene más de tres años de vetustez.
