Formato técnico de visita y/o verificación- control urbanístico		**INFORME TÉCNICO PG-110 - 2024**	
DATOS GENERALES			
FECHA DE VISITA	02 de mayo de 2024	EXPEDIENTE No.	**2018574490100300E**
OBJETO DE LA VISITA	VISITA TÉCNICA VERIFICACIÓN DE OBRAS INSPECCIÓN DE POLICÍA 7D.		
DIRECCIÓN DEL INMUEBLE	**POLÍGONO 112 B SECTOR** COLINDANCIA POTRERITOS **OCUPACIÓN 342** E: 85831; N: 102697	CHIP	AAA0251SODM
NOMBRE PERSONA QUE ATIENDE	**No atienden**	IDENTIFICACIÓN	--
PROPIETARIO DEL INMUEBLE		IDENTIFICACIÓN	
DIRECCIÓN DE NOTIFICACIÓN		TELÉFONO

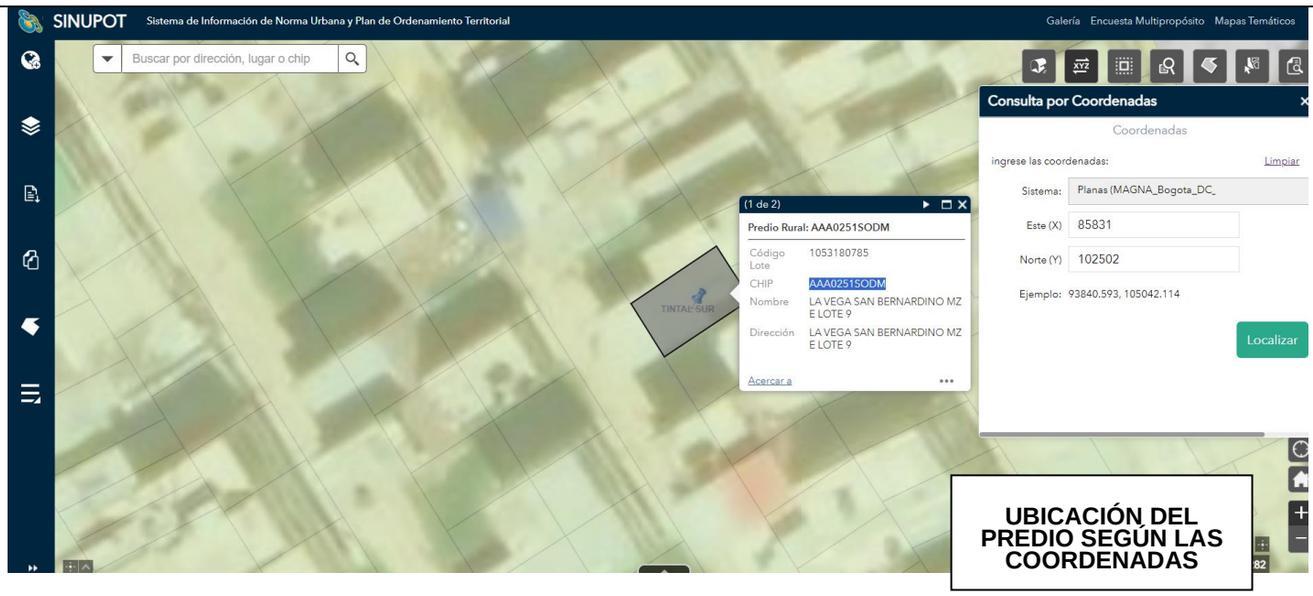
EDIFICABILIDAD DEL PREDIO

U.P.L 14. EL PORVENIR. Decreto 555 del 29 de diciembre 2021 – D/Rg 2. Tratamiento de Desarrollo Rango de edificabilidad 2, Mapa No. CU-5.4.14

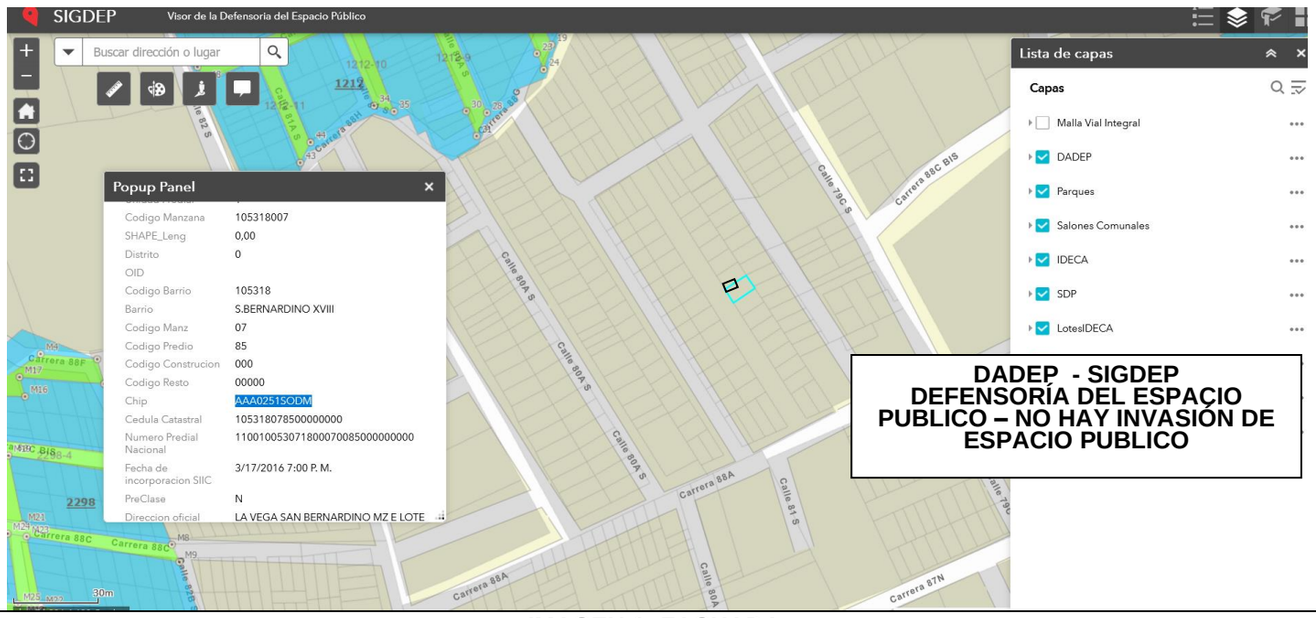
UBICACIÓN DEL PREDIO SEGÚN LAS COORDENADAS

OCUPACIÓN 342- P 112B

DADEP - SIGDEP DEFENSORÍA DEL ESPACIO PUBLICO – NO HAY INVASIÓN DE ESPACIO PUBLICO
