UNIDAD Y/O DEPENDENCIA: CAMAN-GRULA

CONTRATO N°. 027-00-M-CAMAN-GRULA-2024

MANTENIMIENTO CONTROL AMBIENTAL

REF: INFORME DE MANTENIMIENTO, SISTEMA DE AIRE ACONDICIONADO COMANDO AEREO DE MANTENIMIENTO CAMAN MADRID - LABORATORIOS METROLOGIA.

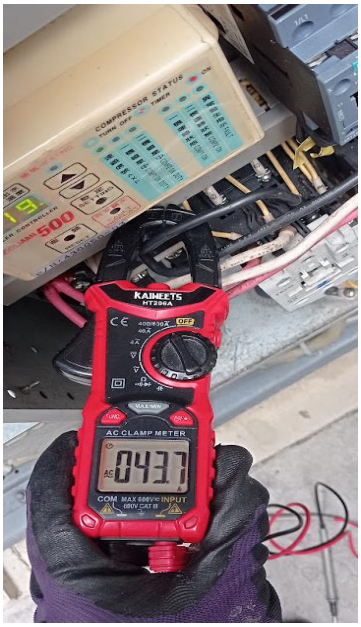
AMPERAJE COMPRESOR 1:

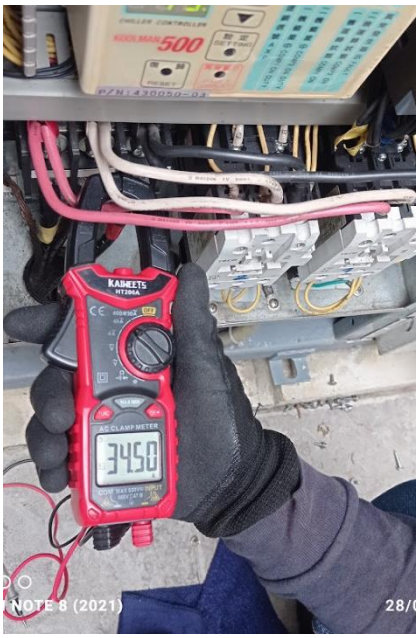
AMERAJE COMPRESOR 2

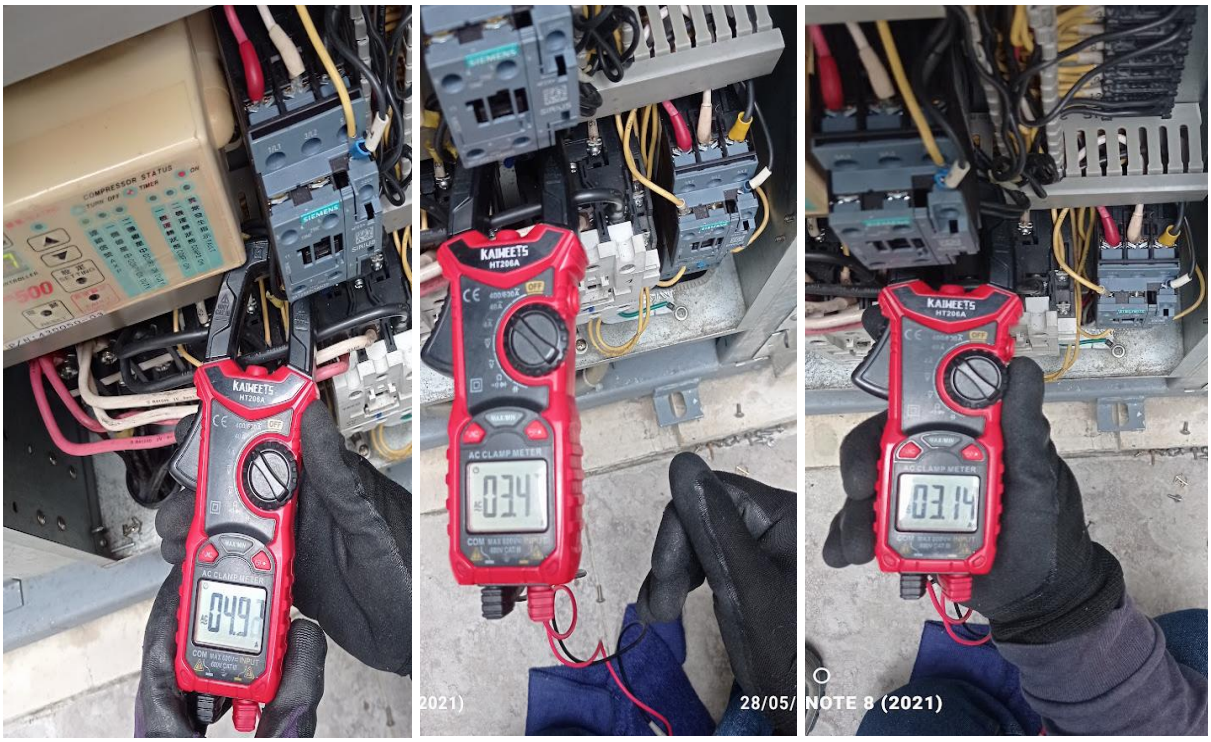
AMPERAJE MOTOR VENTILADOR 1 – CHILLER:

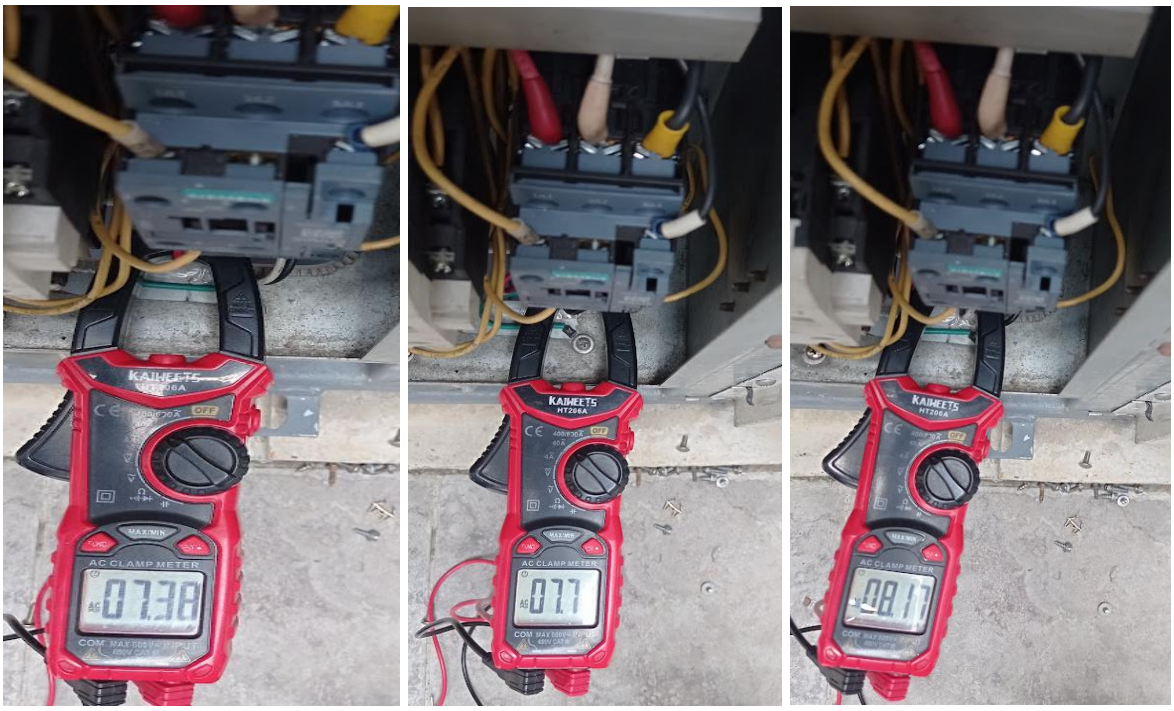
VOLTAJE BOMBA DE RECIRCULACION DE AGUA – CHILLER:

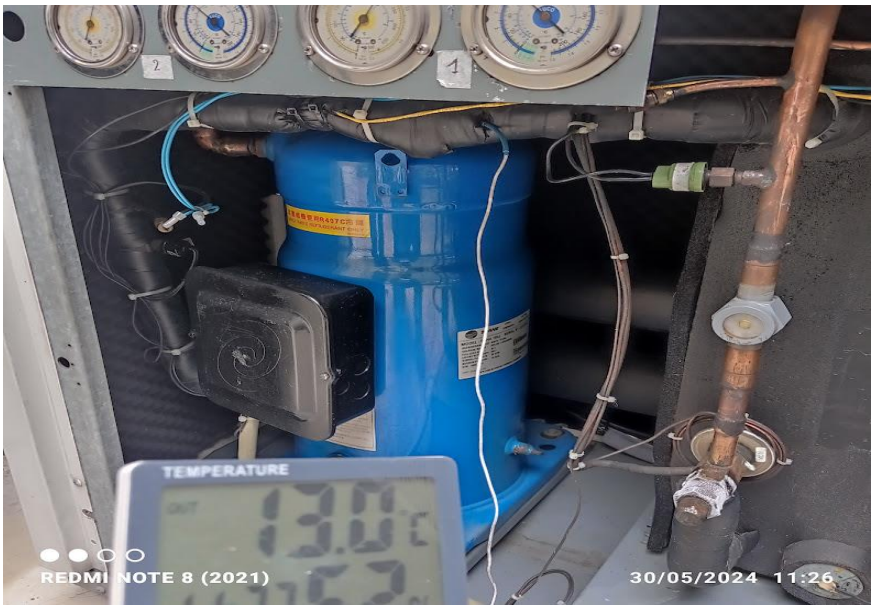
TEMPERATURA DE SUCCION 11.2° COMPRESOR 1:

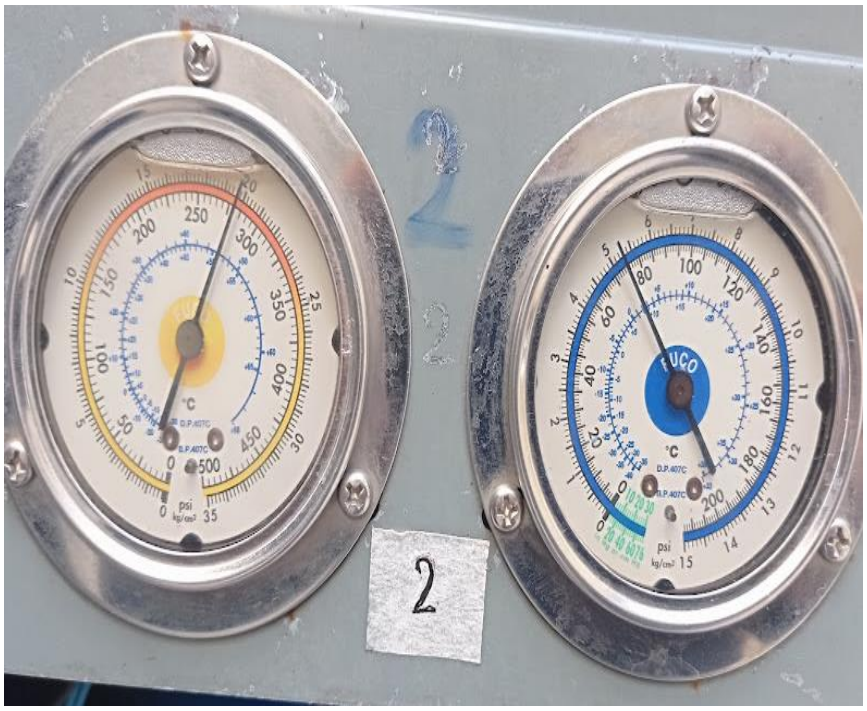
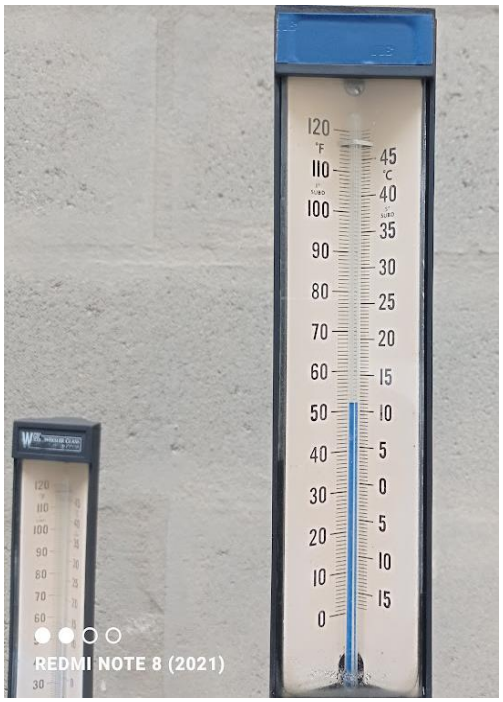
COMPRESOR 2 / BAJA 75 PSI ALTA 275 PSI:

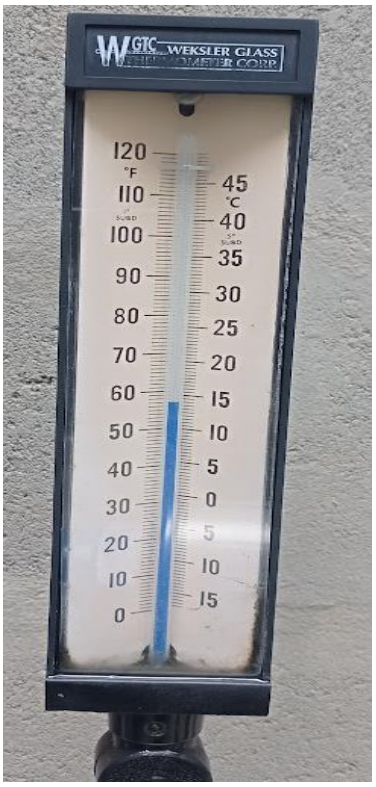
TEMP. DE SUMINISTRO AGUA 11.5 °C PSI BAJA AGUA 73 PSI:

TEMP. DE RETORNO DEL AGUA 14.0 °C PSI SUCCION DEL AGUA 94 PSI:

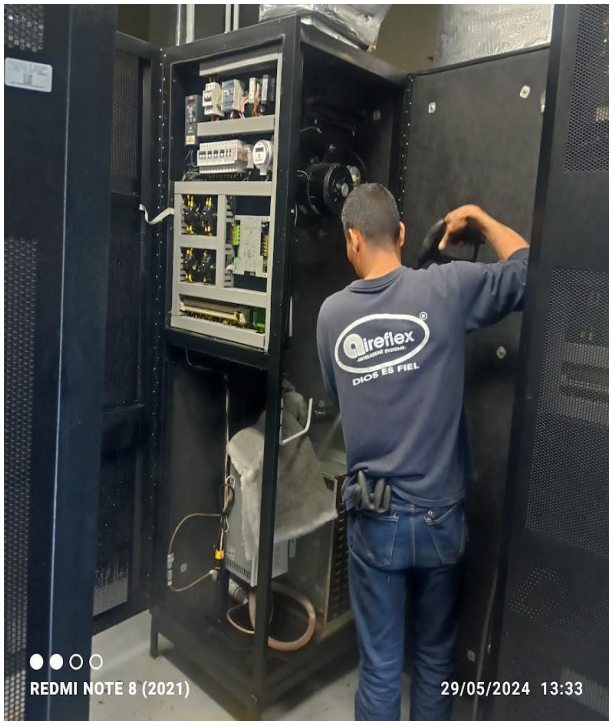
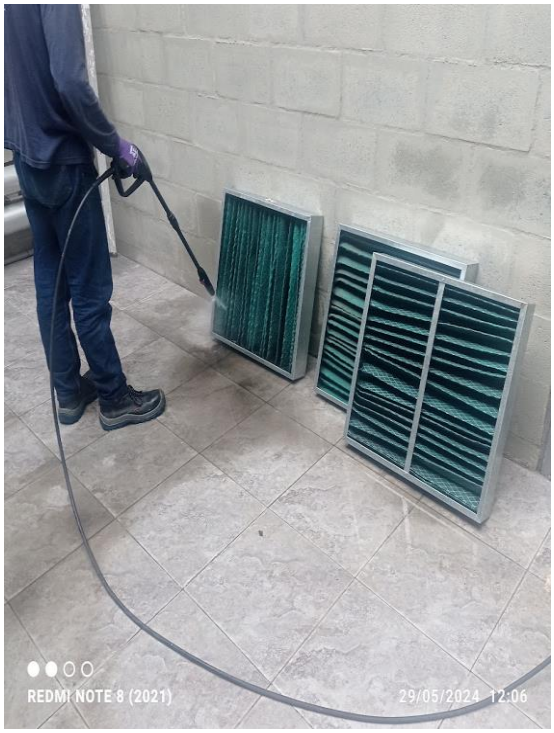
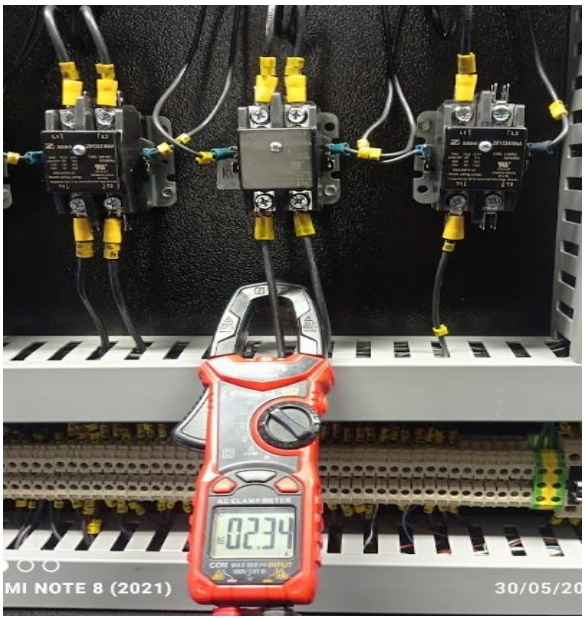
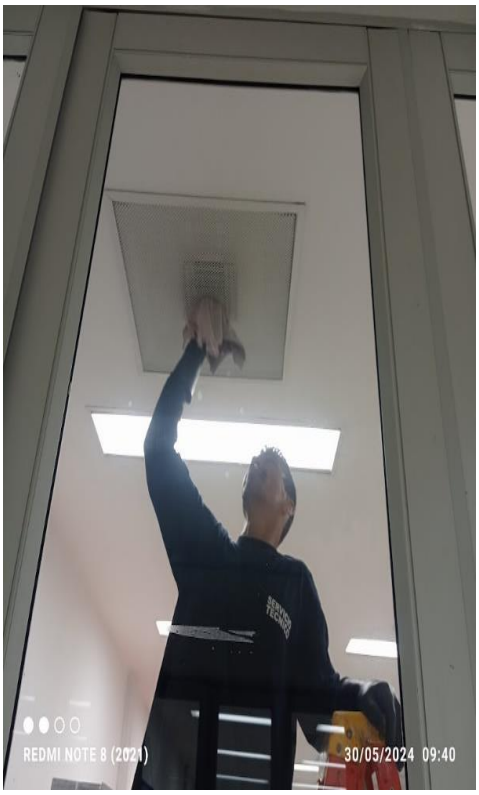
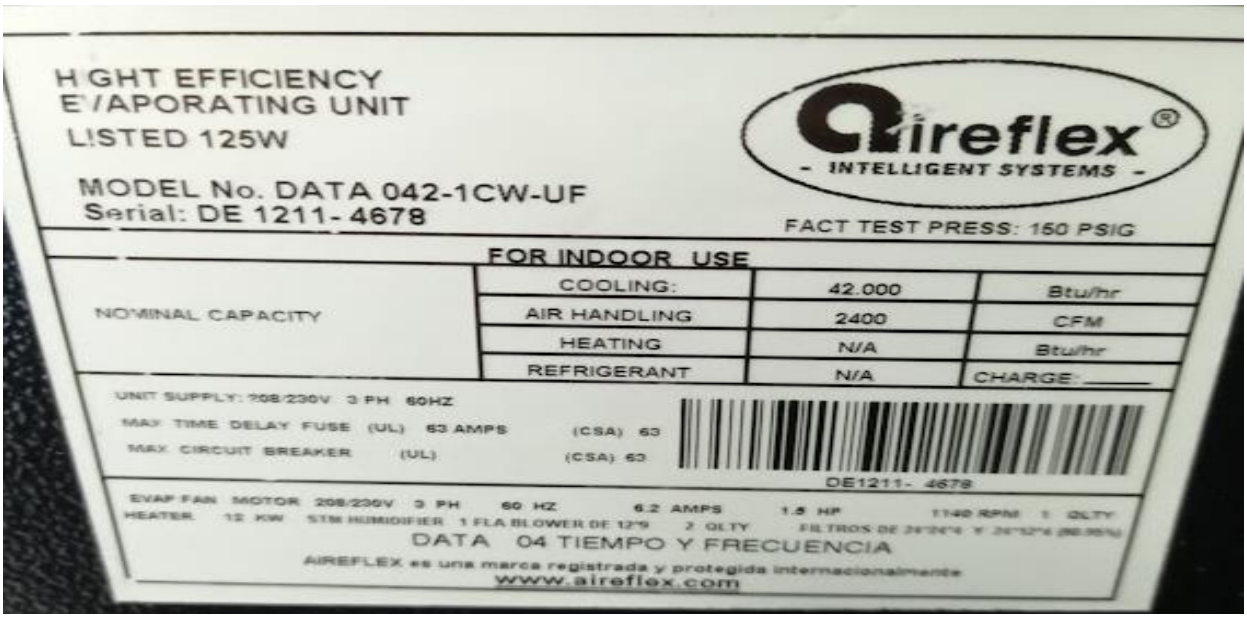
DATA 03 CORRIENTE:

LIMPIEZA DE FOLTROS MER, Y CAMBIO DE MEDIO FITRANTE

ITEMS	DATA 03 CORRIENTE	CONSUMO	NOMINAL	PARAMETROS
1	Voltaje motor Evaporador:	208 -209-210	208 - 230 voltios	NORMAL
2	Amperaje motor Evaporador: 1	6,5 - 6,02- 6,2 /	6.2 amperios	NORMAL
2	Amperaje motor Evaporador:2	2,2 - 2,3	N/D	NORMAL
3	Temperatura de suministro de aire	15,5 °C	10 - 18 °C	NORMAL
4	Temperatura Interna o ambiente	22,3 °C	20 - 26 °C	NORMAL
5	Humedad Relativa:	57%	N/A	N/A
Observaciones: El equipo DATA se encuentran trabajando dentro de los parametros relacionados.

Se recomienda continuar con la ejecución del servicio de mantenimiento preventivo de manera periódica.

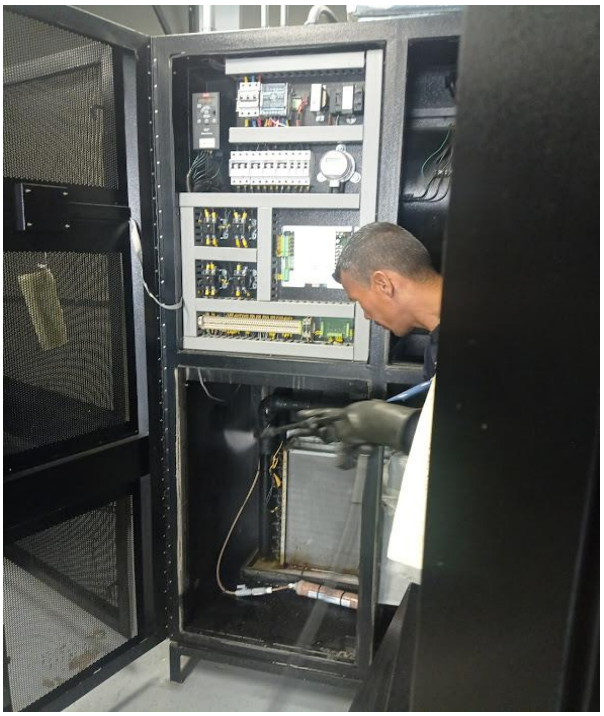
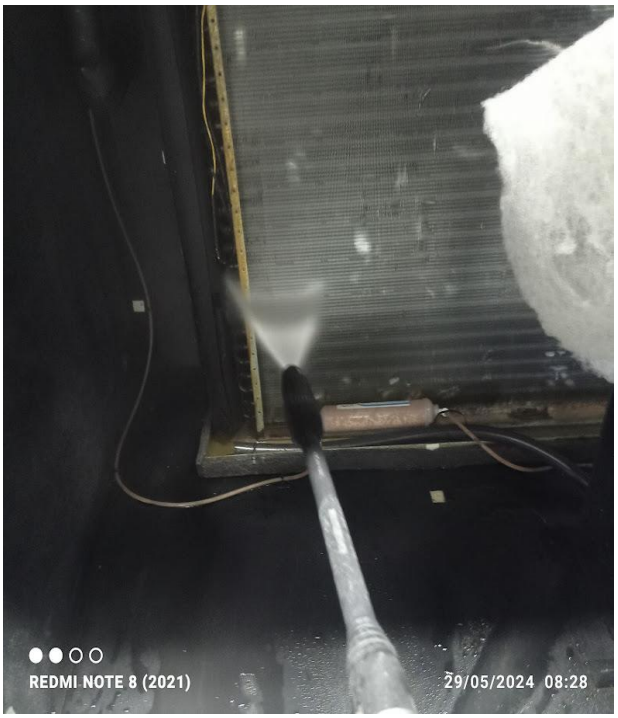
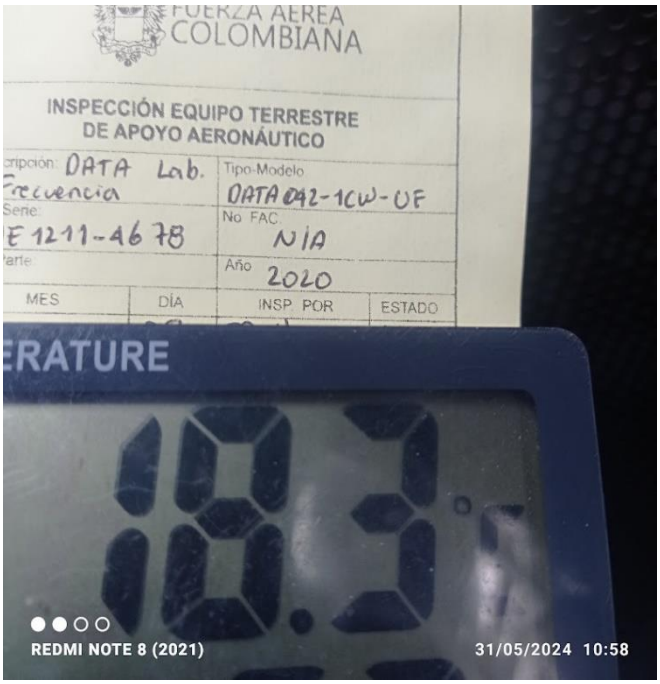
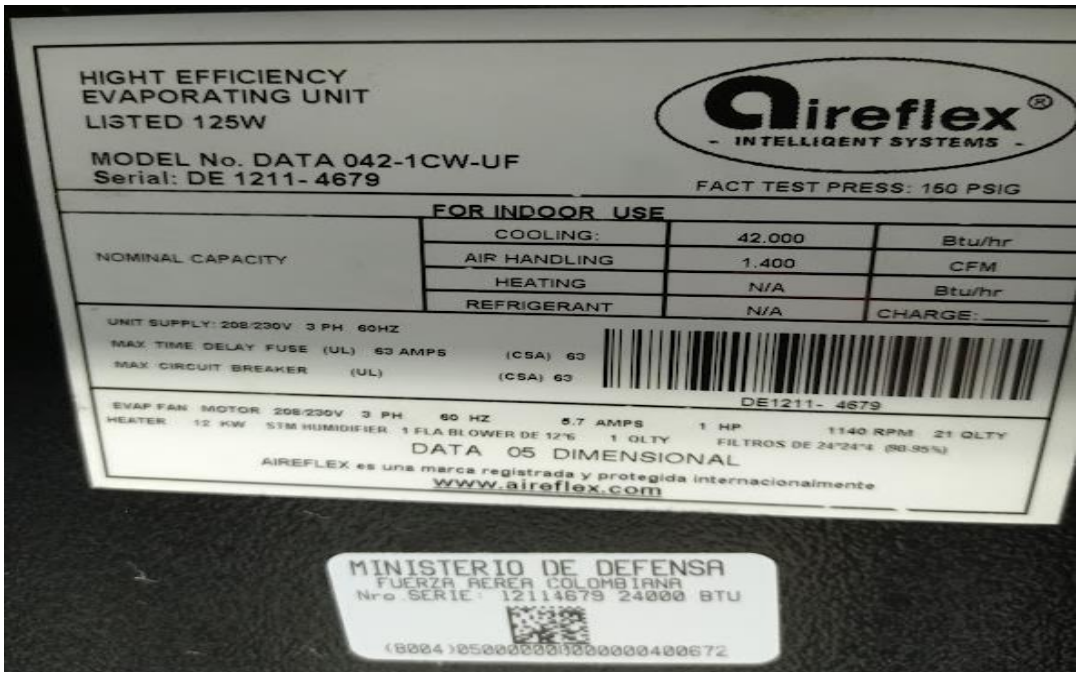
DATA 04 TIEMPO Y FRECUENCIA:

LIMPIEZA DE REJILLAS

ITEMS	DATA 04 TIEMPO Y FRECUENCIA	CONSUMO	NOMINAL	PARAMETROS
1	Voltaje motor Evaporador:	207 -202-208	208 - 230 voltios	NORMAL
2	amperaje motor Evaporador:	4,8 - 4,7- 4,7	5.7 ampererios	NORMAL
3	Temperatura de suministro de aire	18.2°C	10 - 18 °C	NORMAL
4	Temperatura Interna o ambiente	21.2°C	20 - 26 °C	NORMAL
5	Humedad Relativa:	51%	N/A	N/A
Observaciones: El equipo DATA se encuentran trabajando dentro de los parametros relacionados.

Se recomienda continuar con la ejecución del servicio de mantenimiento preventivo de manera periódica.

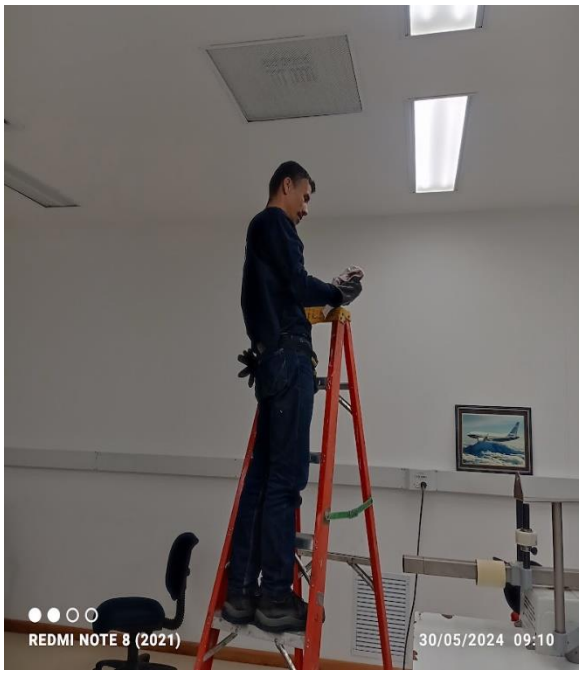
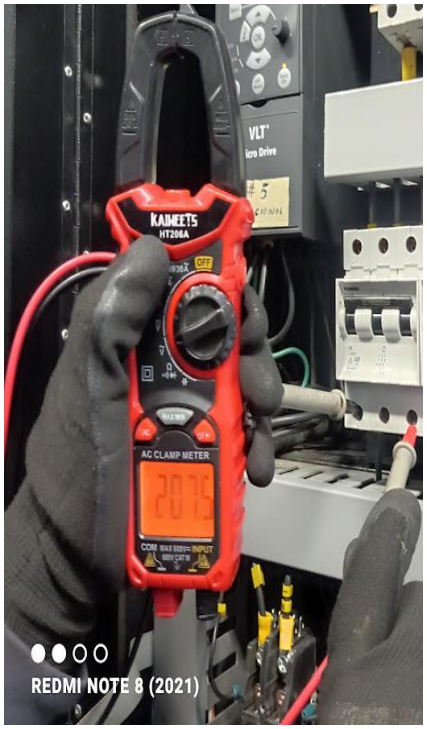
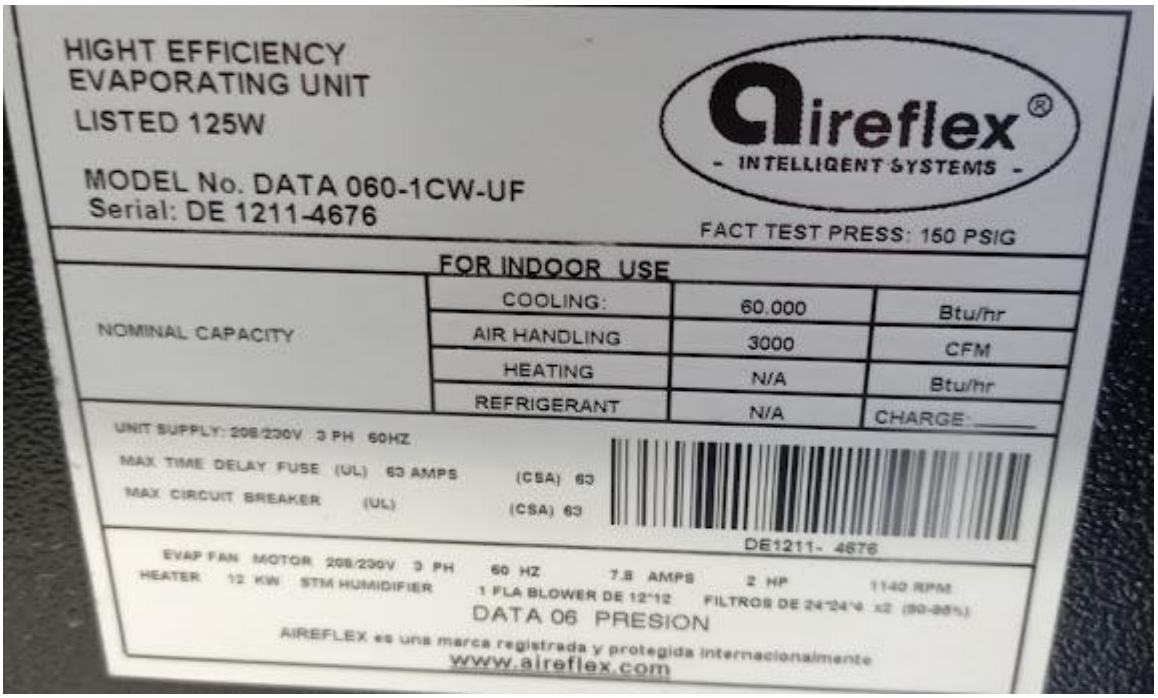
DATA 05 DIMENCIONAL:

LIMPIEZA DE REJILLAS

ITEMS	DATA 05 DIMENCIONAL	CONSUMO	NOMINAL	PARAMETROS
1	Voltaje motor Evaporador:	208 – 207-206 V	208 - 230 voltios	NORMAL
2	amperaje motor Evaporador:	2,5 -2,5- 3,1	5.7 amperios	NORMAL
3	Temperatura de suministro de aire	18.3. °C	10 - 18 °C	NORMAL
4	Temperatura Interna o ambiente	23.3°C	20 - 26 °C	NORMAL
5	Humedad Relativa:	55%	N/A	N/A
Observaciones: El equipo DATA se encuentran trabajando dentro de los parametros relacionados.

Se recomienda continuar con la ejecución del servicio de mantenimiento preventivo de manera periódica.

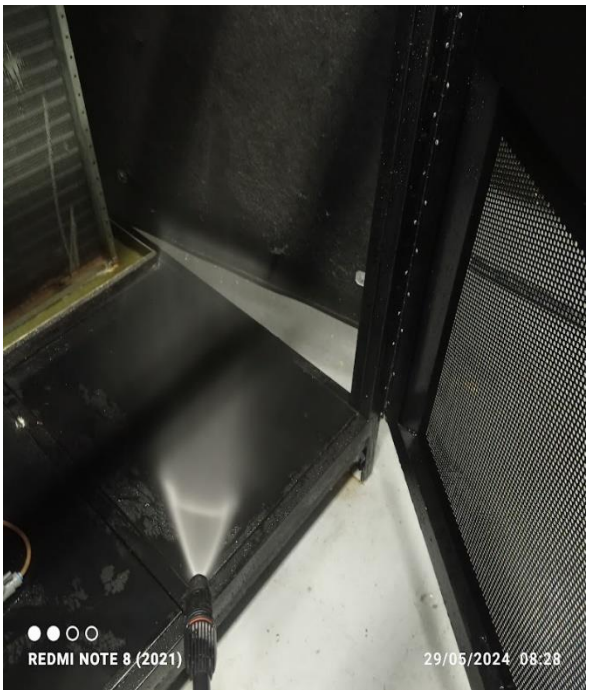
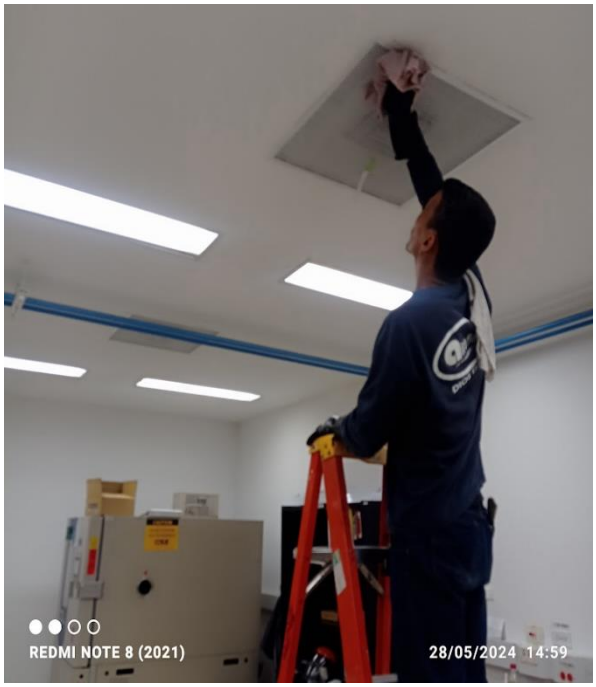
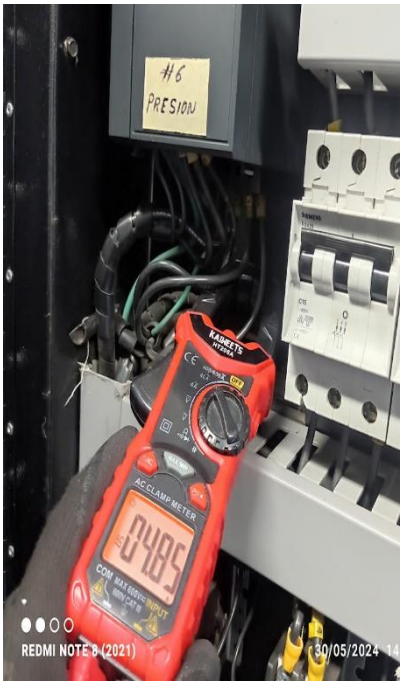
DATA 06 PRESION:

LIMPIEZA DE FOLTROS MER, Y CAMBIO DE MEDIO FITRANTE

ITEMS	DATA 06 RESION	CONSUMO	NOMINAL	PARAMETROS
1	Voltaje motor Evaporador:	206 – 206 – 207	208 - 230 voltios	NORMAL
2	amperaje motor Evaporador:	5.2 – 5,2- 4,8	7.8 amperios	NORMAL
3	Temperatura de suministro de aire	17.2°C	10 - 13 °C	NORMAL
4	Temperatura Interna o ambiente	22,4°C	20 - 26 °C	NORMAL
5	Humedad Relativa:	59%	N/A	N/A
Observaciones: El equipo DATA se encuentran trabajando dentro de los parametros relacionados.

Se recomienda continuar con la ejecución del servicio de mantenimiento preventivo de manera periódica.
