Certificado de Inspección para Equipos de Izaje

PROPIETARIO: TPD INGENIERIA SAS	**LOCALIZACIÓN:**
CLASE EQUIPO:GRUA DE PLUMA ARTICULADA	**PLACA: WPN 498**
MARCA: FERRARI	**MODELO: F581 A2**
CAPACIDAD: 3015 kg	**Nº SERIE: 103295**
FECHA DE INSPECCIÓN:17/10/2023	**FECHA DE EMISION:18/10/2023**

TEC DE NIURANI ACREDITADO ONAC ISO/IEC 17020:2012 14-OIN-064	INFORME DE INSPECCIÓN PERIÓDICA GRÚA DE PLUMA ARTICULADA	Código: IT-FOR-10 Versión: 11 Fecha: 2019-11-13 Página: Ver pie de página

INFORME DE INSPECCIÓN Nº:		F1524-2023	
NORMA ASME B30.22 - 2016	FECHA DE INSPECCIÓN	DÍA	MES	AÑO	FECHA DE EMISIÓN:	DÍA	MES	AÑO
		17	10	2023		18	10	2023

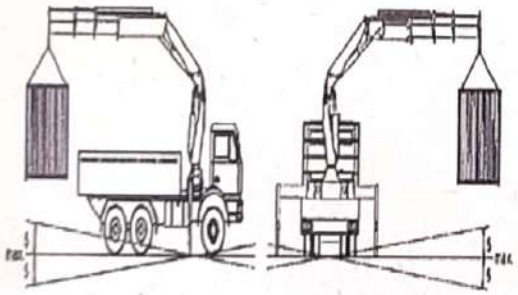
FOTOGRAFIA DEL EQUIPO

MEDICIÓN CON CARGA	TIEMPO (min)	CUADRANTE. 1 (cm)		CUADRANTE. 2 (cm)	
		LEC. INICIAL	LEC. FINAL	LEC. INICIAL	LEC. FINAL
	10	45 cm	45 cm	48 cm	48 cm
Cumple	SI	*No Cumple*
