COMITES OBRAS DE MANTENIMIENTO INFRAESTRUCTURA POLICIA METROPOLITANA DE BOGOTA

ANALISIS DE AVANCES DE OBRA, OBSERVACIONES DE PROGRAMACION, OBRAS DE EMERGENCIA, REQUERIMIENTOS NUVOS, CALIDAD DE LOS TRABAJOS EJECUTADOS, COMPROMISOS DE ENTREGA.

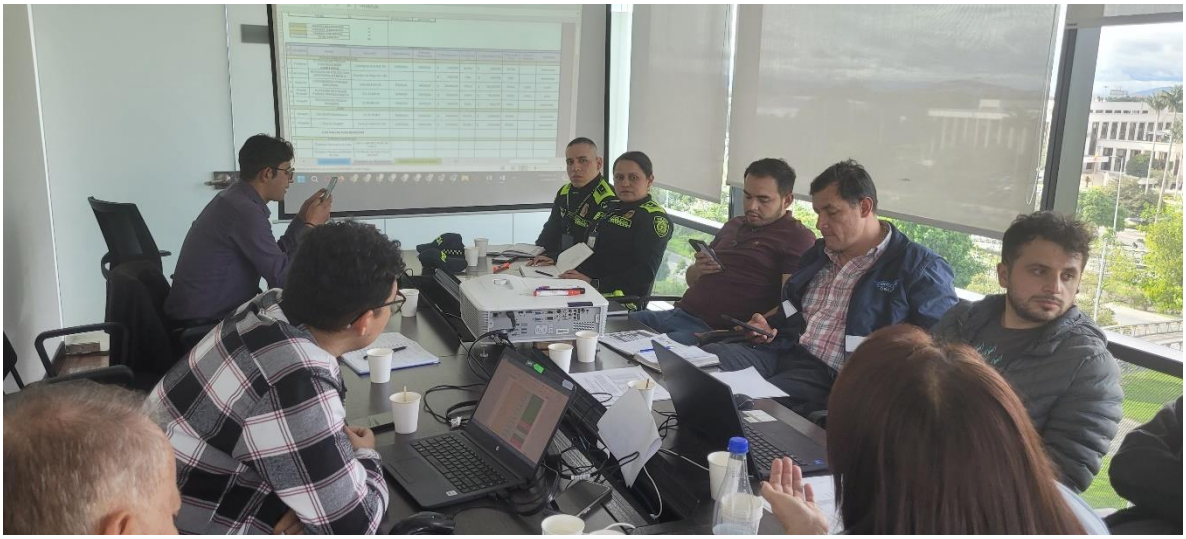
FASE DE CIMENTACION CAI LA LIBERTA, SE DISPONEN EL ACERO DE REFUERZO DE LA CIMENTACION Y VIGAS DEL COMPONENTE ESTRUCTURAL, SE VERIFICA RESIDENTES DE OBRA E INTERVENTORIA, PERSONAL DE OBRA, PROGRAMACION Y EVALUACIONES DE OBRA, COMPROMISOS DE ENTREGA

SE VERIFICA MATERIALES, FORMALETA DE ESTRUCTURA, DEL CAI, CONDICIONES DE FLUJO DE MATERIALES, CALIDADES DE LOS MISMO, CONTROL DE CALIDAD, LABORATORIO DE MATERIALES.

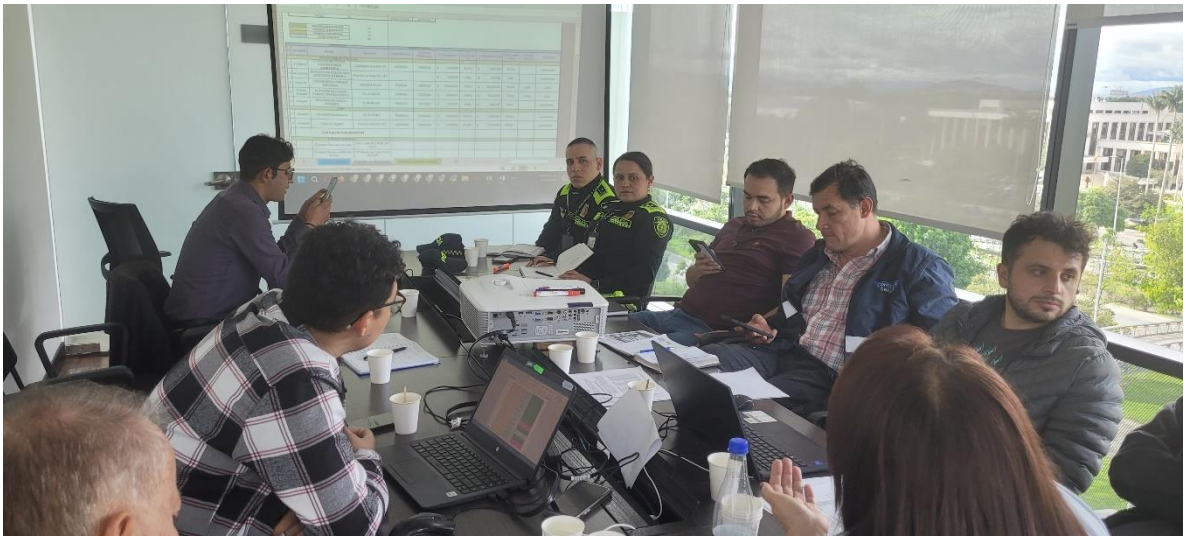
AVANCE DEL COMITÉ 13, CON UN 16 % DE AVANCE, SE REFLEJA ATRASO DE ACUERDO AL PROGRAMADO, EN UN 8 % APROXIMADAMENTE, SE REPROGRAMA ENTREGA PARA EL MES DE AGOSTO. ALTERAND FECHA PREVISTA DE ENTREGA EN CUARENTA DIAS APROXIMADAMENTE,
